TUNNEL REMARQUABLE

N° INVENTAIRE : **02799.1** NOM : Tunnel de Vierzy

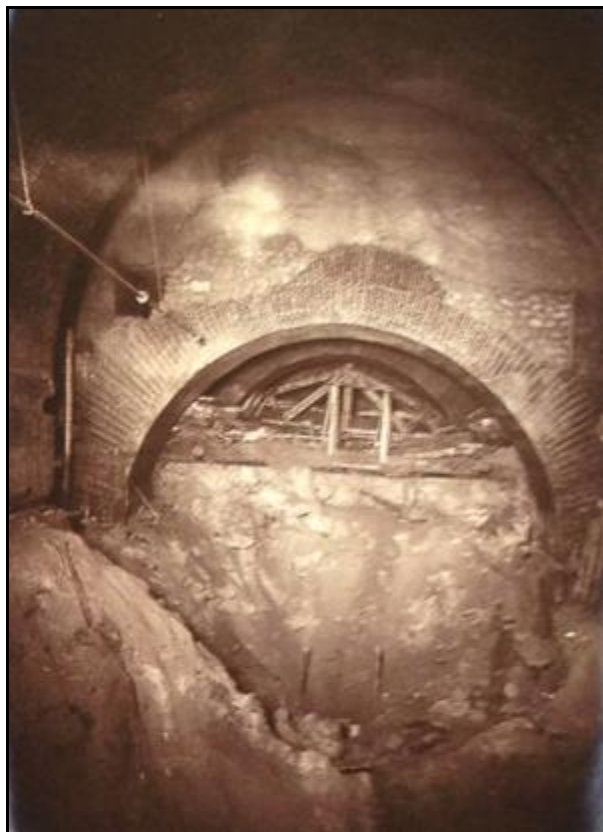
Construction des arcades de soutien
alors que le tunnel, dans le bas de la photo, n'est pas encore dégagé

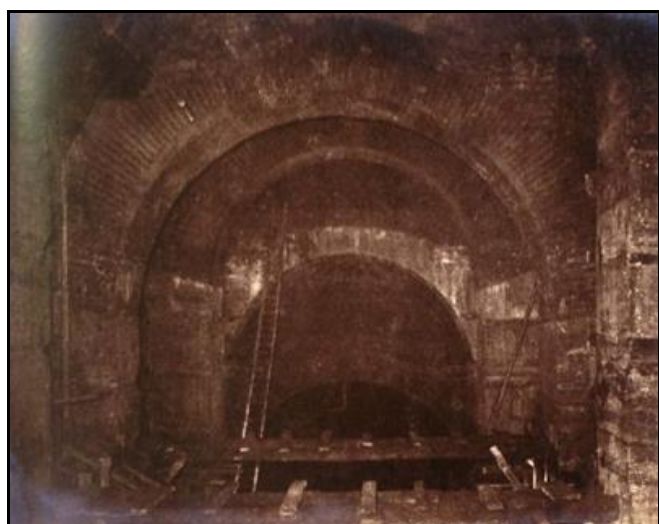
Photo des arcades avec le tunnel dégagé
dans le bas de la photo

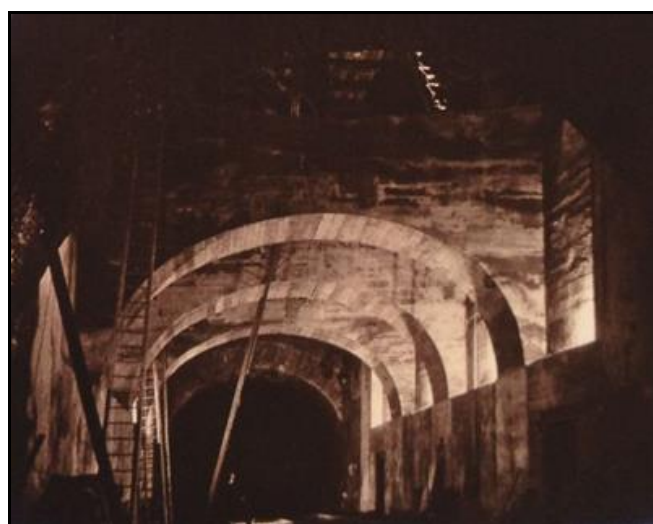
Les arcs boutants qui assurent la rigidité
des arcades à mi-hauteur

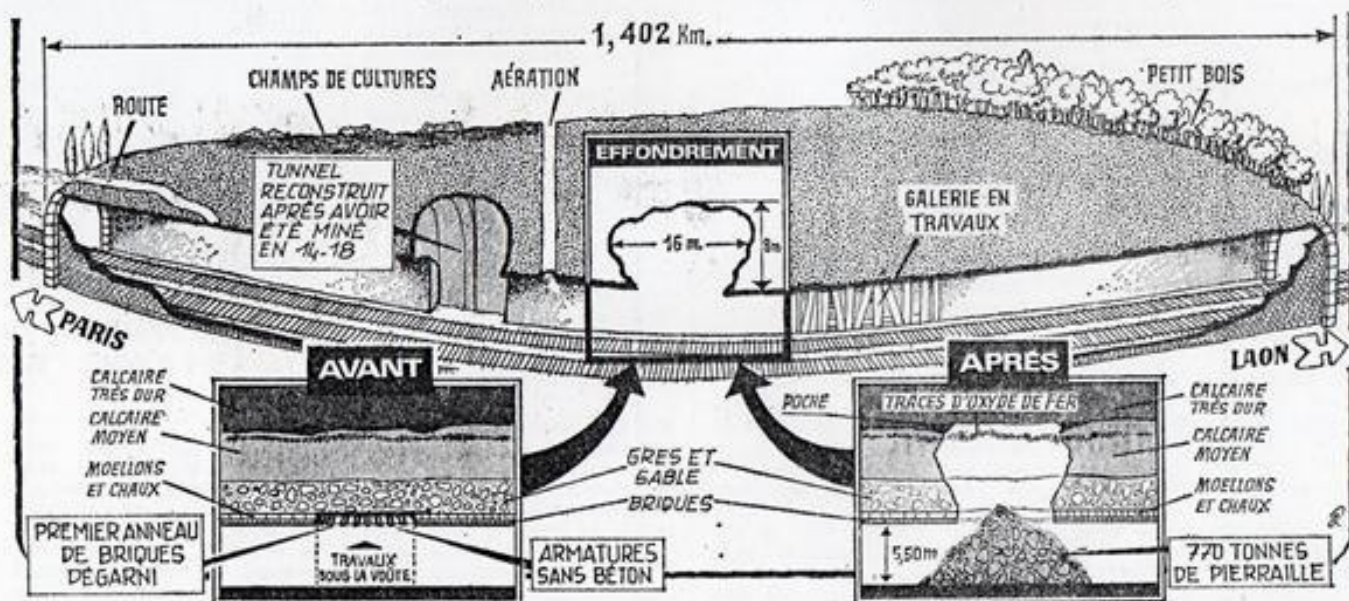
Selon la version officielle de l'époque, des briques s'étant détachées de la voûte de cette galerie de 110 ans d'âge, une campagne de réfection a été entreprise au printemps 1972. Selon un procédé courant, elle consistait à enlever une certaine épaisseur du parement en briques pour la remplacer par une coque en béton. Mais la différence d'avancement entre le chantier d'enlèvement des briques et celui de la projection du béton a fait qu'une partie de la voûte en attente de traitement aurait été affaiblie par les vibrations du passage des trains. Ainsi se serait-elle effondrée le 17 juin 1972, peu après le passage d'un train de marchandises.

Au lendemain de la catastrophe de Vierzy, « France-Solr » avait publié ce croquis en coupe du tunnel. D'après le rapport d'enquête, nos dessinateurs y ont ajouté un plan montrant l'état des travaux avant l'éboulement : c'est là que la voûte dégarnie de ses briques s'est effondrée. Les armatures non recouvertes de béton se sont révélées insuffisantes.

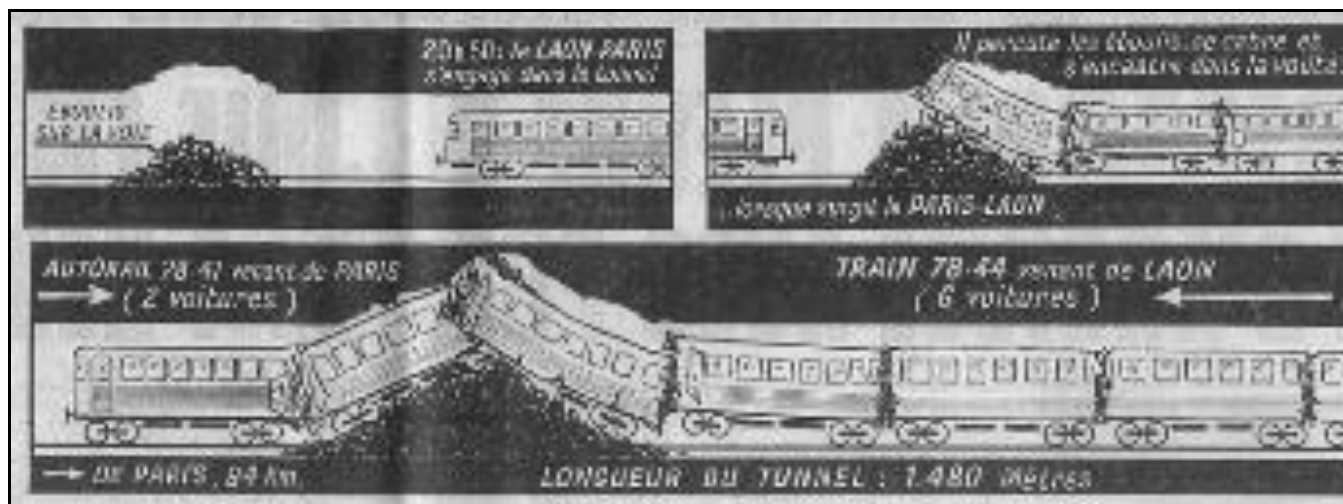
Quelques minutes plus tard, vers 20 h 50, l'autorail Laon > Paris, de type Caravelle et composé de 6 voitures, s'engouffre dans le tunnel à pleine vitesse. Il vient percuter l'éboulis ainsi formé par son côté nord, l'escalade et s'encastre dans la cloche d'effondrement formée dans la voûte.

Et quelques instants plus tard, un deuxième autorail de même type, composé de 2 voitures et venant en sens inverse depuis Paris fait exactement la même chose sur le côté sud de l'effondrement.

Ce faisant, les deux voitures de tête de ces deux autorails sont littéralement broyées et imbriquées l'une dans l'autre.

Schéma d'époque montrant le principe de la catastrophe

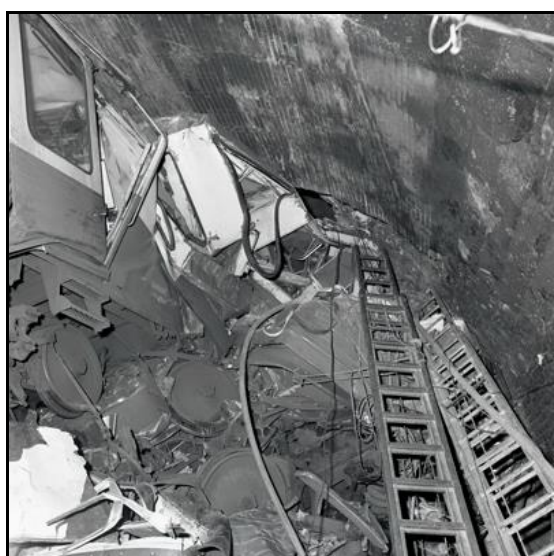
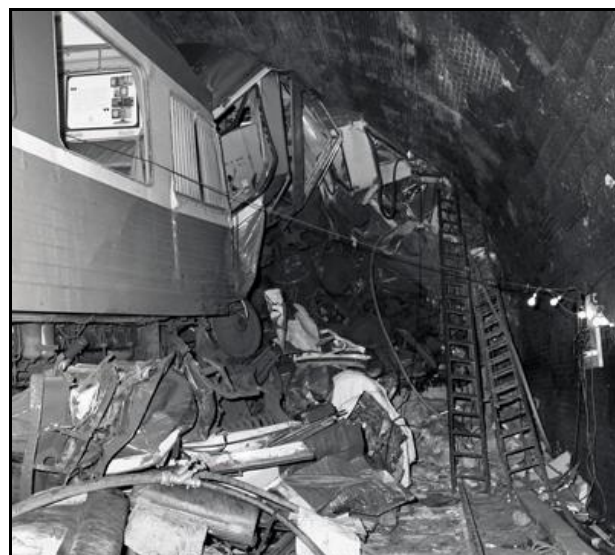
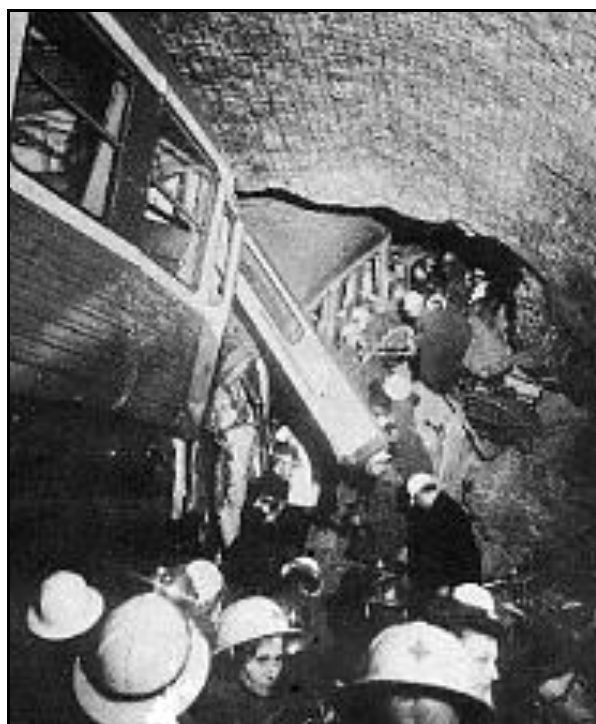
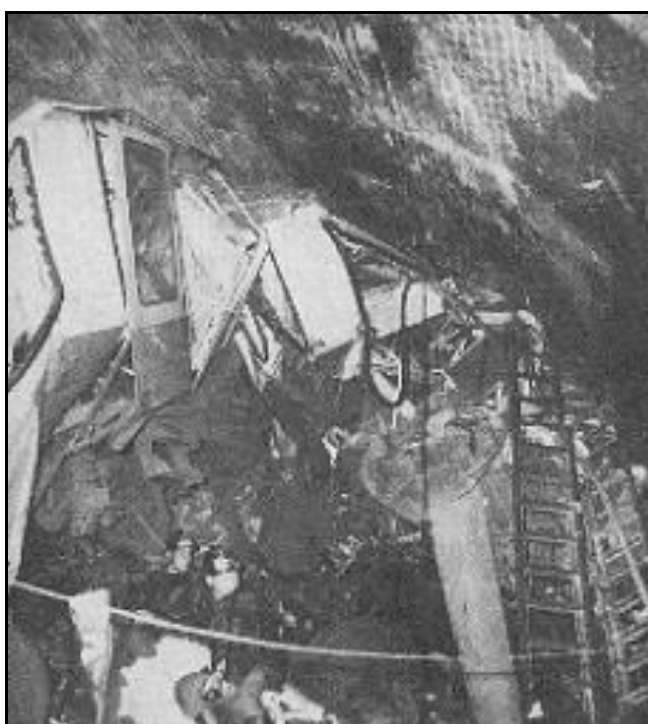
Ci-dessus et ci-dessous, le spectacle atroce que vont découvrir les premiers sauveteurs
La photo de gauche ci-dessous laisse clairement voir la cloche d'effondrement de la voûte

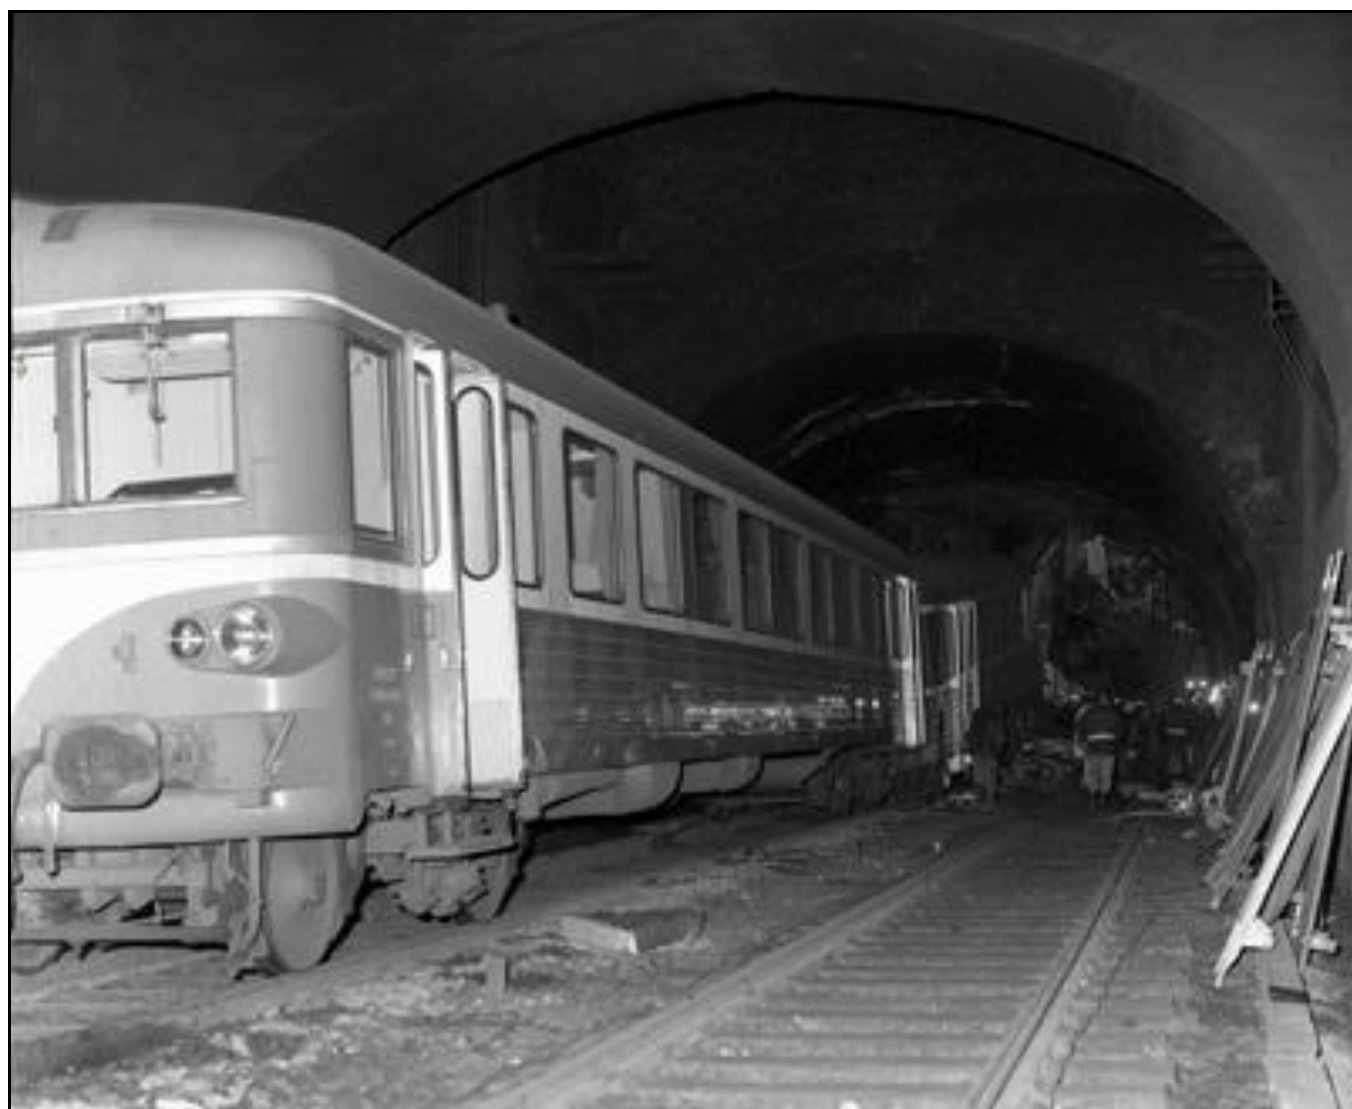
Vue générale du lieu de l'accident
 Au premier plan, au-dessus de l'autorail,
 la cloche résultant du dynamitage de la première guerre mondiale
 Au fond, 20 mètres plus loin, l'effondrement et le train encastré dans la voûte

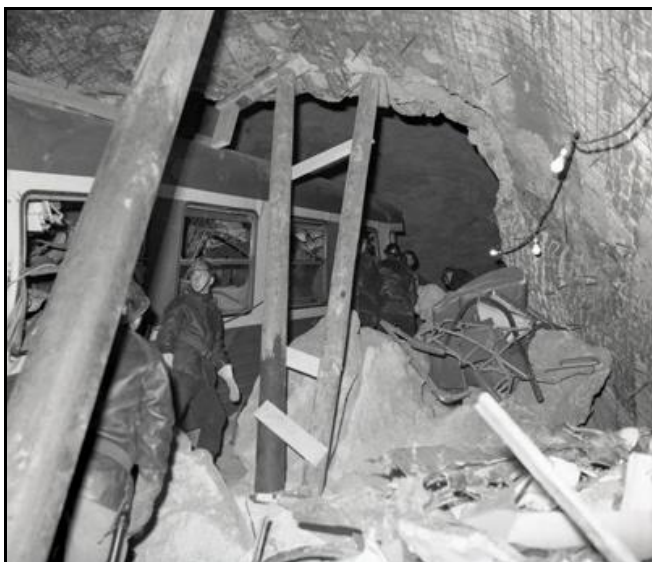
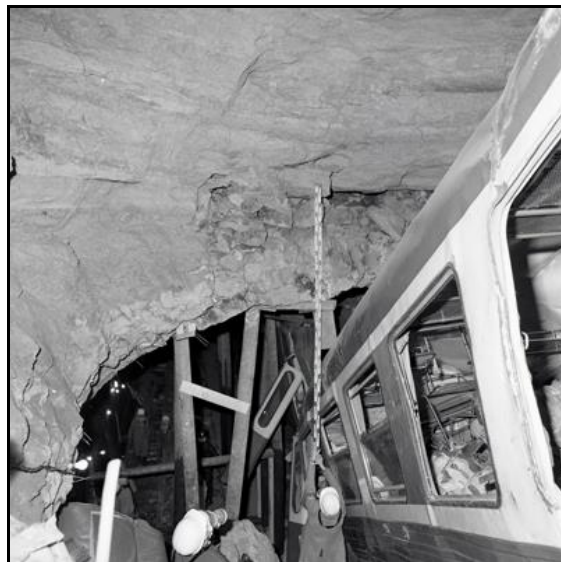
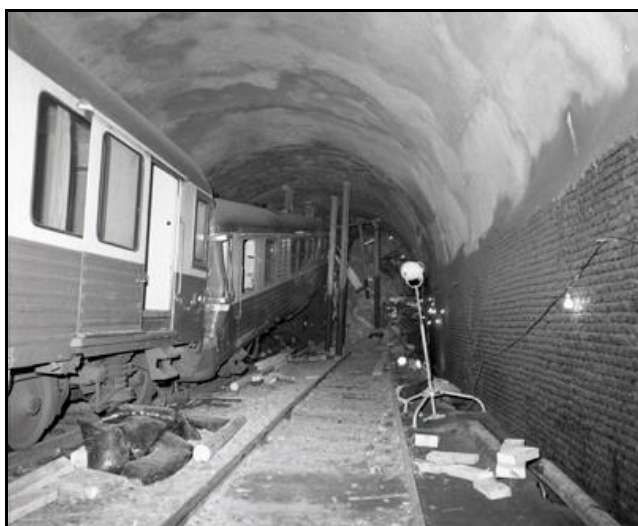
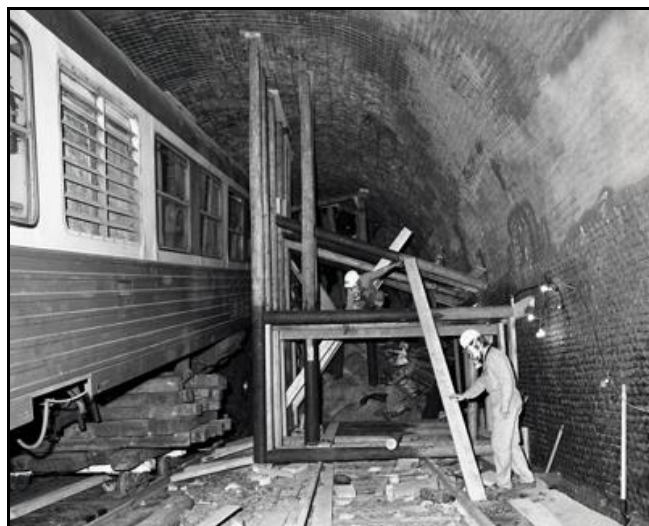
Ci-dessus et ci-dessous :
Très vite apparaît la nécessité d'étayer la voûte pour éviter un nouvel effondrement

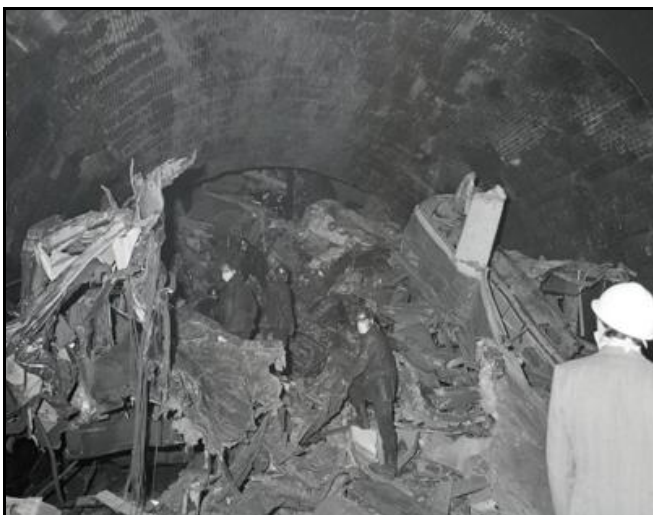
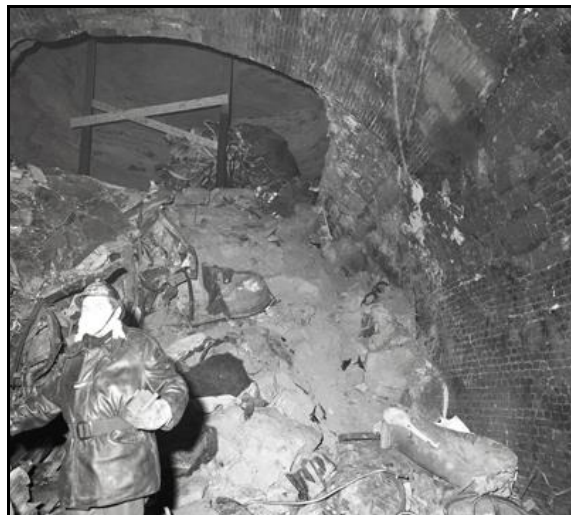
Ces deux photos montrent l'exacte dimension du chaos et de la cloche d'effondrement

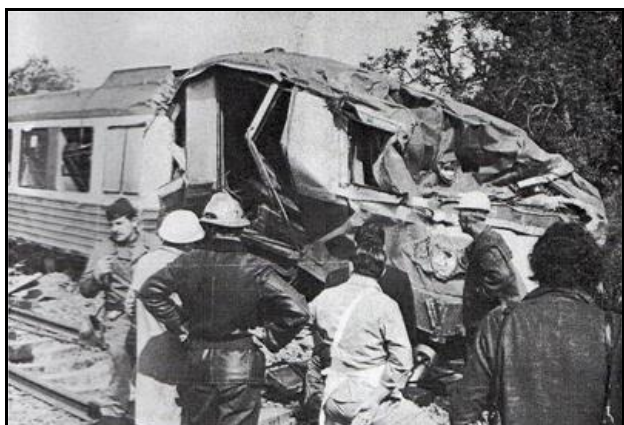
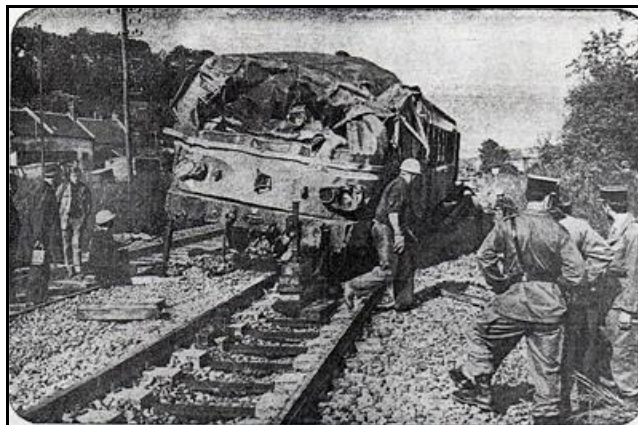
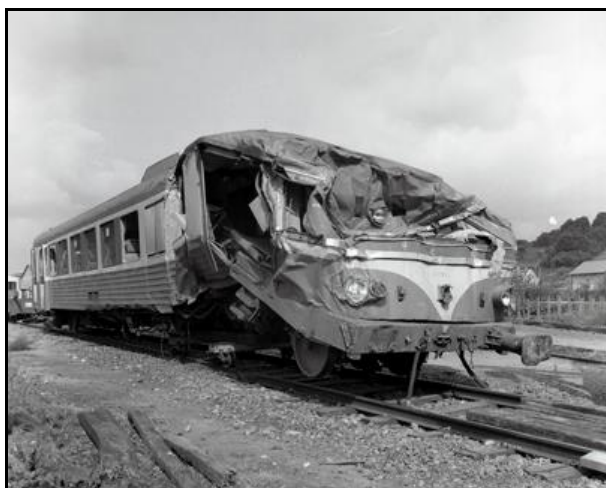
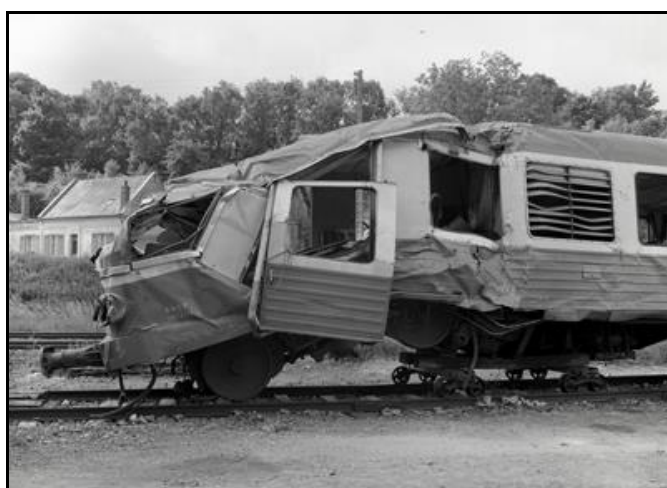
Ci-dessus et ci-dessous, l'état du matériel après extraction du tunnel montre bien la violence du choc
