INVENTAIRE TUNNELS

N° INVENTAIRE : **02799.1** NOM : Tunnel de Vierzy

L'effondrement du tunnel de chemin de fer de Vierzy

Tunnel ferroviaire de Vierzy : vieillesse, altération des maçonneries calcaires

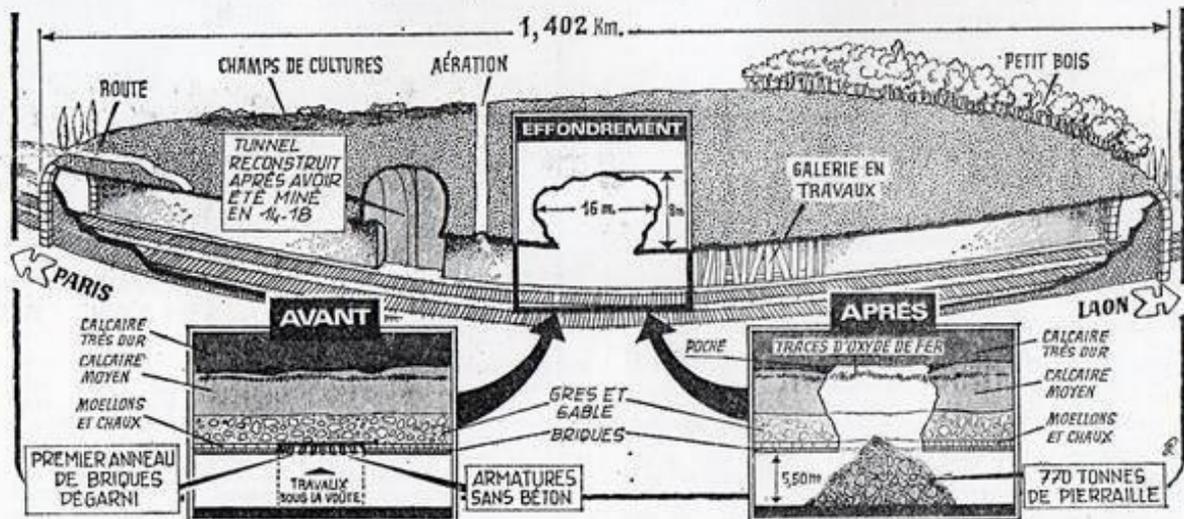
VIERZY : DES BRIQUES ENLEVÉES DE LA VOUTE ONT DÉCLENCHÉ L'ÉBOULEMENT

Au lendemain de la catastrophe de Vierzy, « France-Soir » avait publié ce croquis en coupe du tunnel. D'après le rapport d'enquête, nos dessinateurs y ont ajouté un plan montrant l'état des travaux avant l'éboulement : c'est là que la voûte dégarnie de ses briques s'est effondrée. Les armatures non recouvertes de béton se sont révélées insuffisantes.

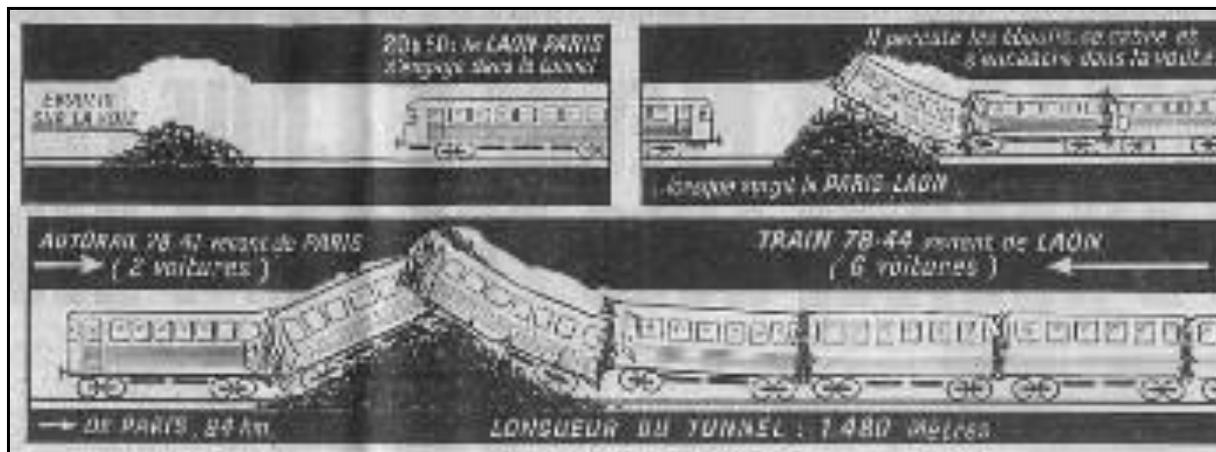
Schéma d'époque montrant le principe de la catastrophe

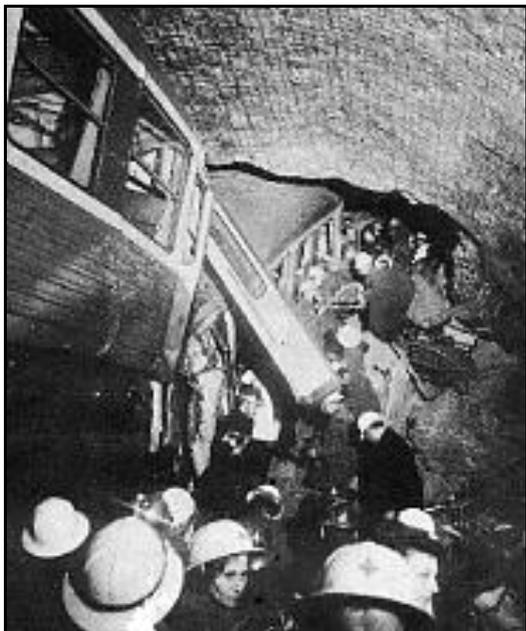
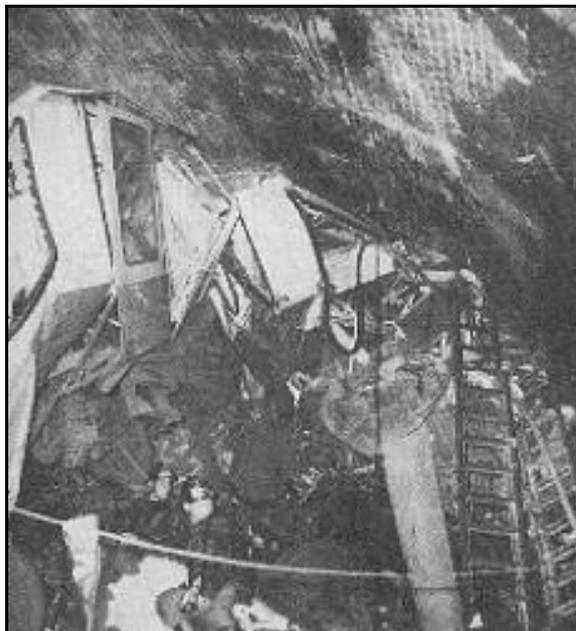
La photo de gauche ci-dessous laisse clairement voir la cloche d'effondrement de la voûte

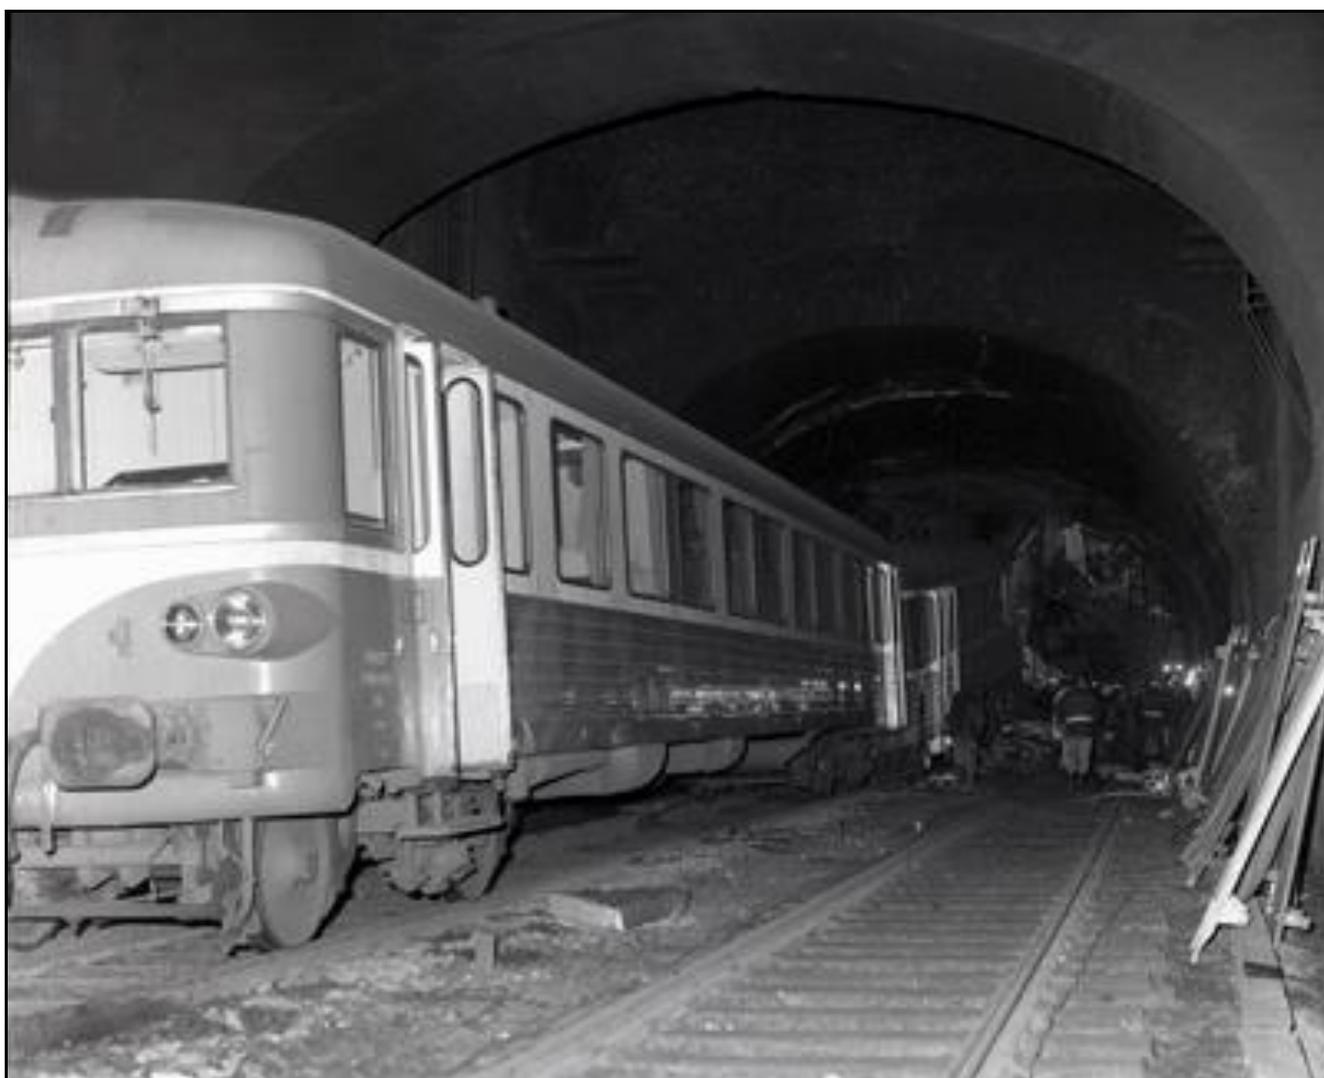
Vue générale du lieu de l'accident
 Au premier plan, au-dessus de l'autorail,
 la cloche résultant du dynamitage de la première guerre mondiale
 Au fond, 20 mètres plus loin, l'effondrement et le train encastré dans la voûte

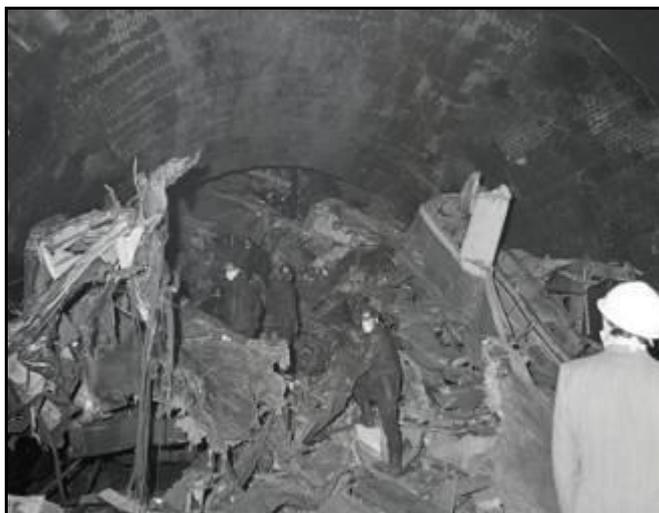
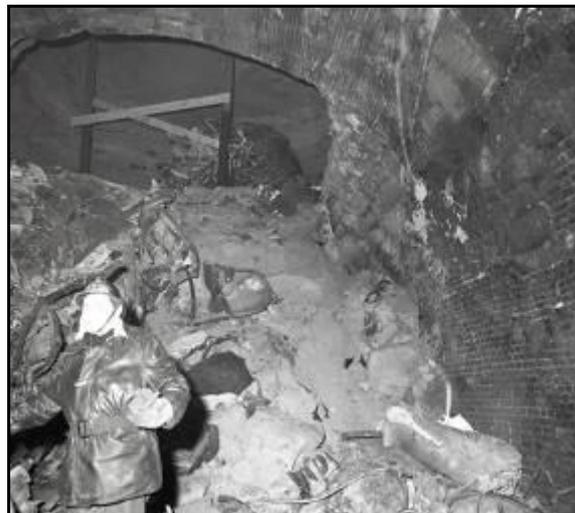
Ces deux photos montrent l'exacte dimension du chaos et de la cloche d'effondrement

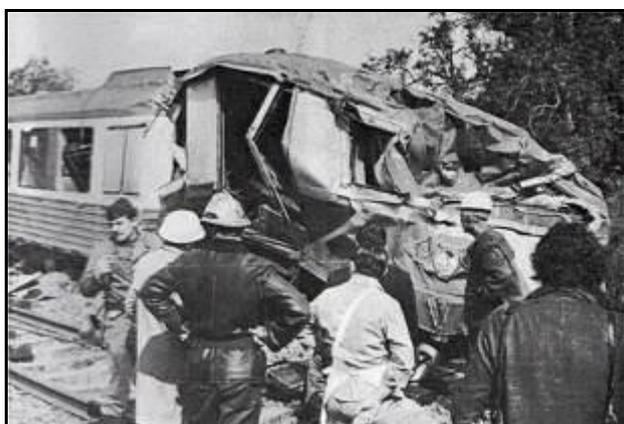
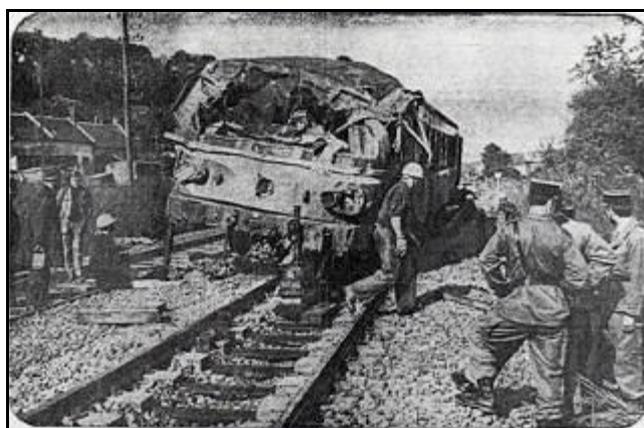
Ci-dessus et ci-dessous, l'état du matériel après extraction du tunnel montre bien la violence du choc

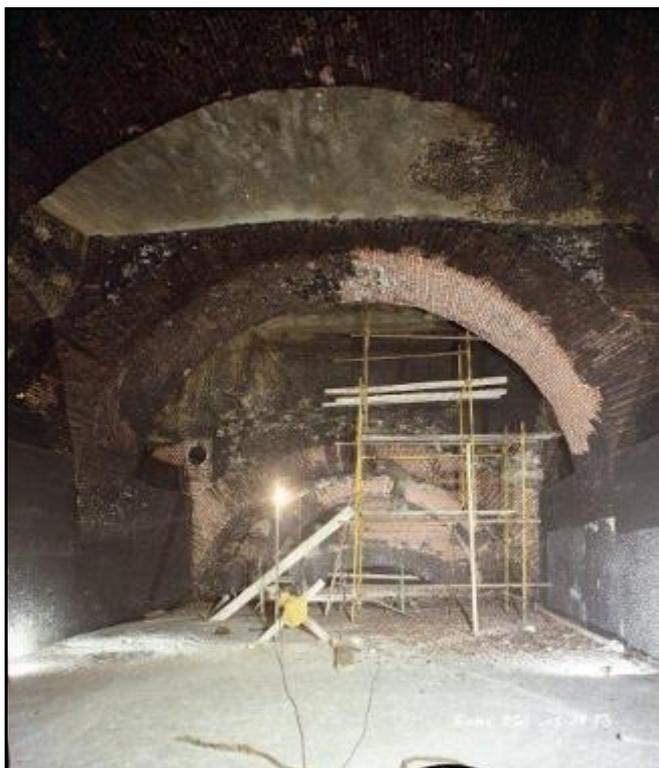
On peut apercevoir à gauche, les arcades de la cloche créée à la suite du dynamitage de 1914

Ci-dessous, différentes vues de la réfection du tunnel, réalisée en 1973

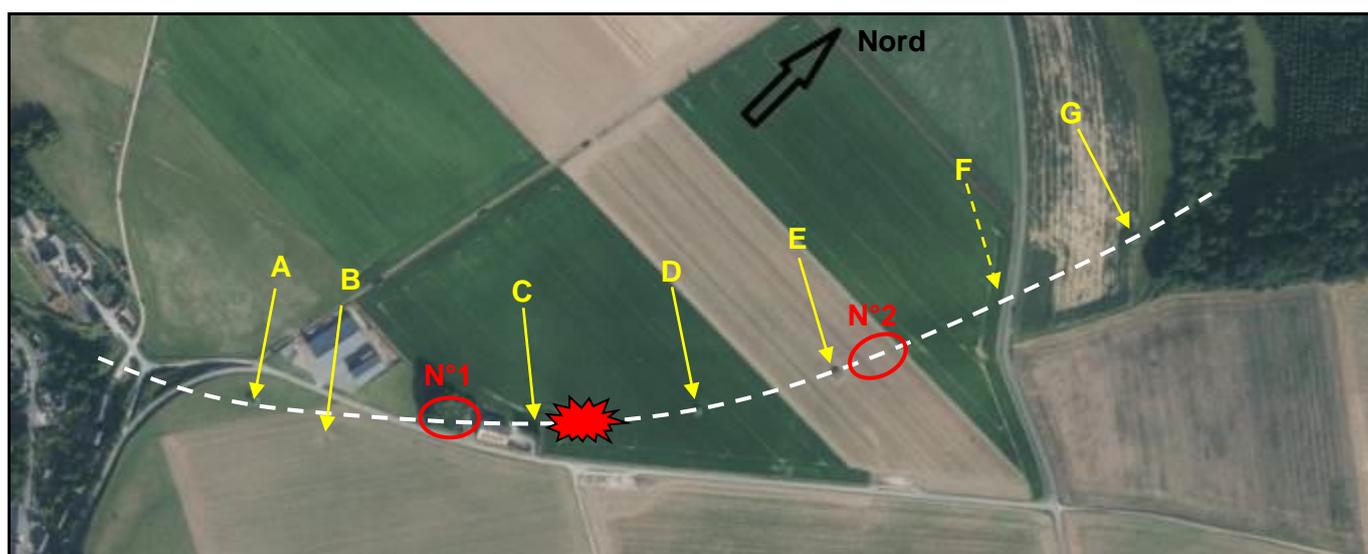
Ci-dessus, l'emplacement des 7 puits d'aération (flèches jaunes)

Le puits B, déporté par rapport à l'axe du tunnel, est le seul qui n'est pas bunkerisée

Le puits F n'existe plus, vraisemblablement comblé depuis l'éboulement de 1875.

Le dynamitage de 1914 et l'effondrement de 1972 ont eu lieu à environ 550 m de l'entrée du tunnel, à proximité de l'ancien puits d'extraction n°1 et du puits d'aération C.

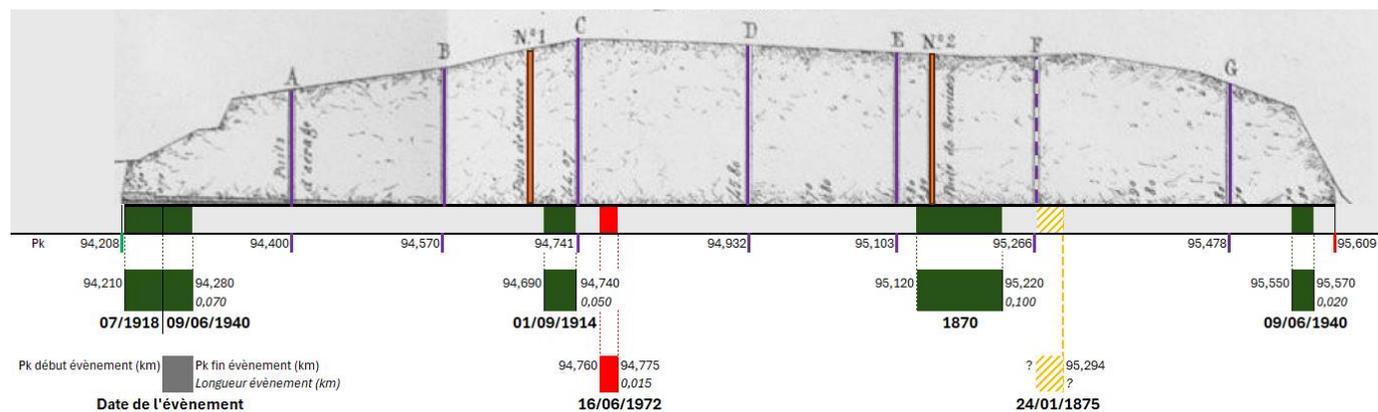
En vert : les destructions par faits de guerre
 En jaune orange : l'éboulement de 1875
 En rouge : l'éboulement et la catastrophe de 1972
 En violet : les puits d'aération
 En orange : les puits d'extraction

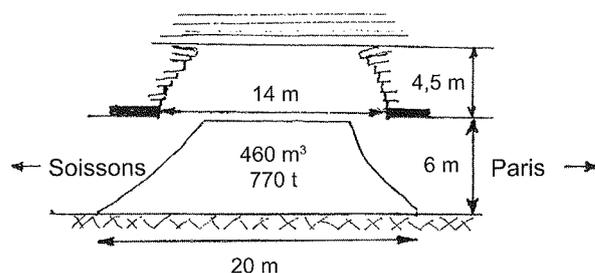
FIG. 1 Profil en long de l'effondrement du tunnel de Vierzy.

La figure 1 représente le profil en long de la partie effondrée du tunnel de Vierzy avec le massif sur lequel les convois se sont brisés.

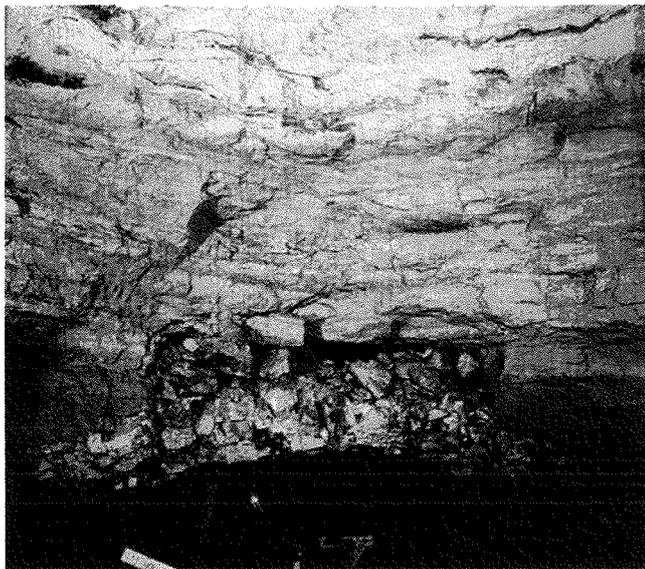
FIG. 2 Effondrement du tunnel côté Soissons.

La figure 2 est une photographie de la brèche d'effondrement du côté de Soissons. On y voit nettement le banc de calcaire qui s'est plié pour « s'asseoir » sur la voûte du tunnel.

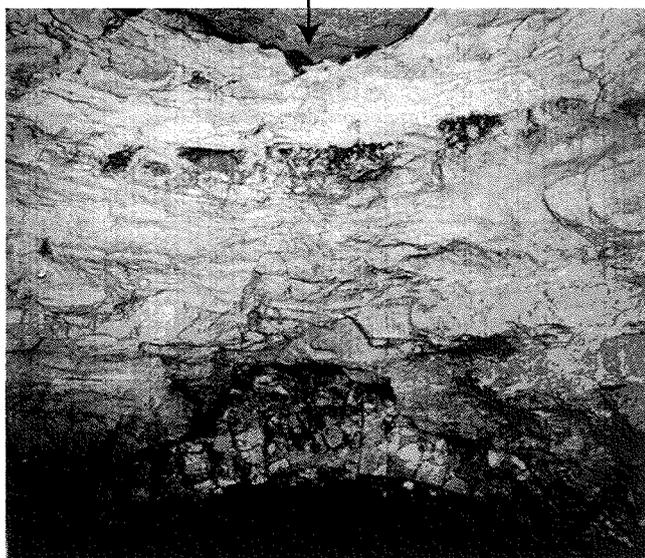
FIG. 3 Effondrement du tunnel côté Vierzy.

La figure 3 est une photographie à 14 m au sud de la précédente qui représente la brèche d'effondrement du côté de Vierzy. On y voit distinctement le panneau de briques de la précédente réparation qui n'a pas encore été enlevé, ainsi que la galerie pilote au toit du tunnel, plus ou moins bien tassée et liée au Lutétien et surtout tout en haut, au plafond, la fissure au-dessus du banc décollé de la masse effondrée.

Décollement du banc

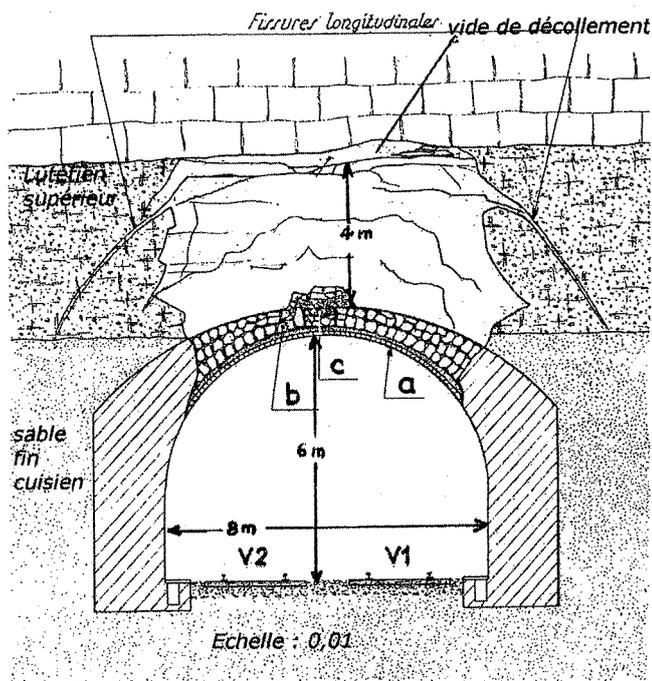
FIG. 3 Profil en travers du tunnel et coupe transversale de la cloche d'effondrement, lèvre sud (Archives SNCF).
 Transverse profile of the tunnel and of collapse limits.

En section transversale (Fig. 3) l'ouvrage fait 8 m de largeur entre des piédroits verticaux de 2 m de haut en intrados. Une voûte circulaire maçonnée de 4 m de rayon s'appuie sur les piédroits. Le tunnel a donc 6 m de hauteur en axe. Il n'y a pas de radier.

- a : Contrevoûte en briques filées en cours de démolition
 b : maçonnerie de moellons calcaire
 c : blocage de moellons

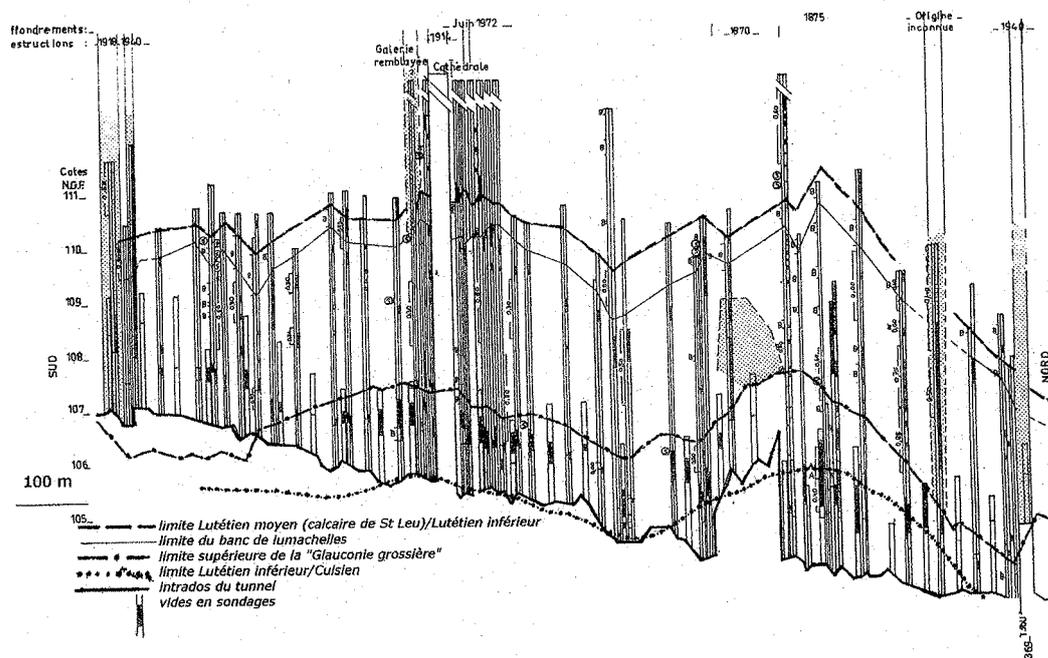
FIG. 5 Coupe géologique du tunnel et vides dans les sondages (d'après archives SNCF et Pellerin, 1978).

- un important vide longitudinal de 0,30 à 0,50 m de hauteur sépare la dalle du calcaire du Lutétien de Saint-Leu du sommet du Lutétien inférieur affaissé. Il a été découvert dans la coupe offerte par la cloche d'effondrement. Il se prolonge au moins jusqu'à la « cathédrale ». Il est tapissé de suie. Il est donc ancien et bien antérieur à l'effondrement de 1972. Il est vraisemblablement une conséquence de la destruction militaire volontaire de septembre 1914 qui a créé la cathédrale. L'explosion de mines placées au niveau de l'ancienne carrière souterraine a pu provoquer le décollement de l'ensemble du Lutétien inférieur et son affaissement vertical en écrasant la galerie de reconnaissance (cf. § 6) ;

- de nombreux vides marqués de suie sont dans l'épaisseur des terrains du Lutétien inférieur. Ils étaient bien visibles dans les parois de la cloche d'effondrement, dans les joints de stratification. Beaucoup d'autres ont été reconnus grâce aux nombreux sondages postérieurs à l'accident de 1972 (Fig. 5). La plupart sont partiellement ou totalement remplis de suies déposées par les fumées de la traction à vapeur qui n'a disparu qu'en 1965 au profit de la traction diesel. Ces dépôts sont impressionnants. Ce ne sont pas des films. On observe des accumulations de plusieurs centimètres
