TUNNEL REMARQUABLE

N° INVENTAIRE : **46150.5** NOM : Tunnel de la Verrerie

Nature de l'ouvrage : **Vrai tunnel de percement**
Longueur : **165 m**
Nombre de voies : **1**
Usage actuel : **Abandonné**
Etat général accès : **Ligne en service (accès dangereux)**
Etat général galerie : **Mauvais**

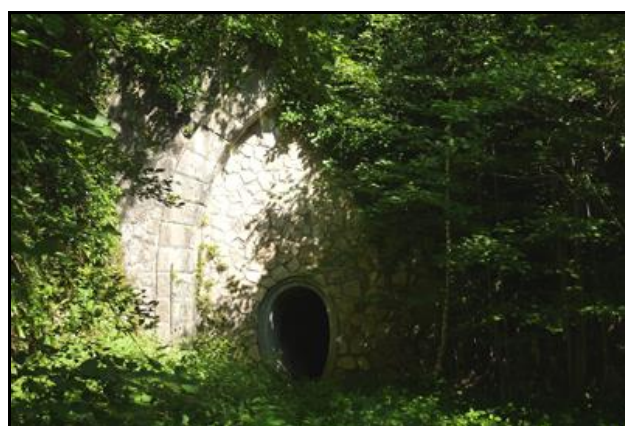
SORTIE

La sortie bouchée avec son drain type égout

Pour essayer de freiner les mouvements de terrain, le tunnel sera pour sa part rempli de terre et bouché du côté de sa sortie, partie la plus touchée. Un gros drain type égout permet néanmoins de traverser ce bouchon.

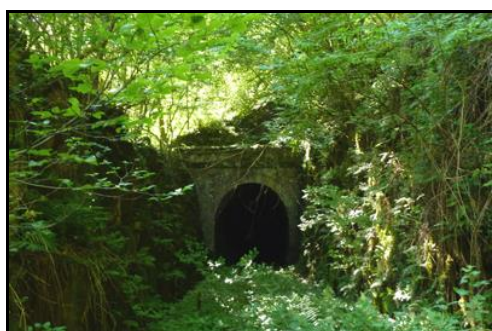
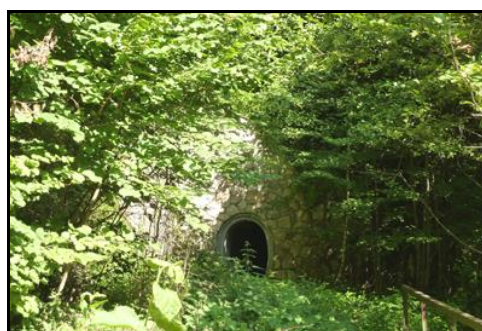
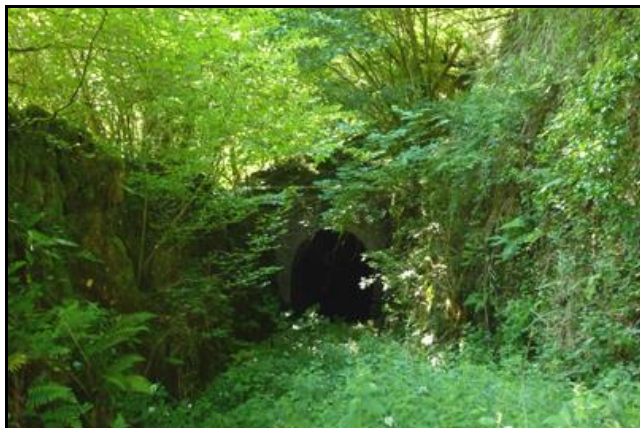
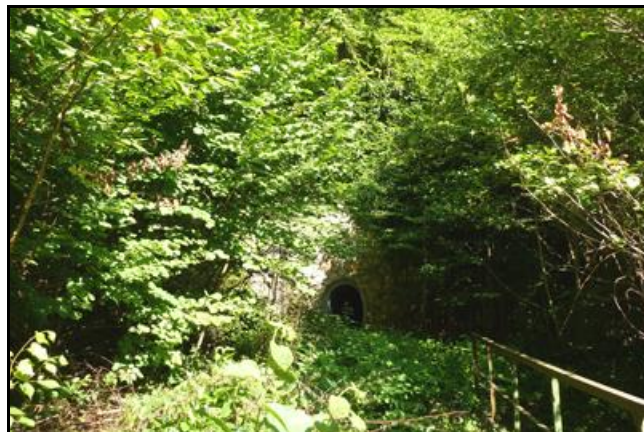
Ci-dessus et ci-dessous, les orifices du tunnels sont noyés dans la végétation et pratiquement invisibles, surtout en été

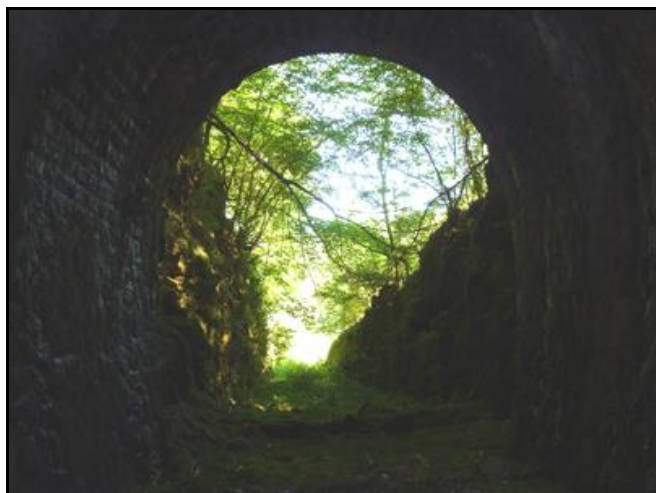
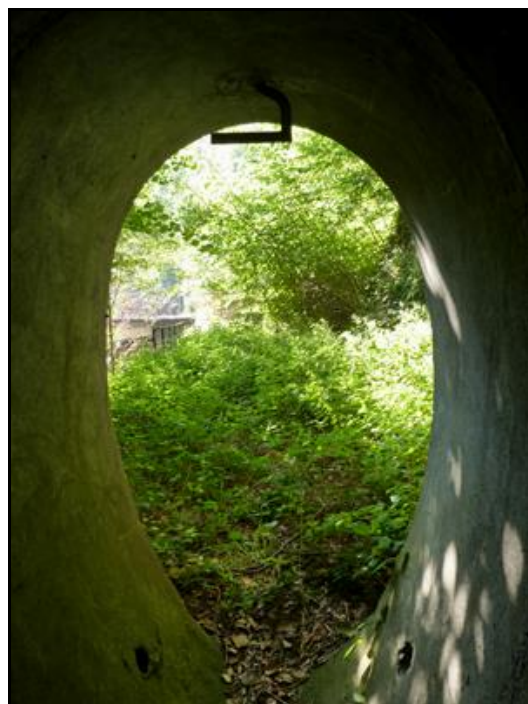
Ci-contre et ci-dessous, l'entrée et la sortie du tunnel vues depuis l'intérieur

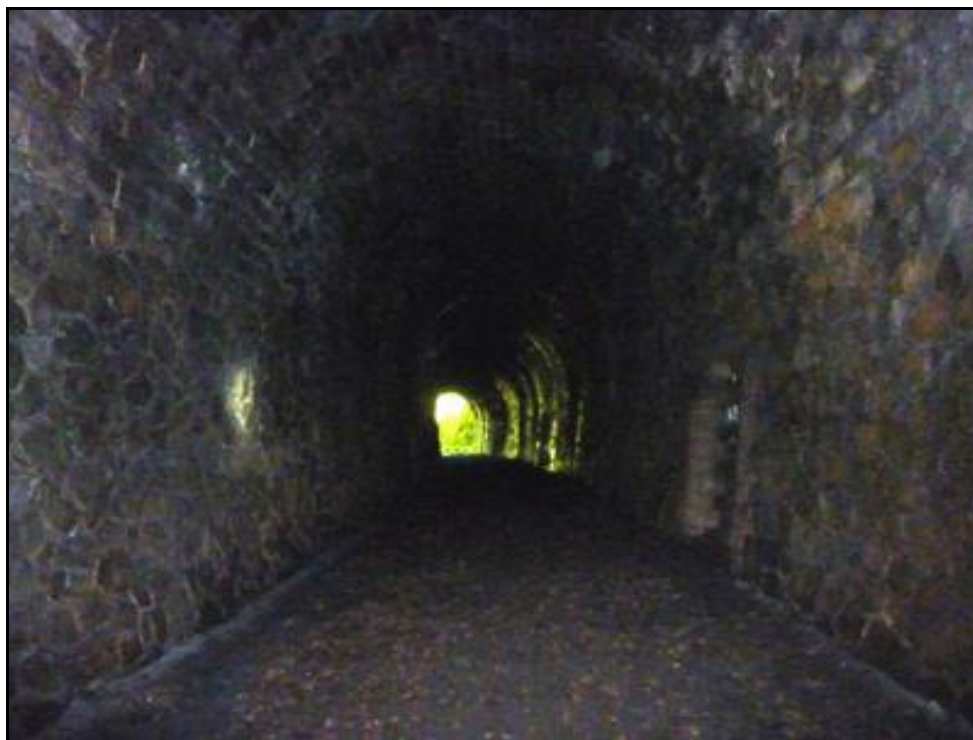
La première partie de la galerie est intacte

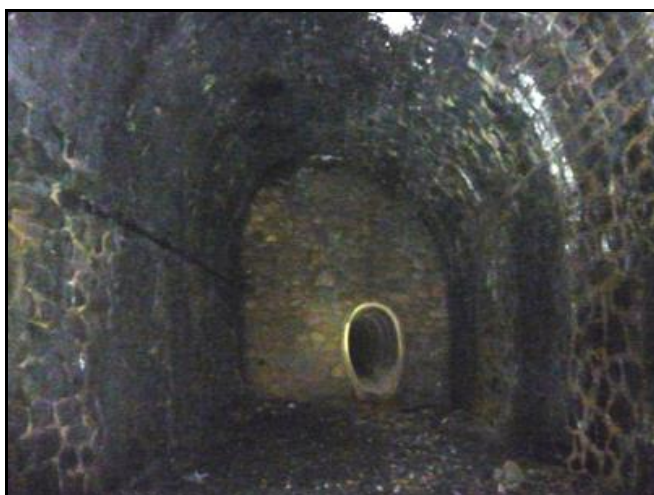
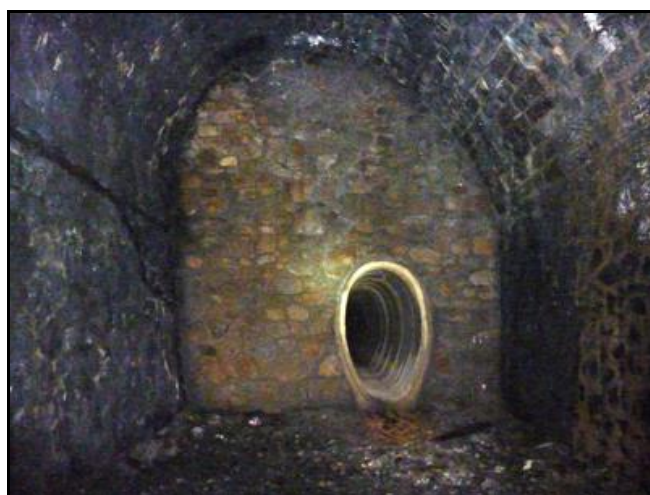
Ces deux photos révèlent clairement le déversement de l'ouvrage vers la gauche, qui touche essentiellement la partie proche de la sortie. Pour stabiliser le terrain, la sortie a donc été remblayée et bouchée sauf un gros drain type égout pour permettre l'écoulement des infiltrations.

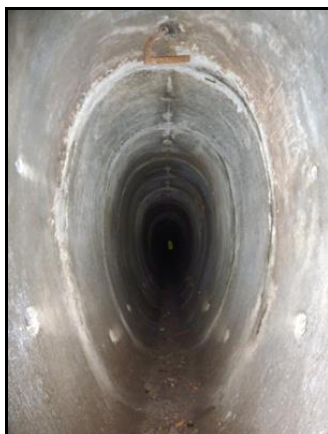
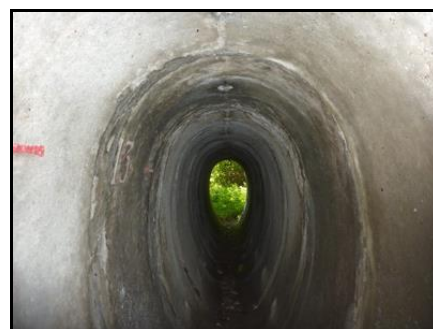
Ci-contre, dans le drain

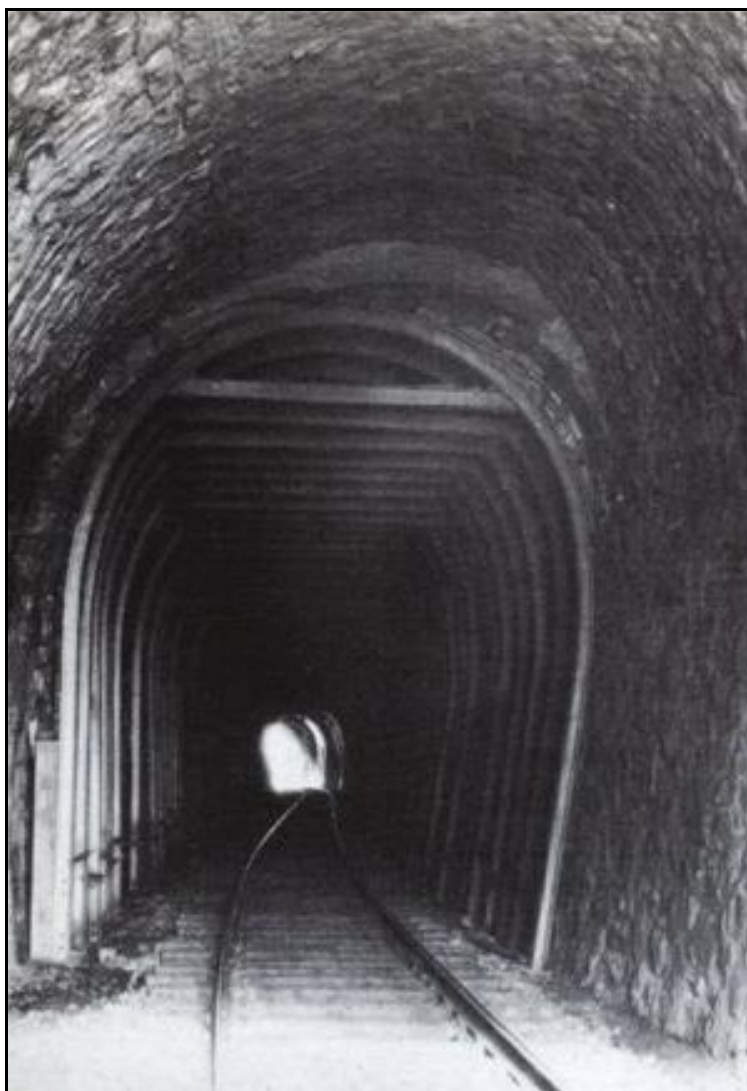
La galerie complètement déformée du tunnel

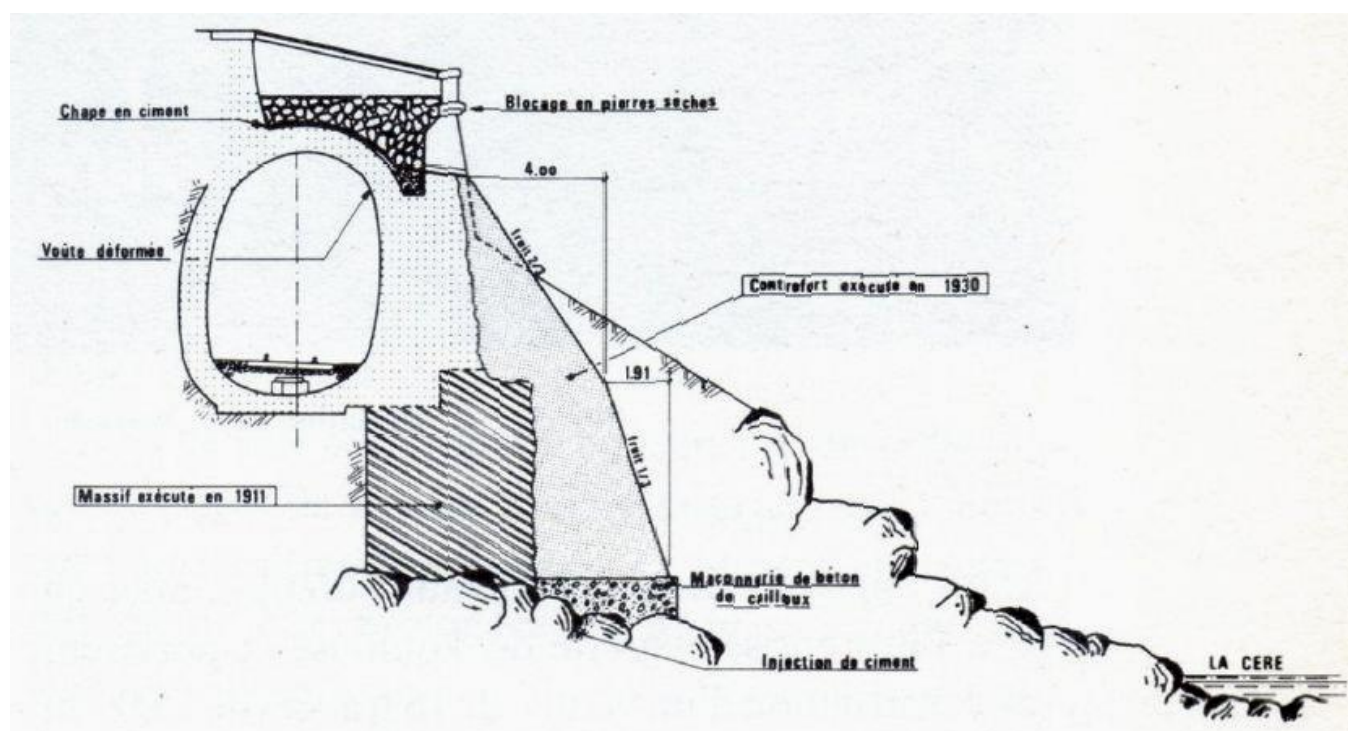
Plan montrant les diverses tentatives pour essayer de stopper le glissement de terrain

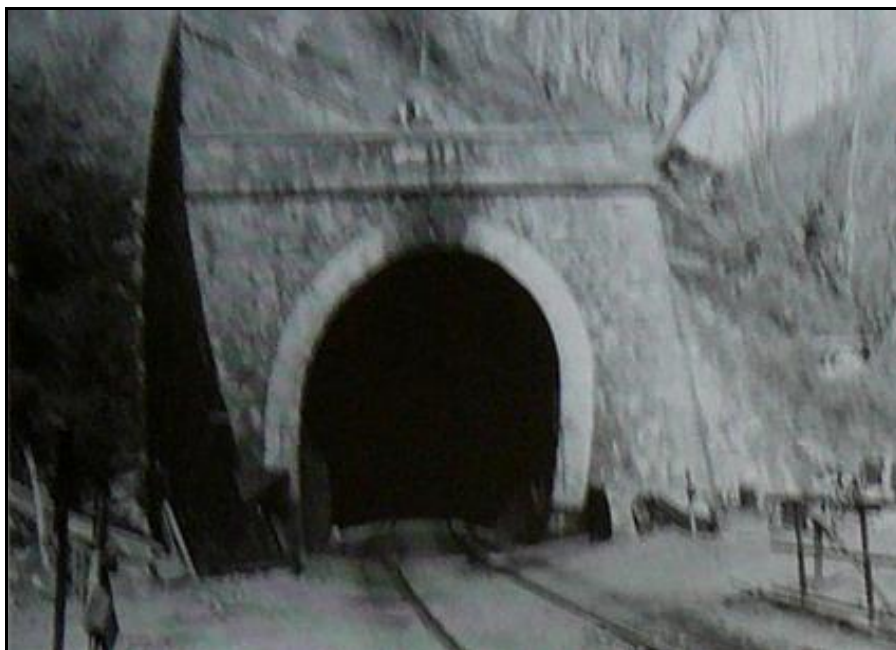
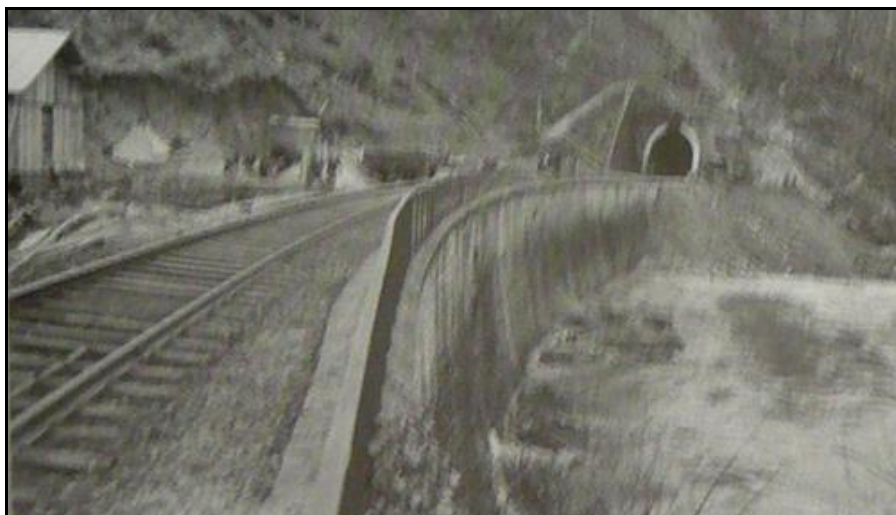
Ci-dessus et ci-dessous, la sortie complètement déversée du tunnel

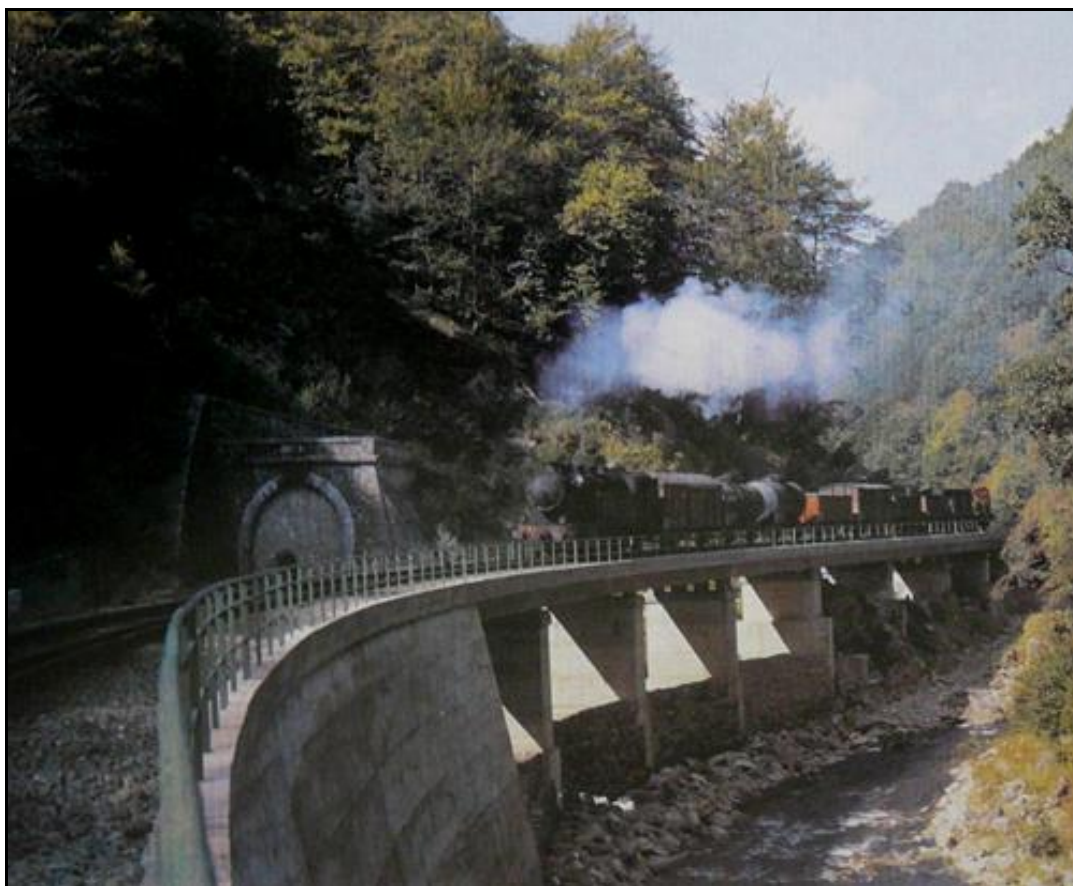
La déviation terminée et la sortie murée du tunnel
La sortie avec son drain est ici bien visible. La végétation n'a pas encore repris possession des lieux
