**INVENTAIRE
PONTS et VIADUCS
DETRUITS et/ou DISPARUS**

N° INVENTAIRE : **24134.01P** NOM : **Pont de Décharge**

SECTION de LIGNE : **24134.01M**

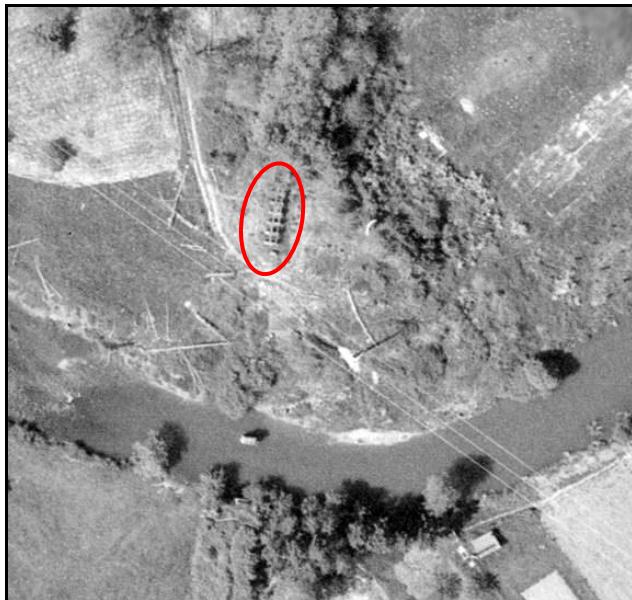
A gauche, vestige du tablier métallique en partie démantelé avant enlèvement
A droite, traces des bases des piles du pont

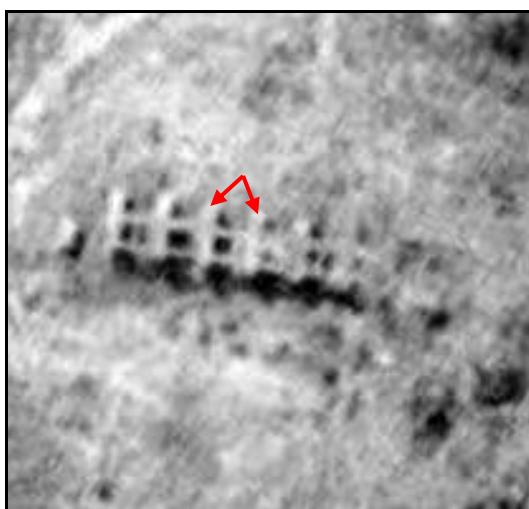
La carcasse du pont, du temps où elle existait encore ; et les traces des résiduelles des plots en béton

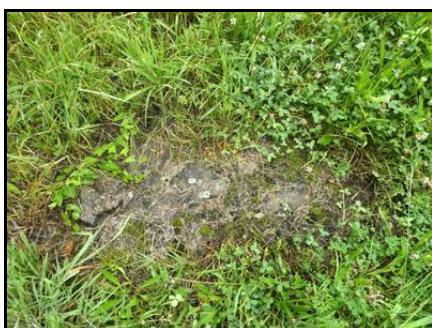
Ci-contre et ci-après,
diverses traces des piles encore visibles

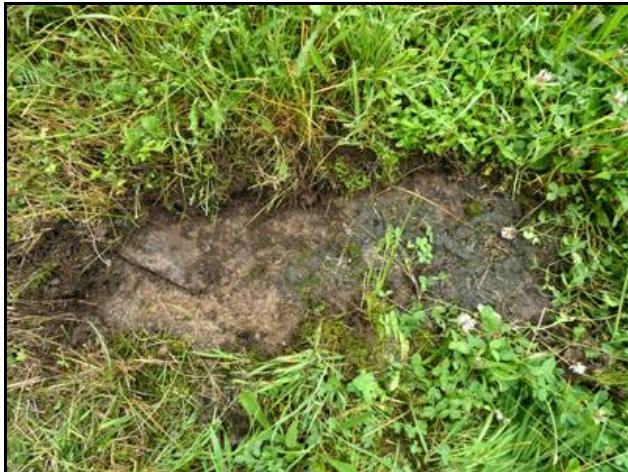
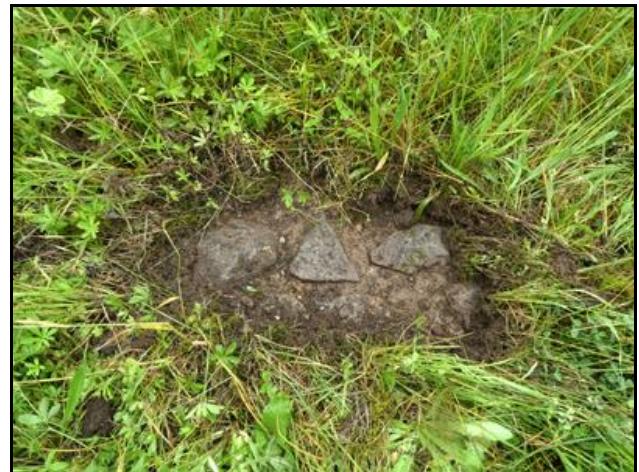
Il faut un peu les chercher dans l'herbe
