INVENTAIRE TUNNELS

FICHE TUNNEL

N° INVENTAIRE : 80172.2 NOM : Tunnel des Carrières

SECTION de LIGNE : 80172.01M

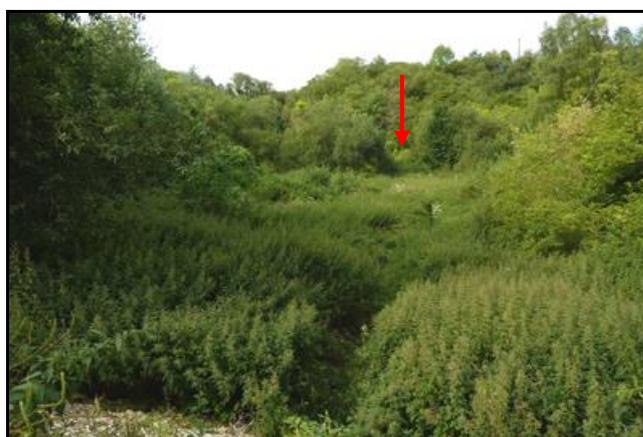
SORTIE

Ses accès sont en outre très fortement envahis par la végétation à tel point que la sortie est devenue inaccessible.

La sortie est au fond de ce champ d'orties géantes qui correspond à l'excavation de l'ancienne carrière

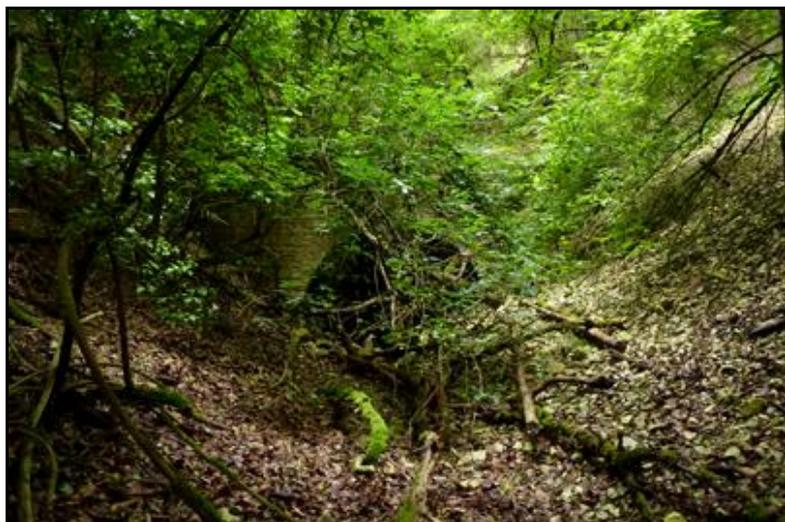
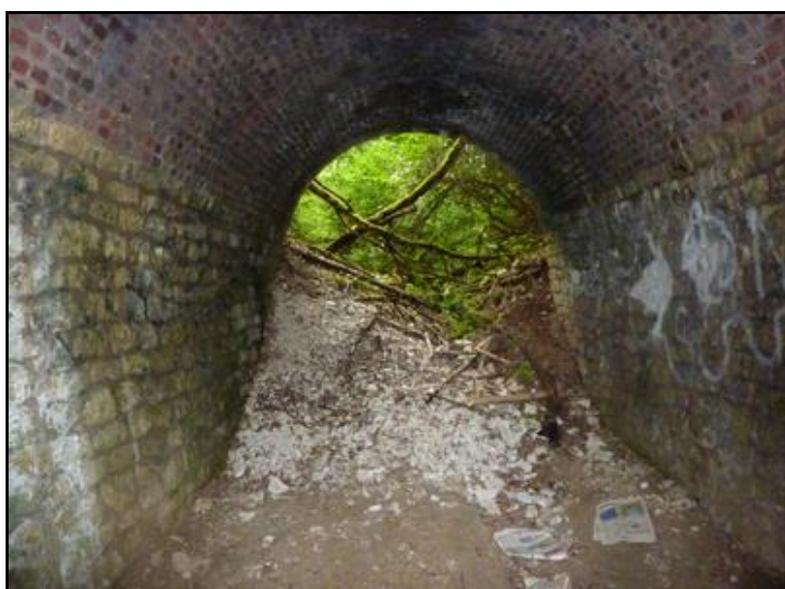
Ci-contre, l'entrée vue de l'intérieur et de sa tranchée d'accès partiellement effondrée

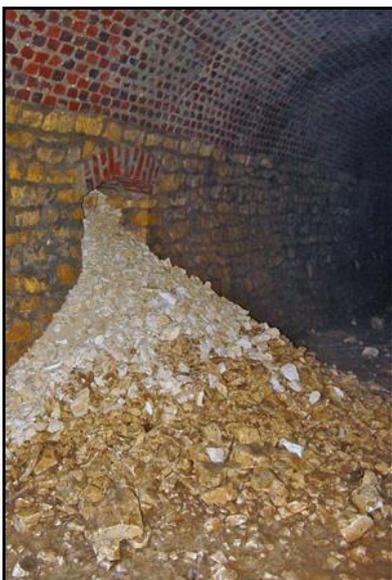
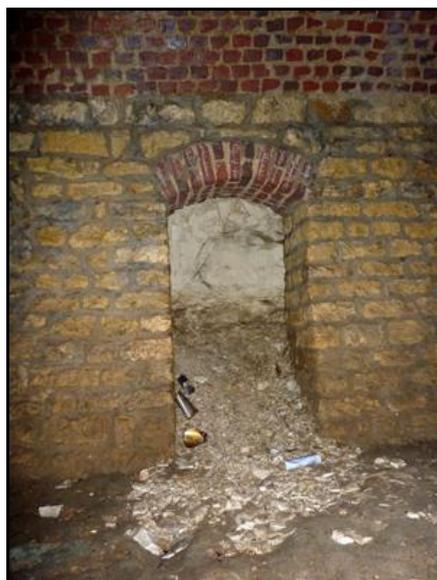
Le terrain encaissant est de mauvaise qualité. Par ailleurs, le fond des quelques niches de sécurité existantes n'a pas été maçonné. De ce fait, les contraintes du terrain font jaillir ce dernier dans la galerie au niveau des niches comme en témoignent les deux photos ci-dessous qui montrent deux niches à deux stades d'éboulement.

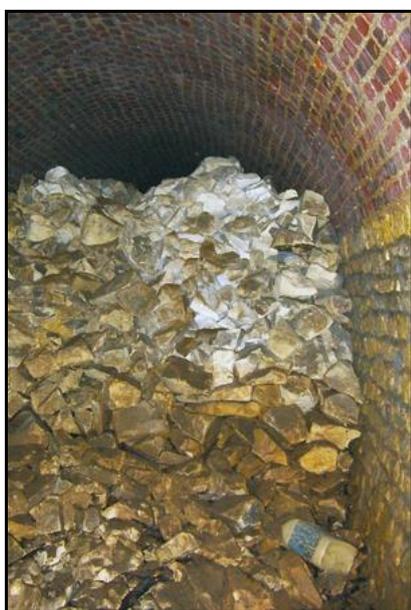
La galerie dont la stabilité est à terme menacée

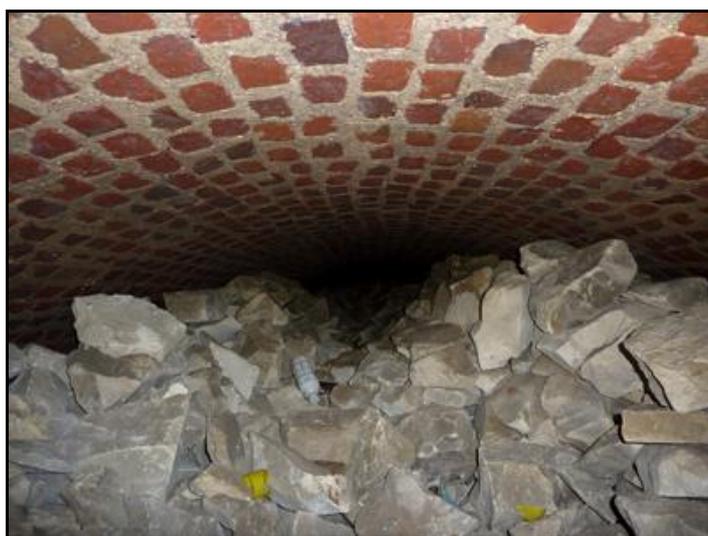
Après fermeture des carrières, le tunnel a été bouché pour sa moitié côté sortie.

Le bouchon terminal. Ce n'est pas un effondrement mais un remblaiement artificiel

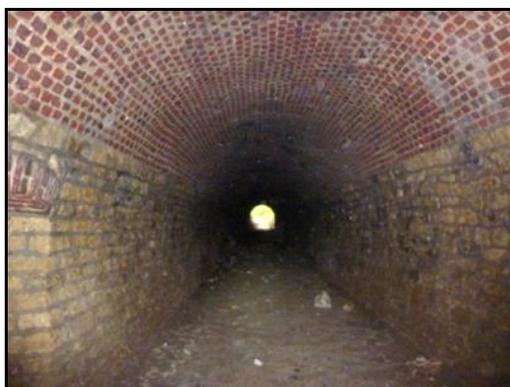
La galerie vue vers l'entrée depuis le pied du bouchon terminal
