SUJET(S)

Chemin de fer des carrières du Hauty

LES CARRIERES

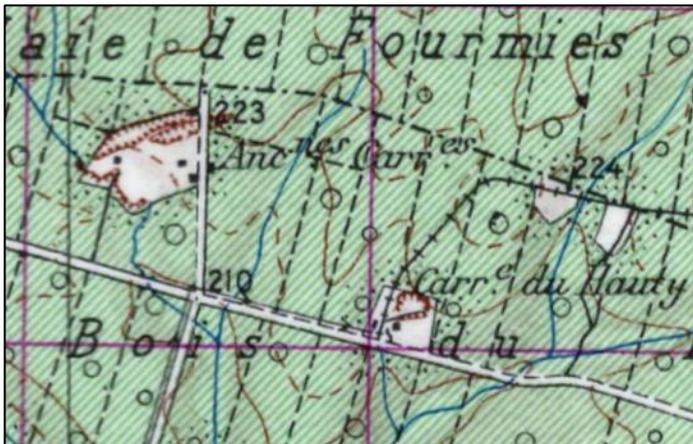
Carte IGN - 1929

Les deux zones d'exploitation sont repérées sur les cartes IGN. Sur celle de 1929, les carrières de l'Ouest sont indiquées comme anciennes, mais non noyées. La voie ferrée n'y parvient plus. Les carrières de l'Est sont exploitées. Elles sont à cette période le point de départ du chemin de fer vers la gare d'Anor.

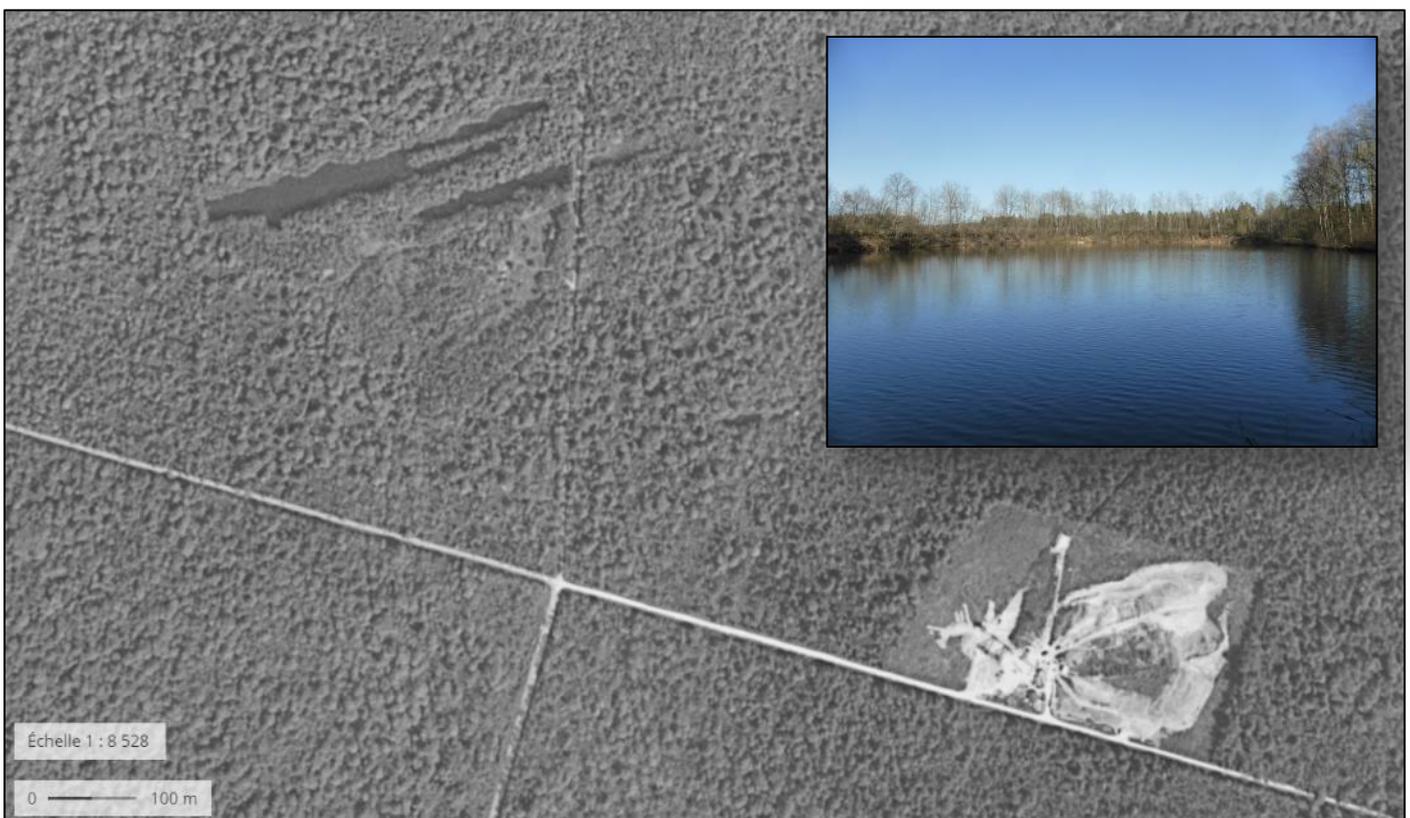
Vue aérienne IGN - 1949. En médaillon, la carrière de l'Est.

Ci-dessous, sur la vue aérienne de 1949, seules les carrières de l'Ouest sont noyées. En 1951, c'est aussi le cas des carrières de l'Est, signalant ainsi la fin de l'exploitation.

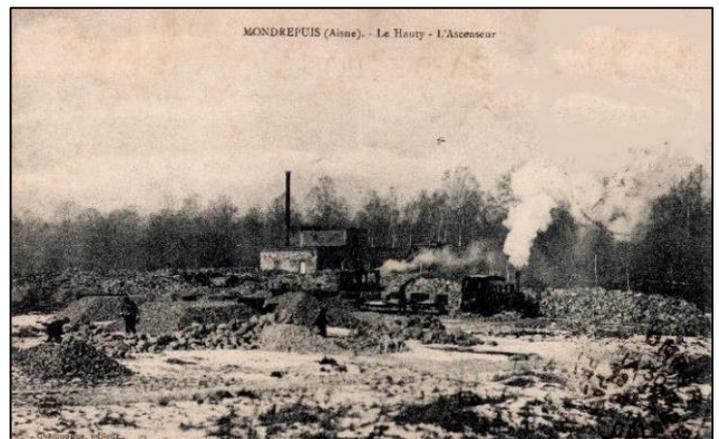
Au début du XX^e siècle,
la machinerie du monte-charge et du matériel Decauville.

Pour y accéder et remonter les pierres, un monte-charge avait été installé. Un petit réseau de type *Decauville* parcourait le fond.

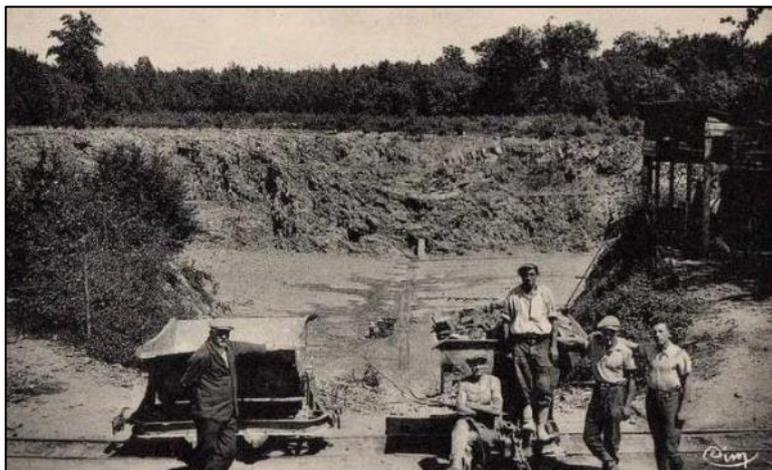
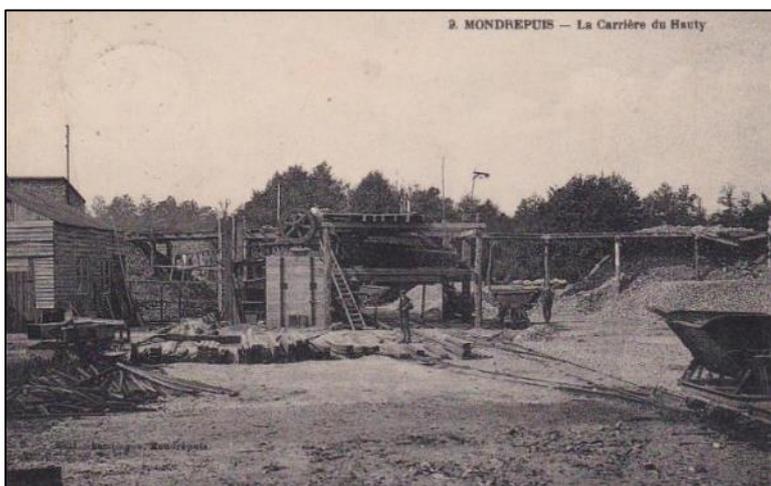
Ci-contre, deux cartes postales anciennes de la carrière. Les wagonnets utilisés sont ici de type Decauville avec benne à bascule.

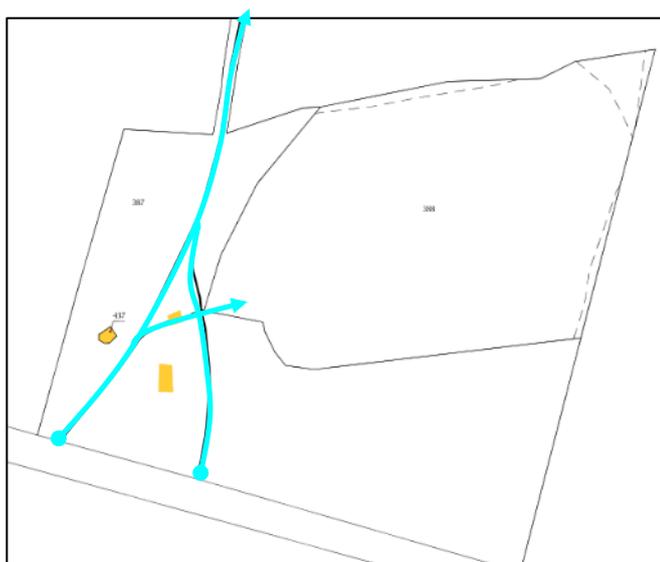
Contrairement aux carrières de l'Ouest, le réseau de la carrière de l'Est est toujours mentionné sur le cadastre (voir ci-contre). Il est inventorié **02495.02M**.

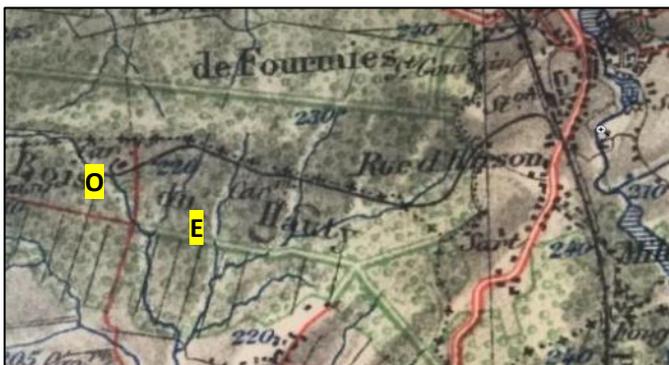
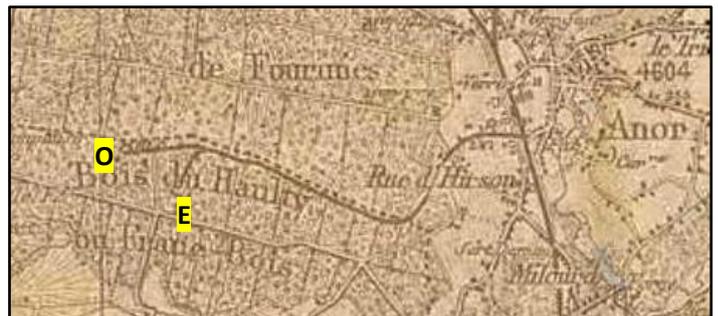
L'itinéraire du chemin de fer à voie normale entre la carrière de l'Ouest et la gare d'Anor (SDL **59012.00M**) est connu grâce à une carte de la fin du XIX^{ème} siècle (ci-contre). Ce tracé est confirmé par une seconde carte datant de 1918 (ci-dessous). La voie dessert alors les carrières de l'Ouest [O] et de l'Est [E].

Sur ces deux cartes, cette voie de liaison est indiquée comme étant à l'écartement normal. Mais c'est du matériel Decauville à voie étroite qui était utilisé sur site comme le montrent les images de la page 4.

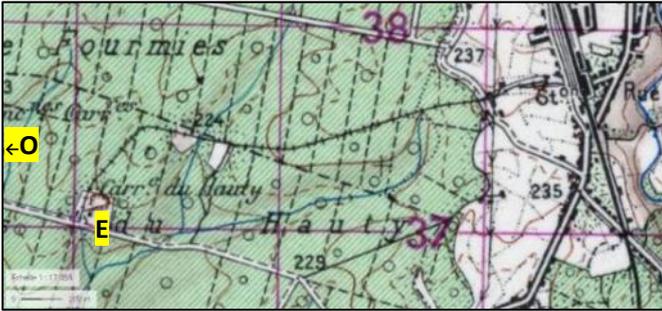
Par contre, sur la carte de 1929 ci-contre, la voie est signalée comme étroite et présente un itinéraire vers Anor plus direct (SDL **59012.05M**). Les deux tracés sont reportés page suivante.

Pourquoi ce changement d'écartement ? Pendant la première guerre mondiale, les carrières vont être utilisées par l'occupant allemand pour stocker des munitions. Mais à la fin du conflit, une violente explosion détruit la plateforme voie normale (voir pages 10 à 13). La carrière Est continuant à être exploitée après guerre, nous émettons alors l'hypothèse qu'une voie étroite a été posée pour remplacer la ligne d'origine, mais sur un itinéraire différent afin d'éviter la zone interdite en raison de sa dangerosité. Ce que confirme la carte de 1929.

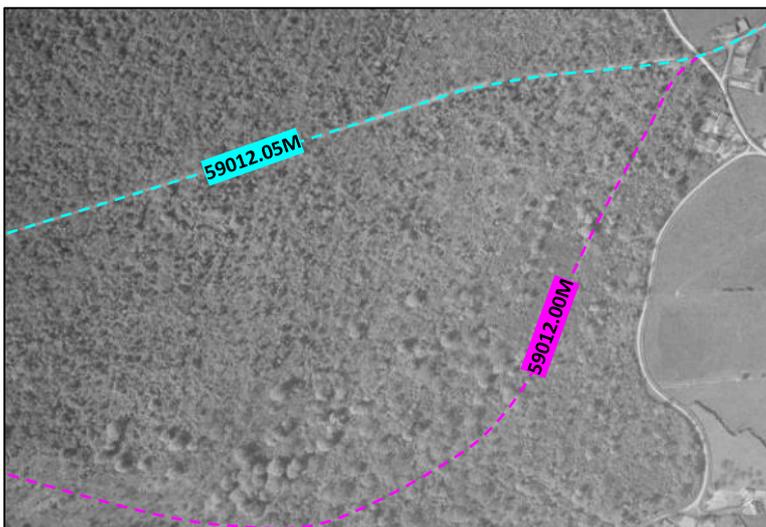
Ci-contre, les deux itinéraires entre les carrières et Anor.

En violet, la voie normale d'origine, détruite en 1919.

En bleu clair, la voie étroite de remplacement, sans doute constituée de surplus militaires de la guerre.

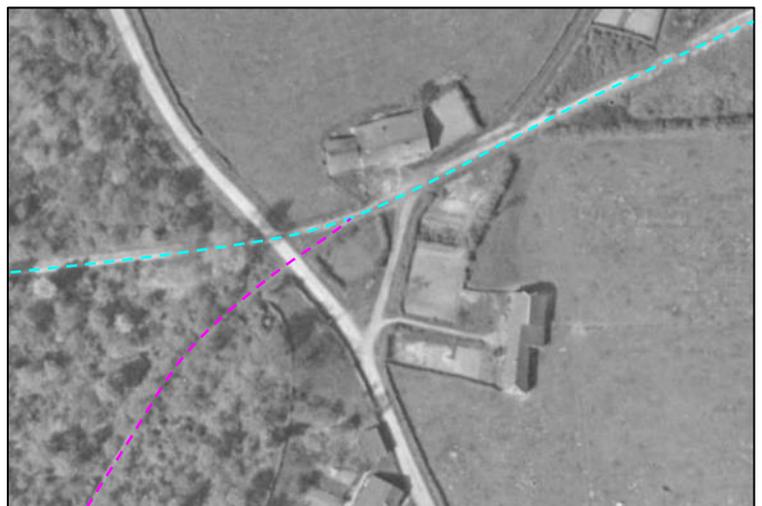
Ci-contre, zoom sur la fausse bifurcation située à proximité du Camp des Romains, juste à l'ouest d'Anor.

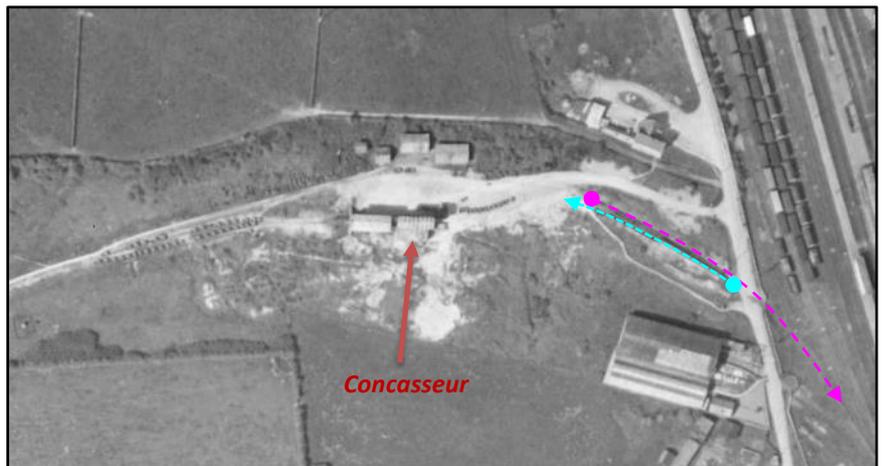
Vue aérienne IGN – 1951

A l'origine, la voie normale se greffait à la ligne d'Hirson à Anor² au nord du pont au-dessus de l'actuelle D963.

Plus tard, la voie étroite arriva au niveau d'un quai de transbordement (tracés en pointillés) et l'ancienne voie normale devint simple embranchement particulier. La gare ayant été détruite pendant le premier conflit mondial, la configuration antérieure est inconnue.

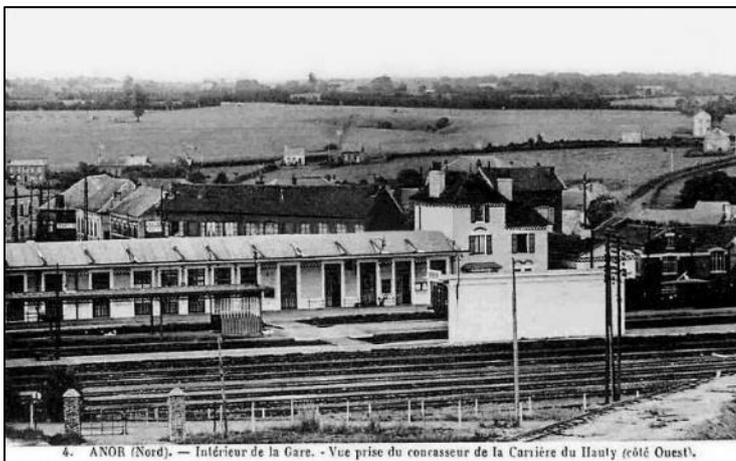
Il n'existerait pas de carte postale du concasseur. Son existence est attestée par les légendes de photos de la gare d'Anor. A noter en bas à droite, la voie Decauville du quai de transbordement.

Les flèches de la photo de la page suivante indiquent l'angle de prise de vue de la photo ci-contre ; confirmant ainsi l'emplacement du concasseur.

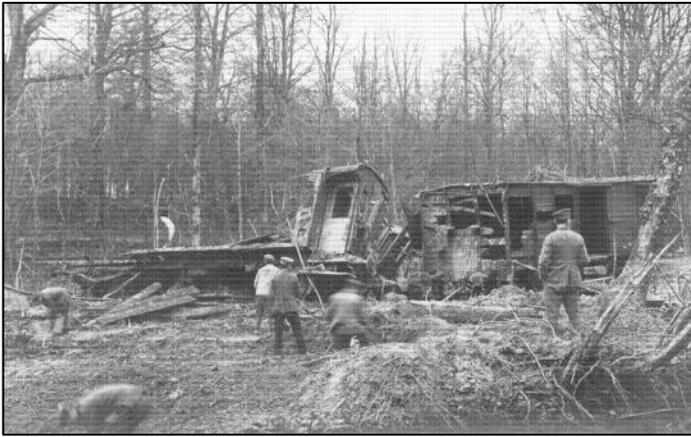
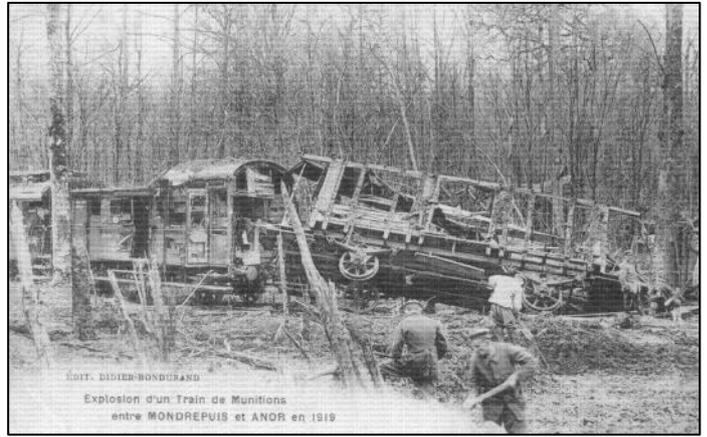
Contrairement à l'accident du 4 mai qui s'est produit dans l'une des carrières et a concerné du matériel roulant Decauville, les deux photos du drame du 11 août ci-dessous confirment que l'explosion a eu lieu sur la voie de liaison entre Anor et les carrières, avec implication de wagons à écartement normal. Ce matériel semble d'ailleurs être d'origine allemande.

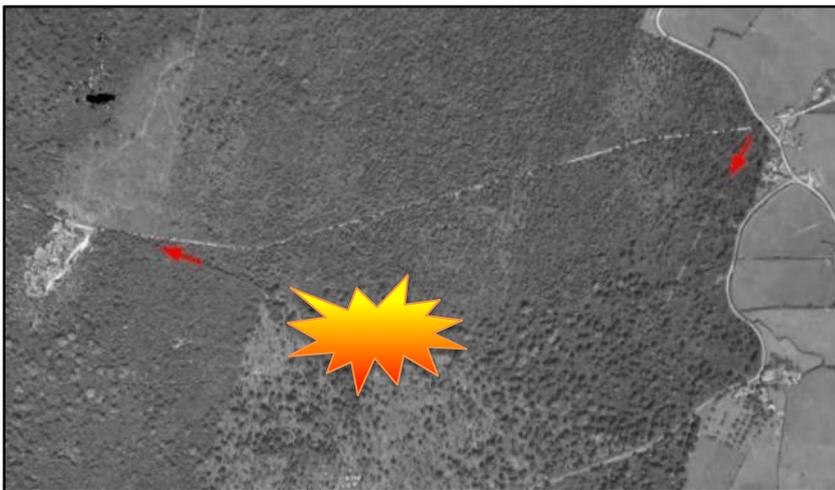
L'explosion a eu lieu dans le secteur repéré ci-contre.

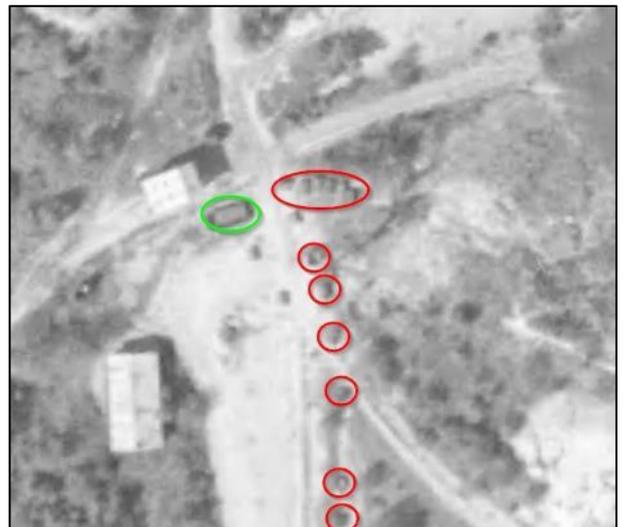
Pour finir, sur cette vue aérienne de 1951 prise après abandon de la carrière de l'Est, il y a tout lieu de penser que l'ovale vert montre un ancien wagon à voie normale, peut-être vestige du dépôt militaire. Les cercles rouges entourent par contre des wagonnets Decauville.

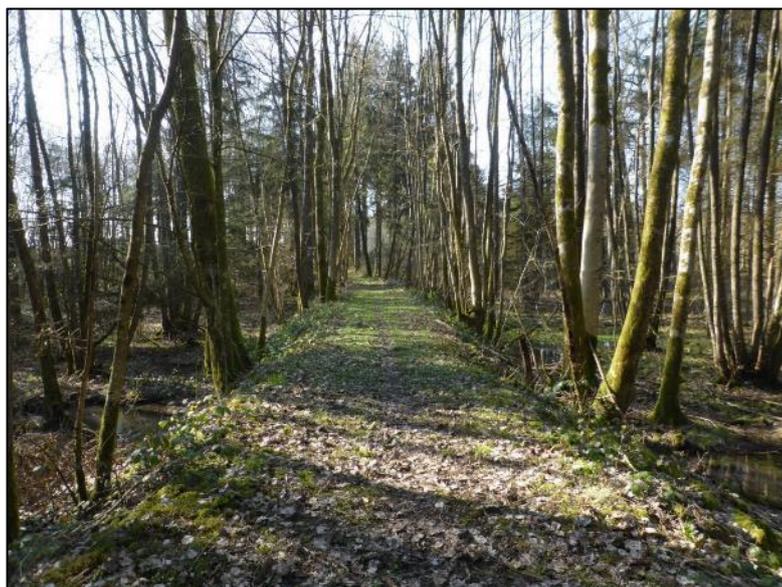
Sur les communes de Fourmies et d'Anor, il est possible de parcourir l'ancienne plateforme indiquée sur la carte de 1929, sur environ 1,2 km (route forestière).

Ci-contre, la plateforme sur sa portion située sur la commune de Fourmies.
