Réseau des mines d'étain et de feldspath de Montebbras

23174 – Soumans

Inventaire des Réseaux Spéciaux et Particuliers

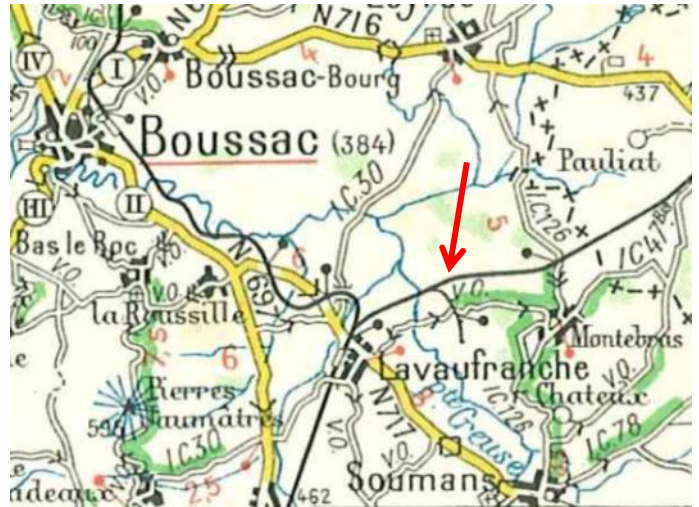
Michelin 1935

Indiqué sur les cartes Michelin de 1928 et 1935, cet EP prenait naissance à l'est du viaduc de la *Petite Creuse*.

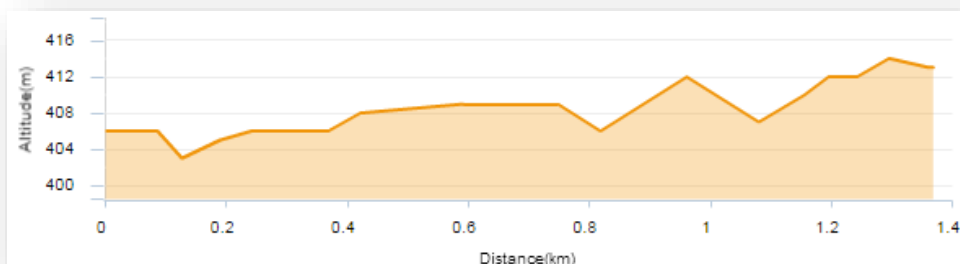
Ci-dessous, le profil de la ligne du quai jusqu'aux mines (outil Geoportail).

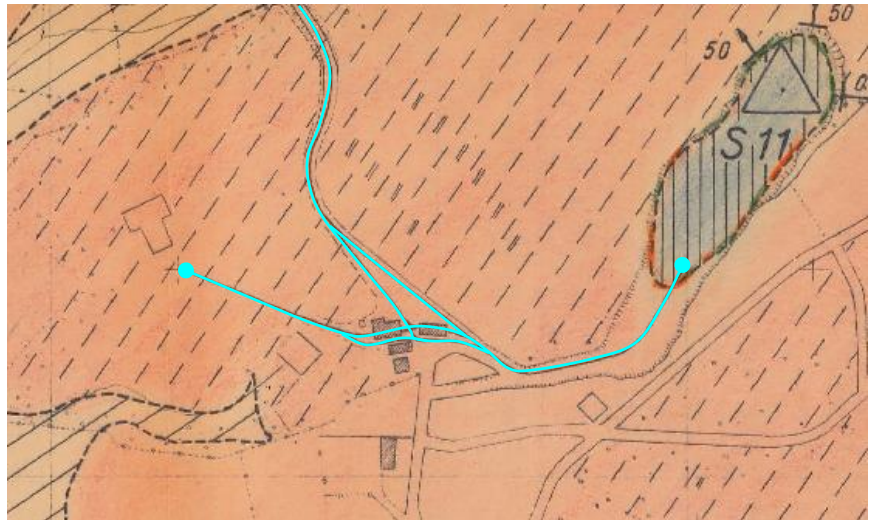
Extrait levé géologique – vers 1957

Le plan ci-contre présente le réseau détaillé à voie métrique. Un autre réseau, à voie de 60 était également utilisé, mais essentiellement souterrain, celui-ci reste partiellement connu en surface.

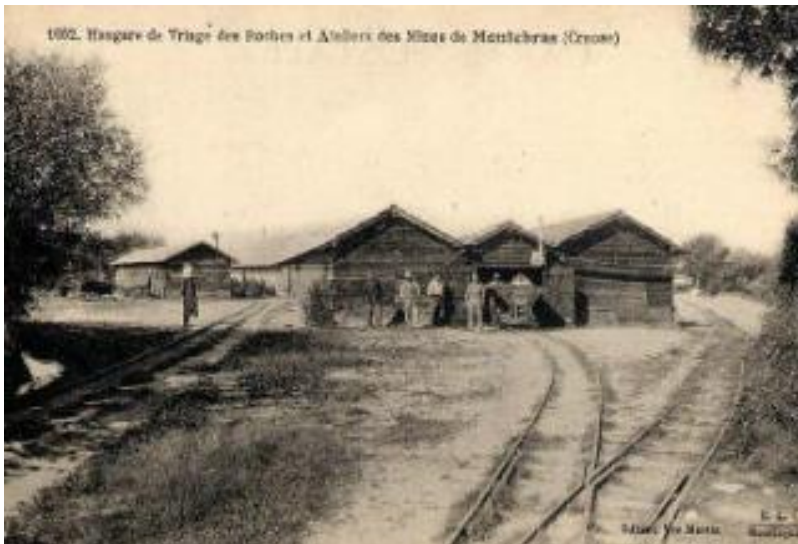
Ci-contre la gare de triage des roches et les ateliers. L'ombre portée par les arbres permet d'orienter la carte postale en direction de l'ouest. Les voies de droite seraient à l'écartement métrique.

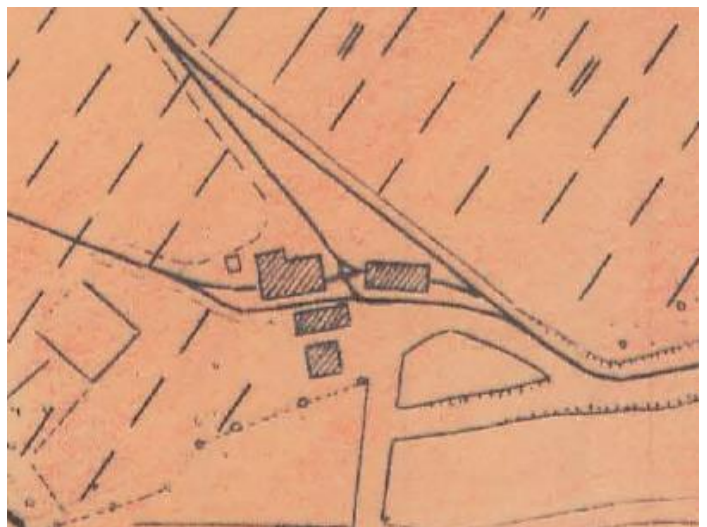
Ci-contre, la gare de triage vers 1957.

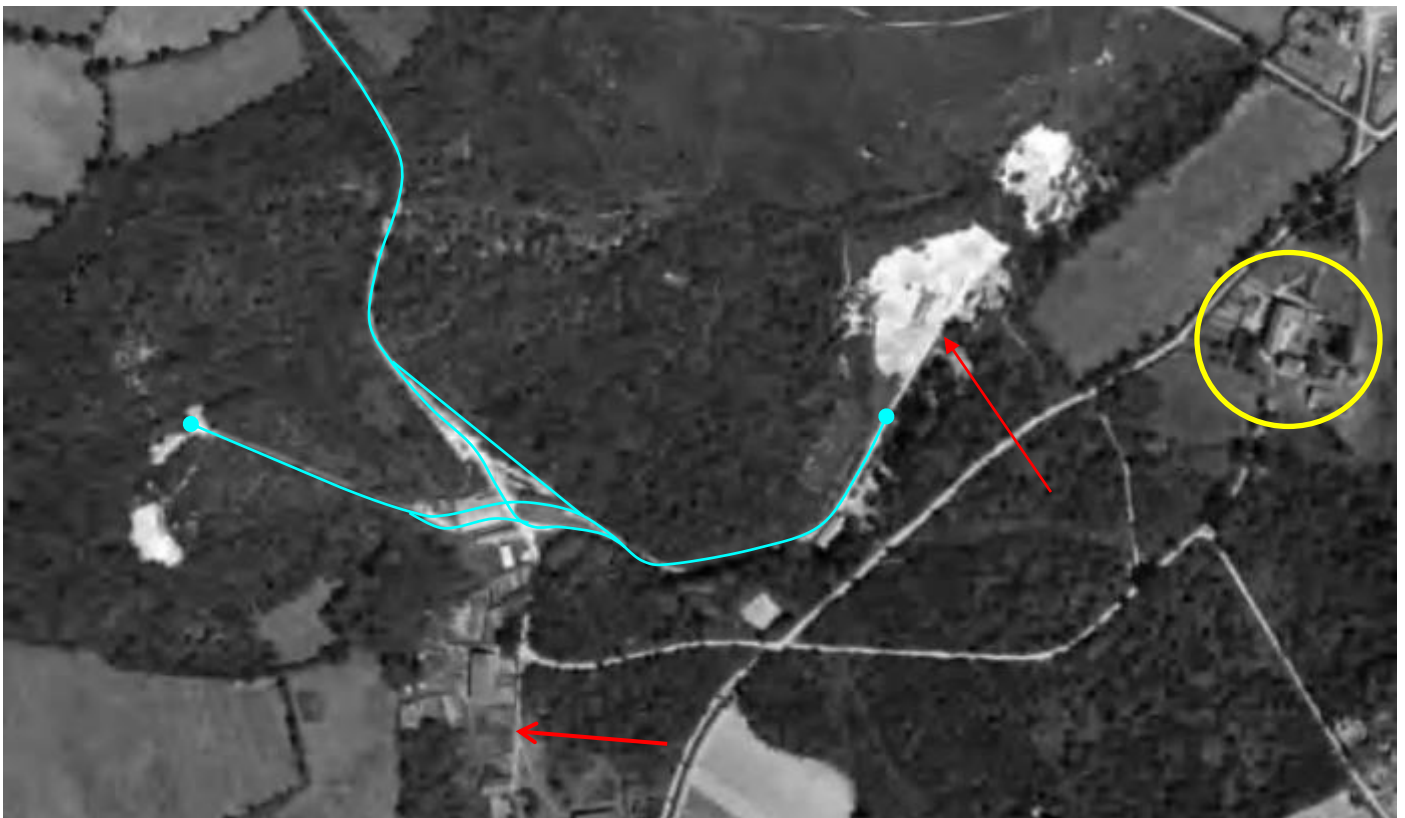
En l'absence de plan détaillé et avec plus d'une trentaine d'années d'écart entre les cartes postales et la vue aérienne ci-dessous, il est difficile de retrouver les traces du réseau à voie de 60 cm. D'autre part, les bâtiments historiques ont disparus avec l'exploitation à ciel ouvert. Il est néanmoins possible de supposer la présence de 2 lignes sur la vue aérienne de 1950 (flèches rouges).

Les voies métriques sont indiquées en trait bleu.

Les maisons d'habitation (cercle jaune), citées en fin d'étude, sont situées à droite de la vue aérienne.

1. que la plus grande carrière, visible à droite sur la vue aérienne, corresponde à la galerie *des Roches* ;
2. que la plus petite carrière, visible à gauche, pourrait être la galerie *de la Direction*.

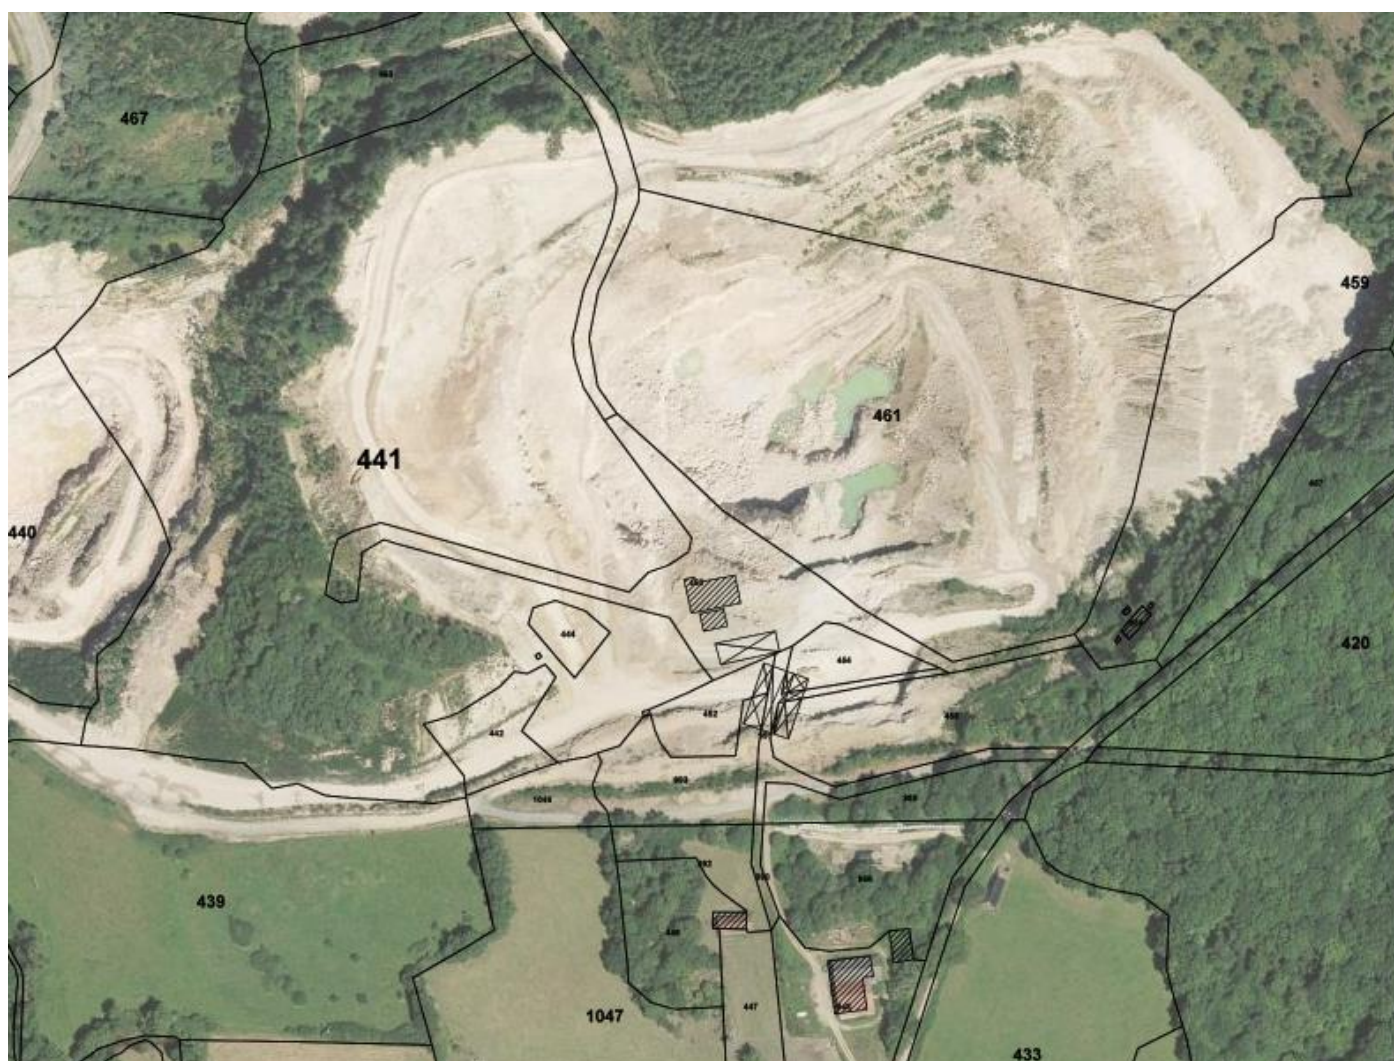
Ci-dessous, sur la vue aérienne couplée au cadastre, il est possible de retrouver l'arrivée de l'EP et l'état du site avant 1965.

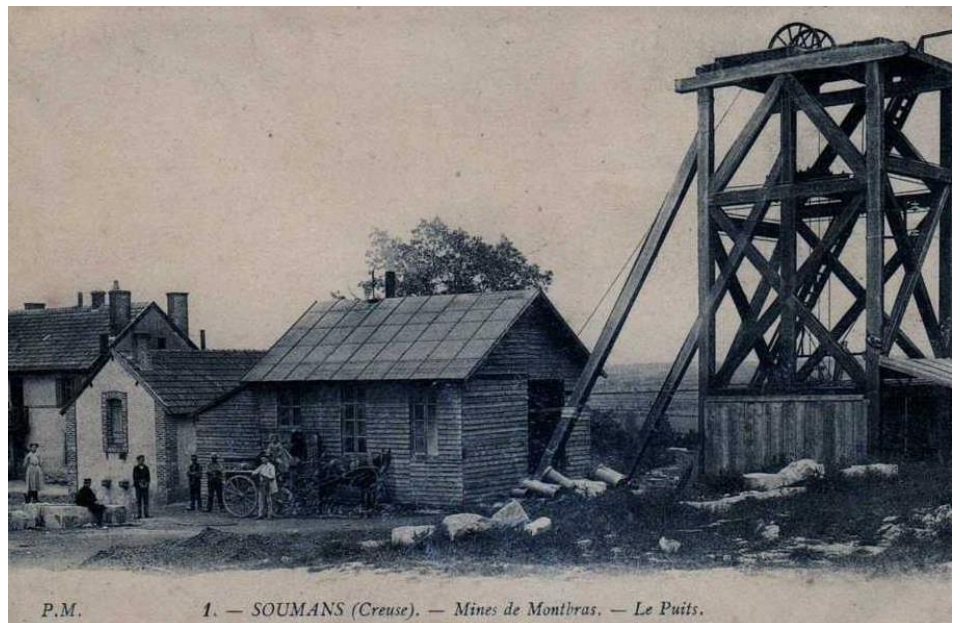
Il existait également des puits. Ci-contre, le n°5. Sa situation géographique est indiquée pages suivantes.

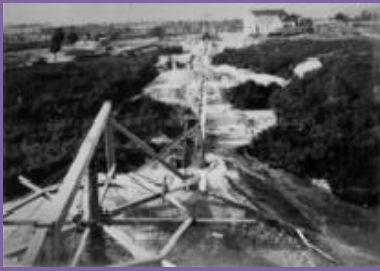
Ligne de renvoi commandant les pompes du puits n°2.
Vue prise de la plate-forme du balancier du puits n°5

Au fond, les maisons d'habitation sont visibles. Ceci permet de reporter approximativement sur la carte, les puits n°2 et n°5.

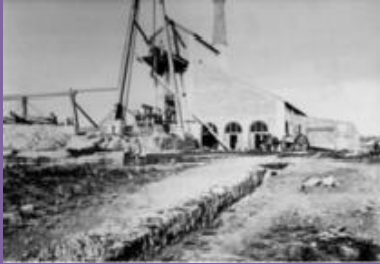
Machine d'épuisement.
(mise en place d'une tige de pompe).
Vue prise de l'ouest.

La machine était située au niveau des bâtiments ci-dessous.

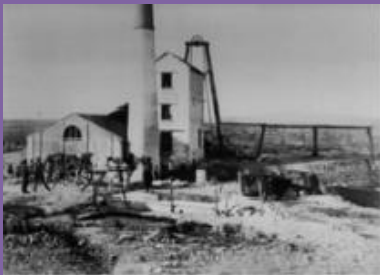
Machine d'épuisement.
Vue prise de l'ouest.

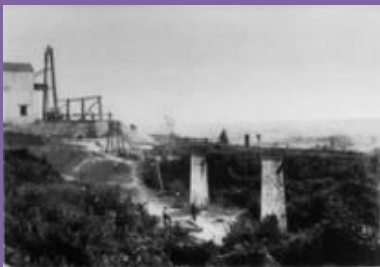
Machine d'épuisement.
Vue prise du nord.

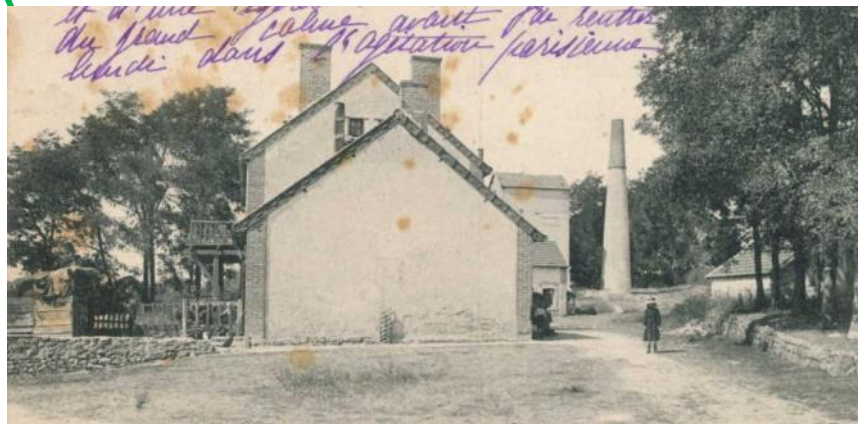
La maison ci-contre existe toujours. La cheminée et l'indication « puits n°5 », confirment le positionnement de la machine d'épuisement.
