Chemin de fer et réseau des carrières

24134 – Corgnac-sur-l'Isle

PRESENTATION

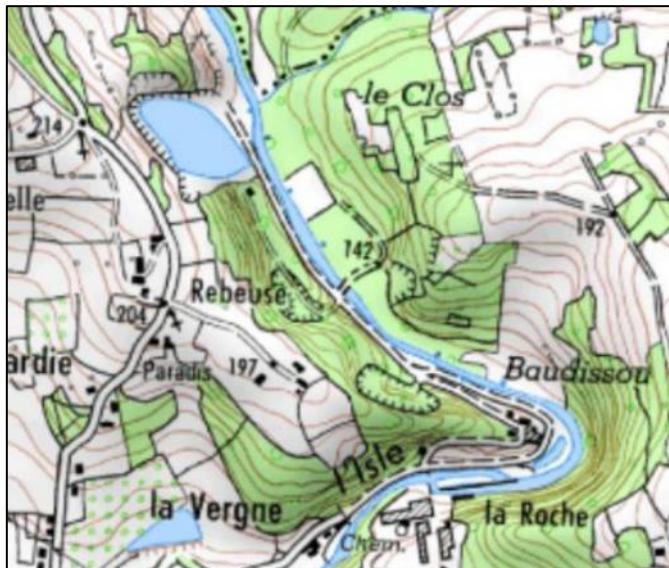
Les carrières s'étalaient sur environ 1 km le long de la rive droite de l'Isle². Le concasseur était situé au niveau du méandre. Les travaux ont cessé le 23 avril 1991.

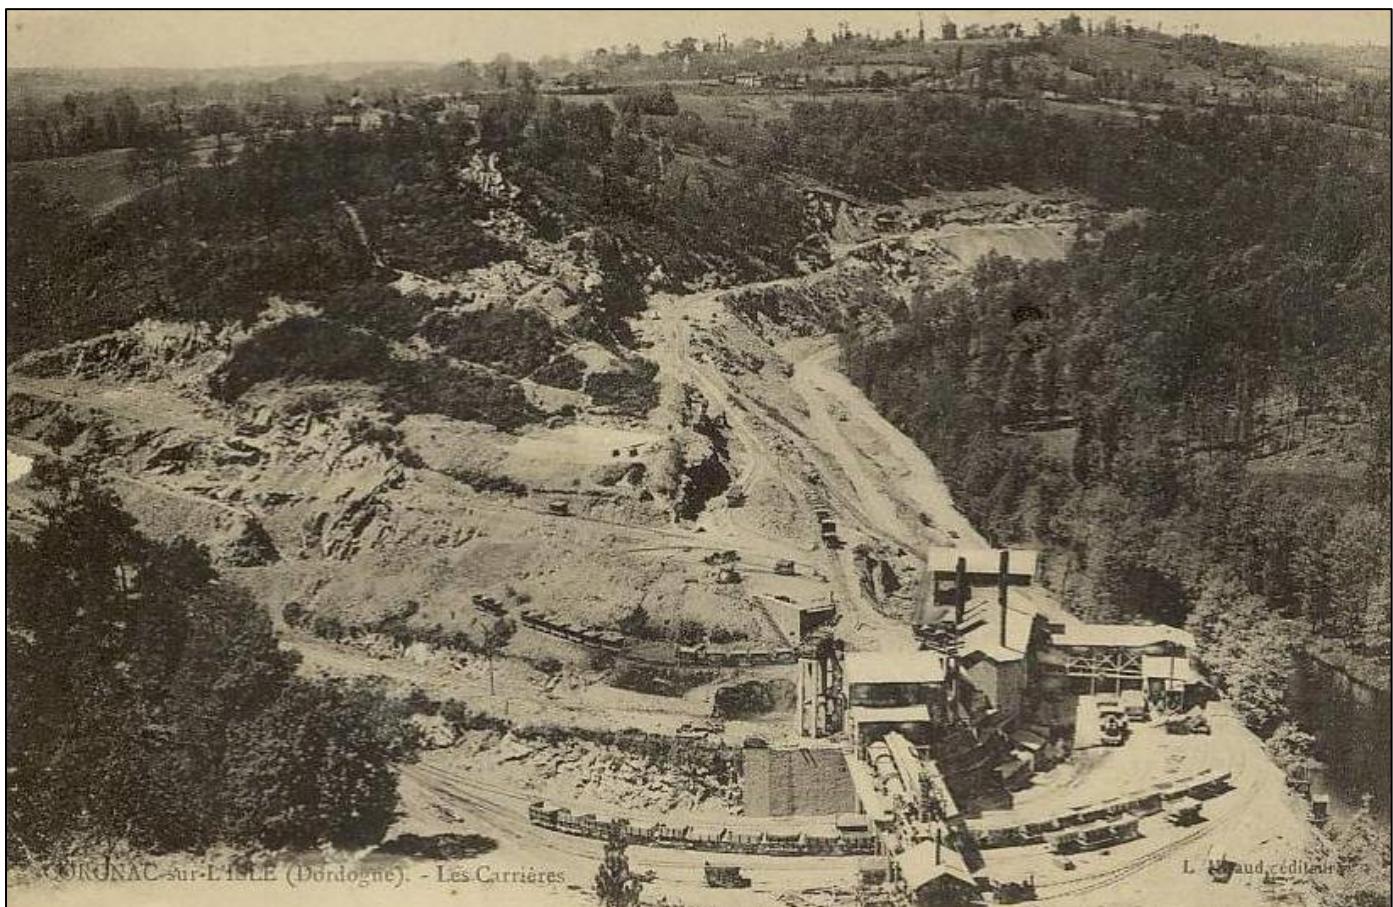
Ci-dessous, vue des carrières et du concasseur depuis la rive gauche de l'Isle. La direction de la gare est à gauche.

Dans l'axe de la photo, on voit la ligne des carrières avec ses wagonnets sur voie Decauville de 60 cm d'écartement. Et sous le concasseur, des wagons de la ligne métrique d'évacuation des productions vers la gare.

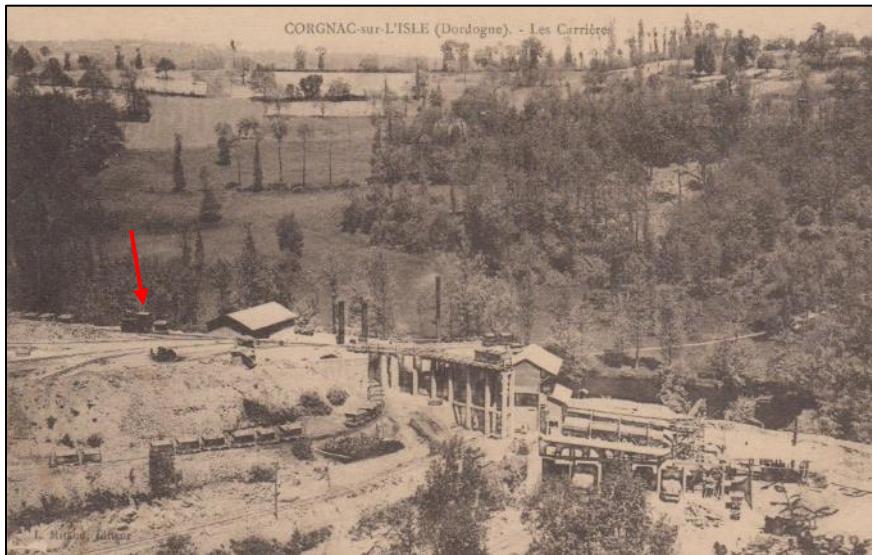
Ci-contre, le concasseur photographié à la même date et à l'opposé de la photo de la page précédente. A noter la petite locomotive Decauville pointée par la flèche.

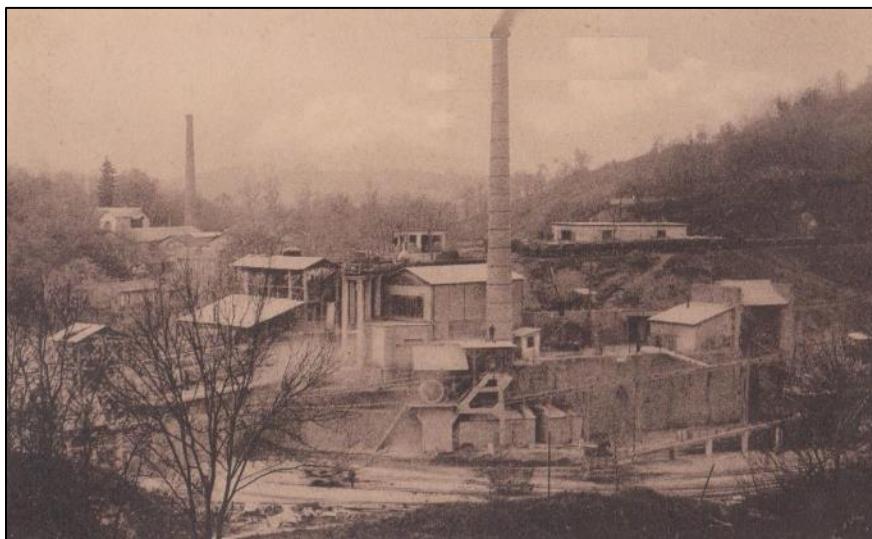
Ci-contre, le concasseur vu depuis la rive gauche de l'Isle en direction du sud. Une cheminée a été construite. Au second plan, l'autre cheminée est celle de la fonderie de La Roche (1860-1928), devenue papeterie Grimaud (1928-1990), établie sur la rive gauche.

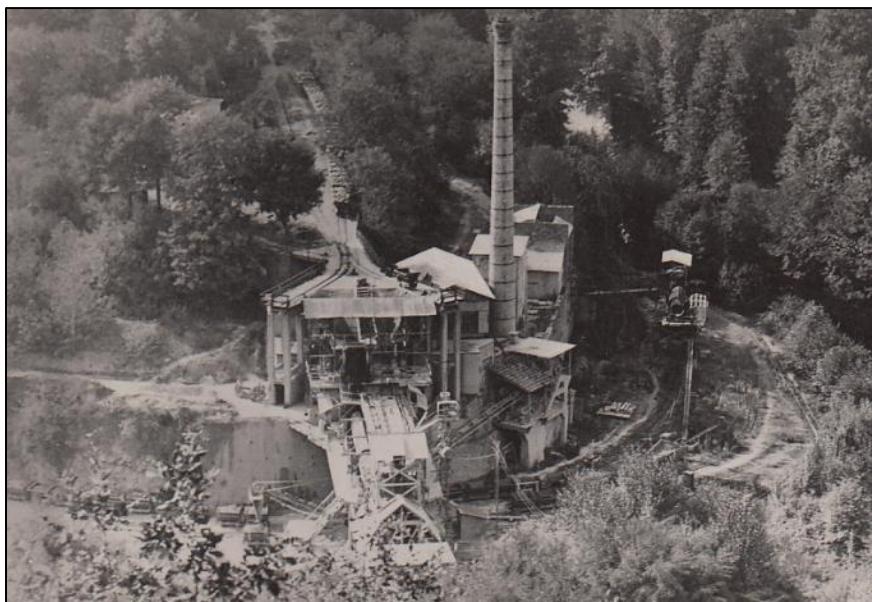
Cette photo du concasseur est la plus récente, sans doute prise dans les années 1940. La carrière la plus proche n'étant plus exploitée depuis quelques années, la végétation a repris ces droits aux abords du concasseur.
Les wagonnets arrivent de la carrière la plus éloignée, aujourd'hui noyée.

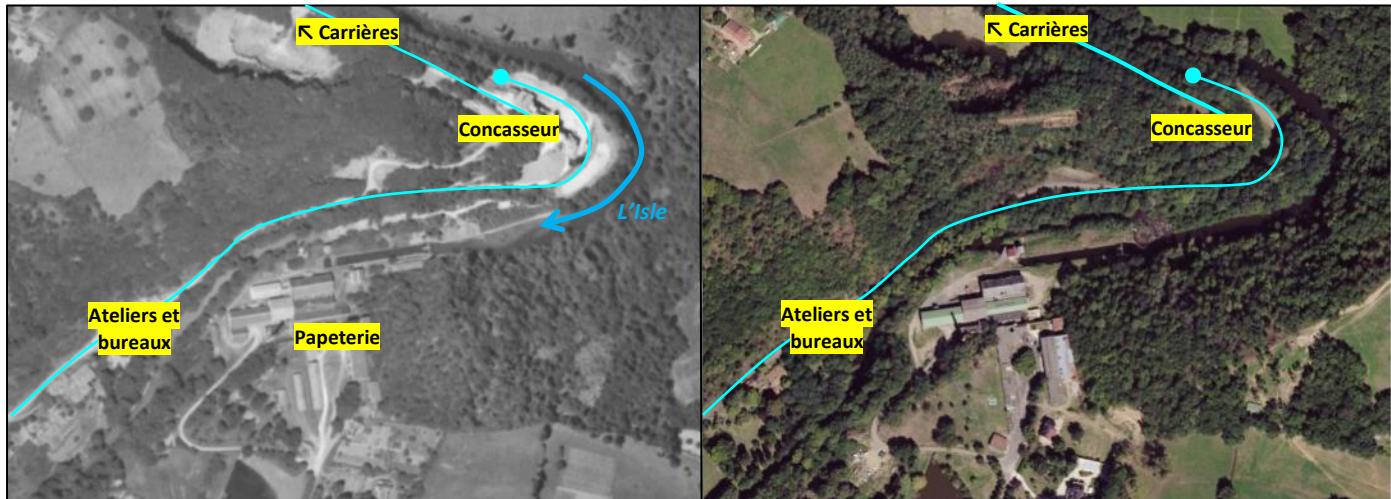
Vue aérienne IGN 1960 / 2017

En quittant la carrière, la ligne métrique vers la gare continuait rive droite jusqu'aux ateliers et bureaux. Ceux-ci étaient situés à Lavergne, à environ 500 mètres du concasseur.

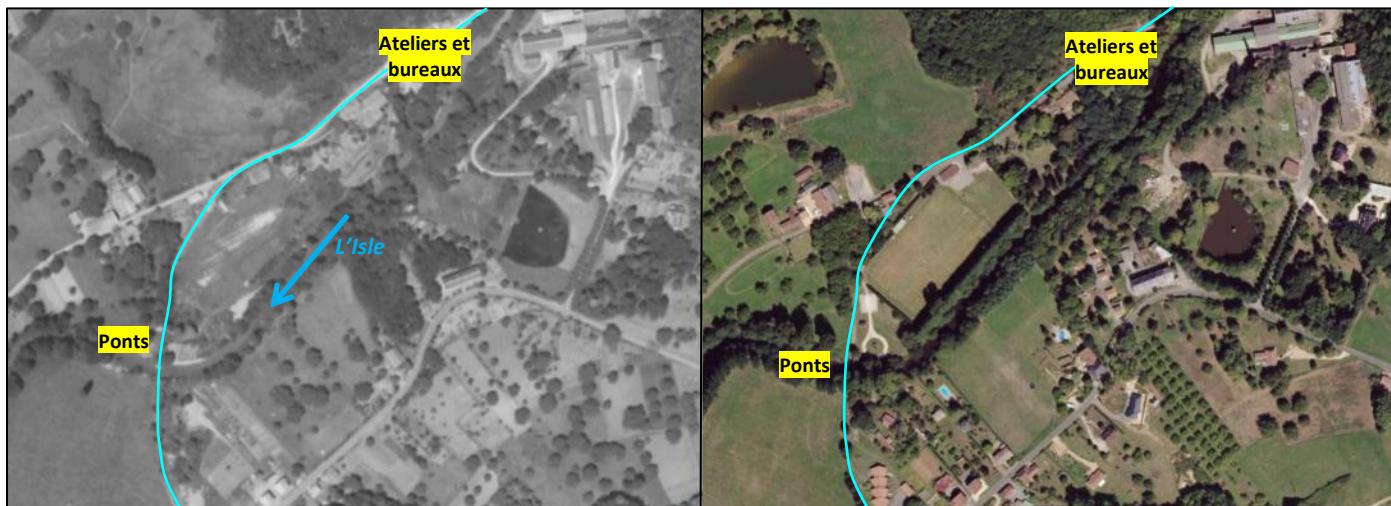
Vue aérienne IGN 1960 / 2017

Quelques centaines de mètres plus loin, la voie quittait la route pour traverser l'Isle. Deux ponts disparus sont inventoriés : l'un de décharge de crues (voir fiche IPVD [24134.01P](#)) et l'autre composé de deux travées de 12,5 m sur la rivière proprement dite (voir fiche IPVD [24134.01N](#)). Cet ouvrage a été déposé dans les années 1950 et par la suite remplacé par une passerelle.

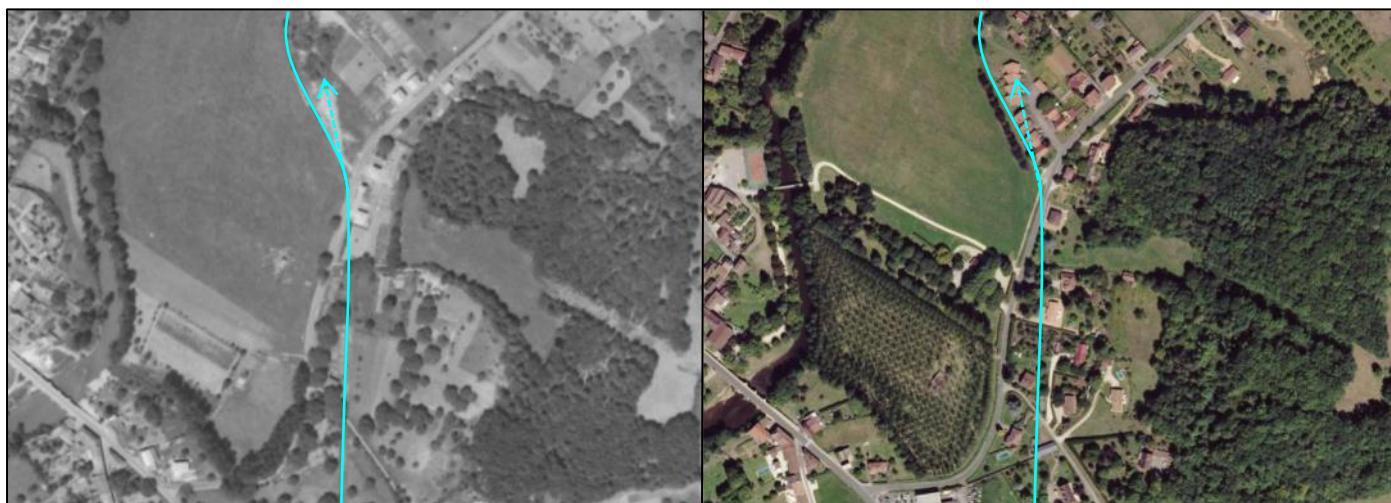
Vue aérienne IGN 1960 / 2017

La voie continuait toujours en site propre, traversait le ruisseau de Roulède (voir fiche IPVD [24134.01G](#)) puis croisait à niveau la D76 (ex GC76).

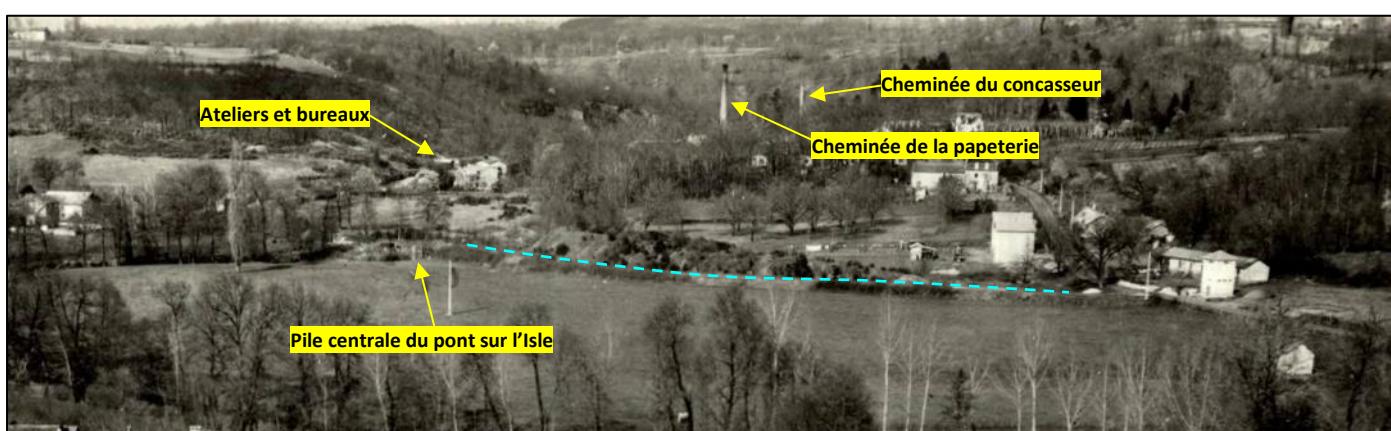
Ci-dessous, une vue des années 1950. Les travées du pont ont été déposées. Il ne reste que la pile centrale. La plateforme est indiquée en tirets bleus, au pied de la supposée zone de décharge.

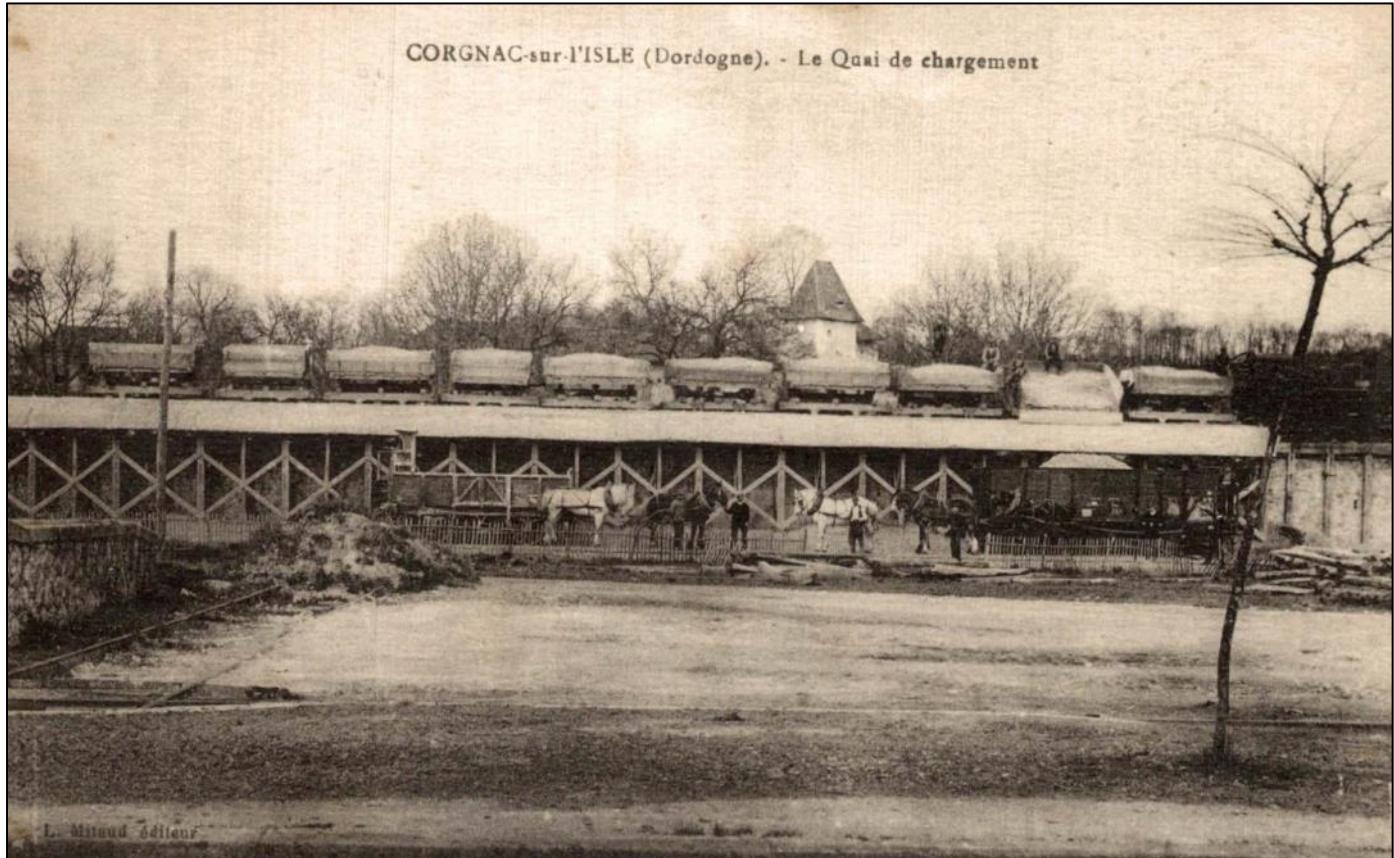
Ci-dessous, l'estacade en béton construite pour le déchargement des wagonnets, par basculement, dans les wagons du PO. La locomotive est à droite derrière l'arbre. La direction de la carrière est à gauche. Le mur maçonnable de l'estacade existe toujours.
