# RANDONNEES

# FERROVIAIRES

## FICHE ITINERAIRE

### SENTIER DU PETIT TRAIN DU SABLE

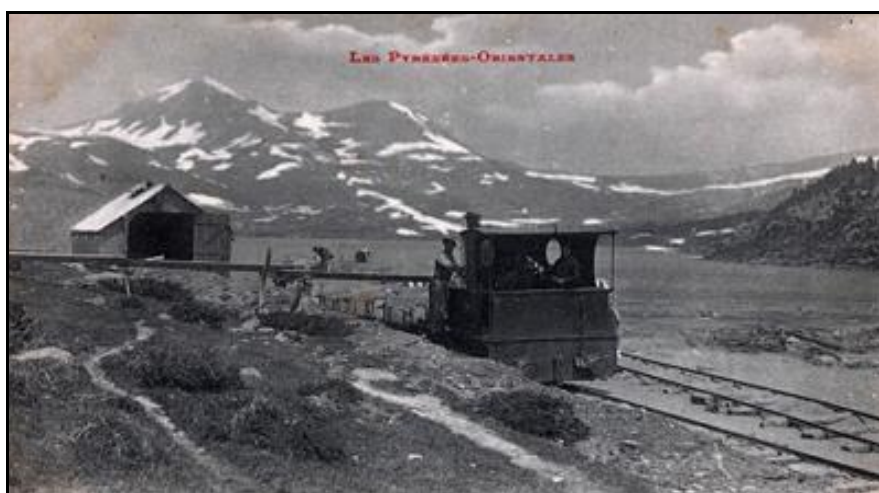
Ci-dessous, la locomotive et sa remise au début du chantier, alors que la construction du barrage n'est même pas amorcée. Noter le remplissage des réservoirs d'eau à l'aide d'une goulotte en bois.

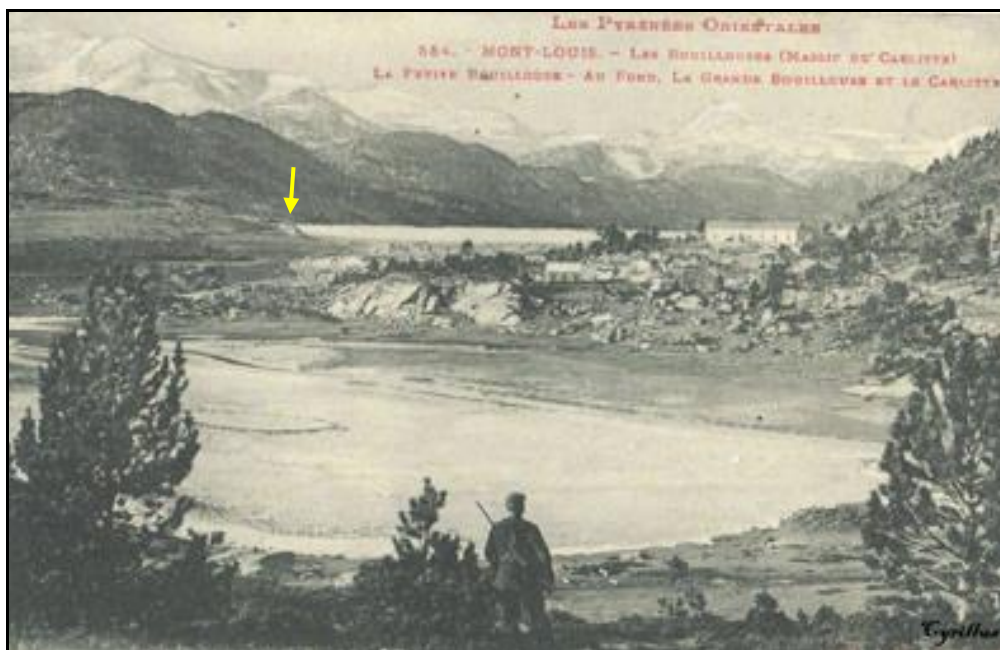
La flèche jaune indique la remise

La position de celle-ci paraît beaucoup plus haute qu'elle n'est en réalité dans la mesure où le barrage n'est pas terminé et était plus bas qu'actuellement puisqu'il a été rehaussé après la seconde guerre mondiale

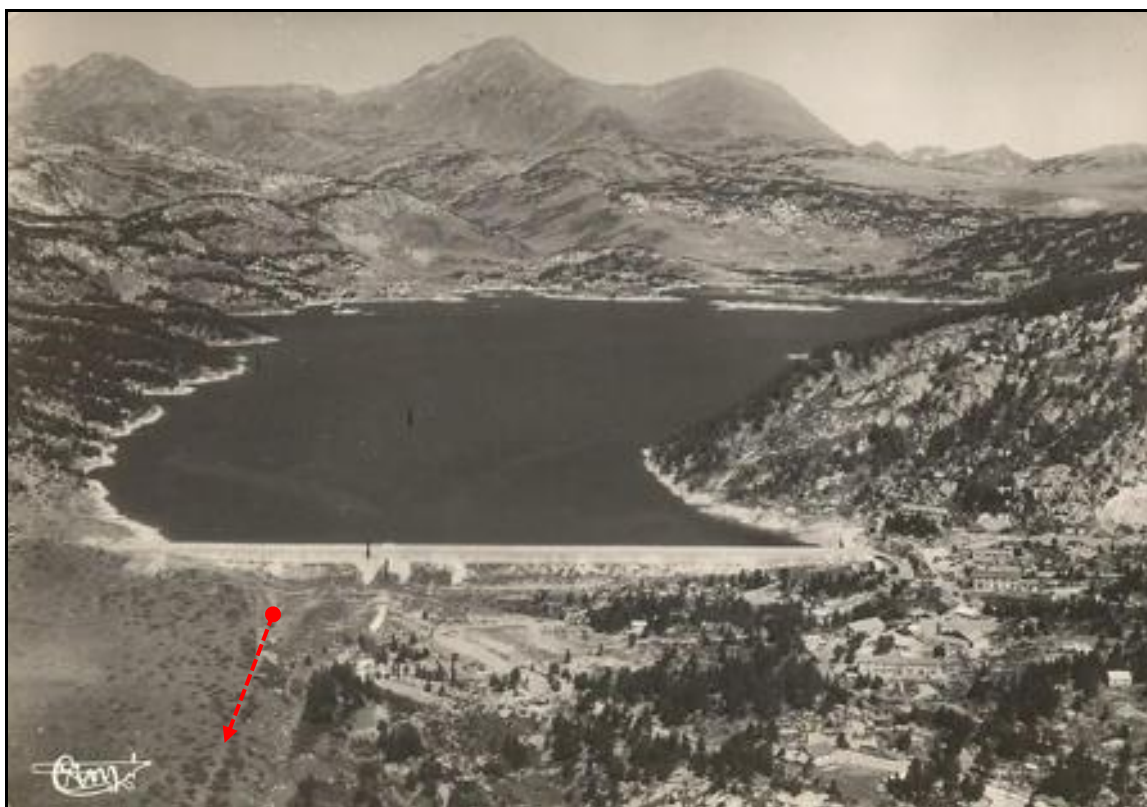
Mais cette vue aérienne, probablement prise dans les années vingt, permet de voir très clairement la trace de l'ancienne voie ferrée et de déduire la position exacte de la remise

Laquelle se situait au niveau du parking actuel qui se trouve au bas du point d'accueil

Le rectangle rouge représente la remise  
La flèche de même couleur, la voie ferrée  
Et le rectangle bleu, la station de filtrage d'eau de Font Romeu

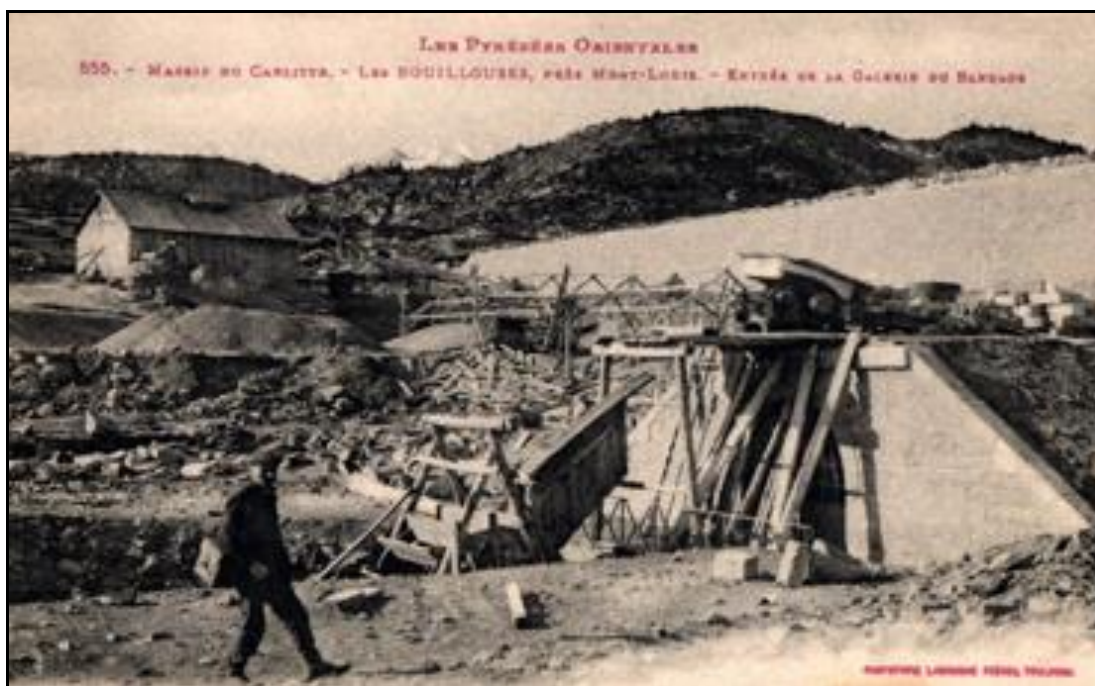
Ci-dessous, autre belle photo de la remise sur fond de barrage en construction

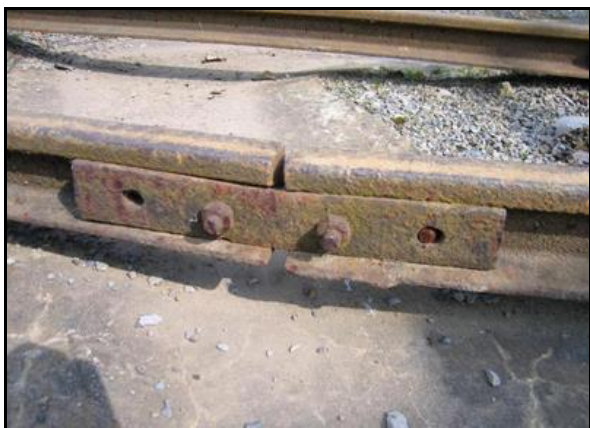
Ci-contre et ci-dessous, une éclisse vue côté écrous et un boulon de fixation du catalogue Pétolat

La plupart des éclisses entre rails étaient manifestement artisanales et forgées sur place. Plusieurs d'entre elles, à deux ou quatre trous, ont été retrouvées, parfois intactes, parfois cassées. Par contre, leurs boulons de fixation provenaient de la société Alfred Pétolat sise à Dijon car leur tête porte les initiales AP.

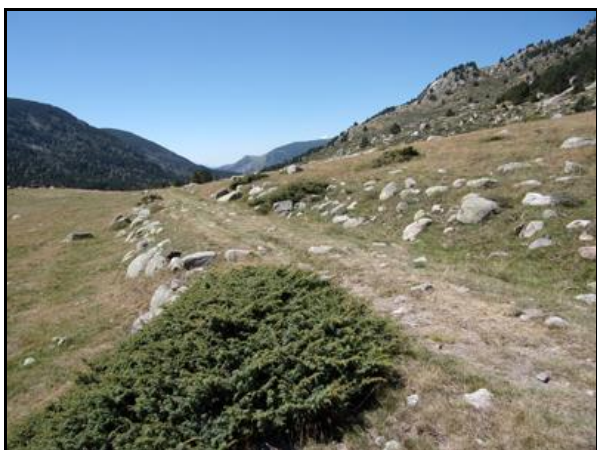
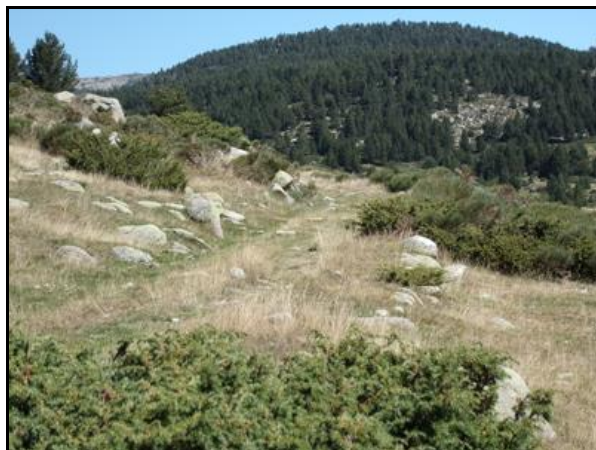
La voie vue dans le sens de la ligne et à contresens, en descendant vers le vallon d'Angoustrine  
Mur et fossé sont bien visibles de part et d'autre de la plateforme

Ce faisant, la voie ferrée oblique progressivement à droite et continue de descendre régulièrement vers l'entrée du vallon d'Angoustrine dans lequel elle pénètre selon une forte rampe continue de 23 mm / m puisqu'elle passe de 2000 m, altitude du barrage, à 1930 m, altitude de la carrière. Sa plateforme, tantôt en tranchée, tantôt en remblai, est soutenue par des petits murs en pierres sèches côté vallée, et bordée par un fossé d'écoulement d'eau côté montagne.

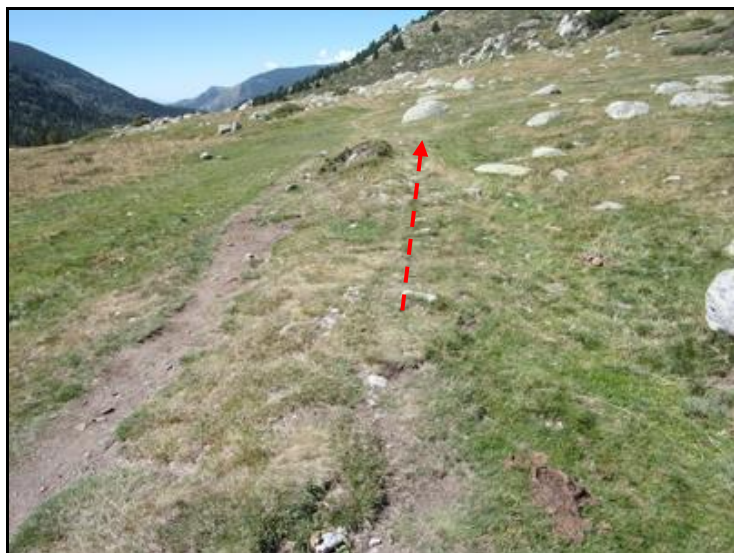
Ci-contre, le premier rebroussement

La voie ferrée se termine au niveau de la flèche devant le rocher blanc alors que le sentier continue tout droit

L'aiguillage vers l'autre branche du Z est dans le dos du photographe

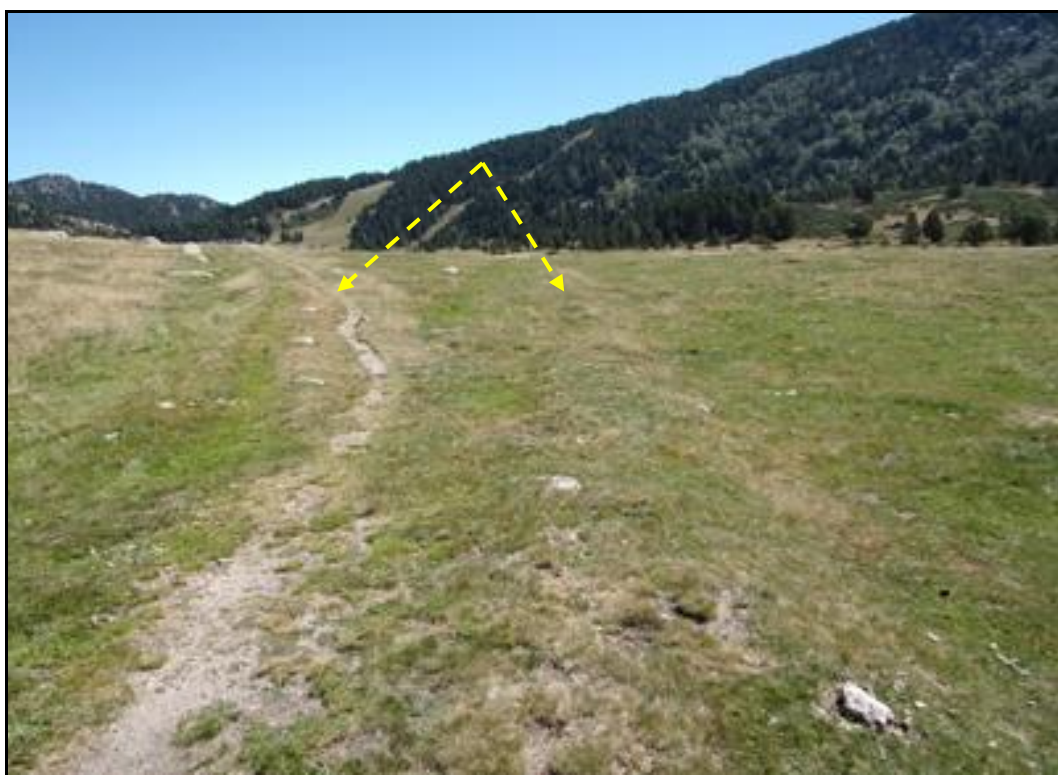
Prises de l'endroit où se trouvait l'aiguillage, les deux premières branches du Z  
A gauche, la voie en provenance des Bouillouses ; et à droite, celle vers le deuxième rebroussement

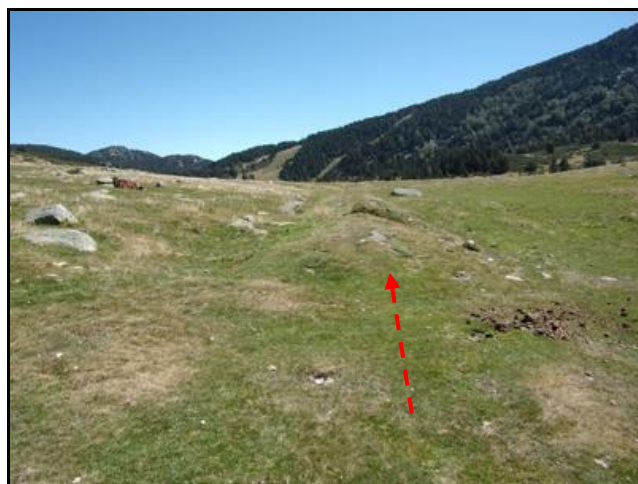
Ci-contre, le remblai descendant vers le deuxième rebroussement

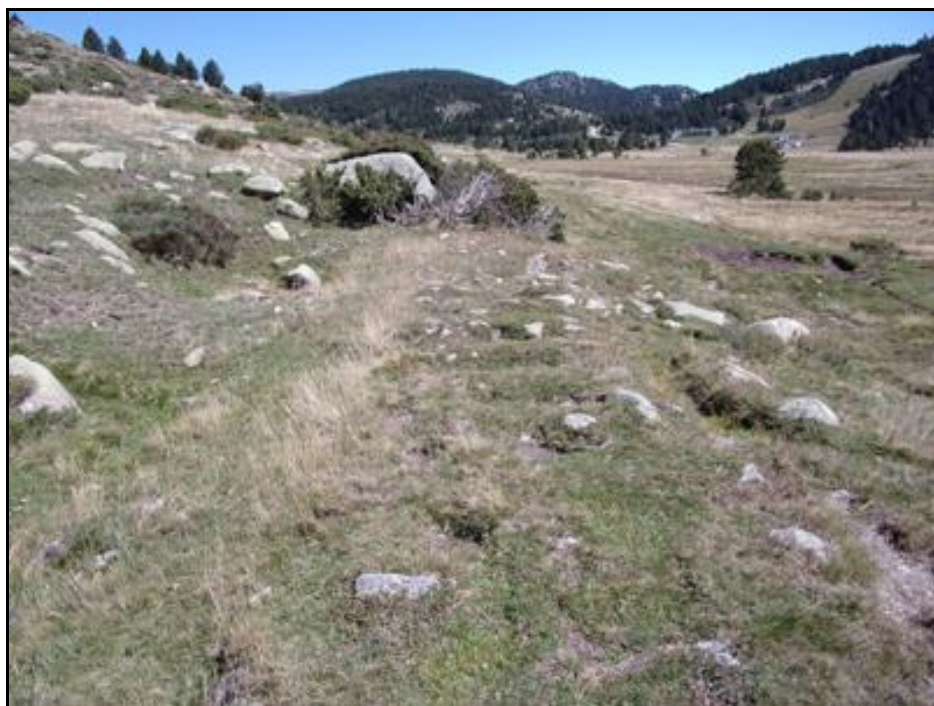
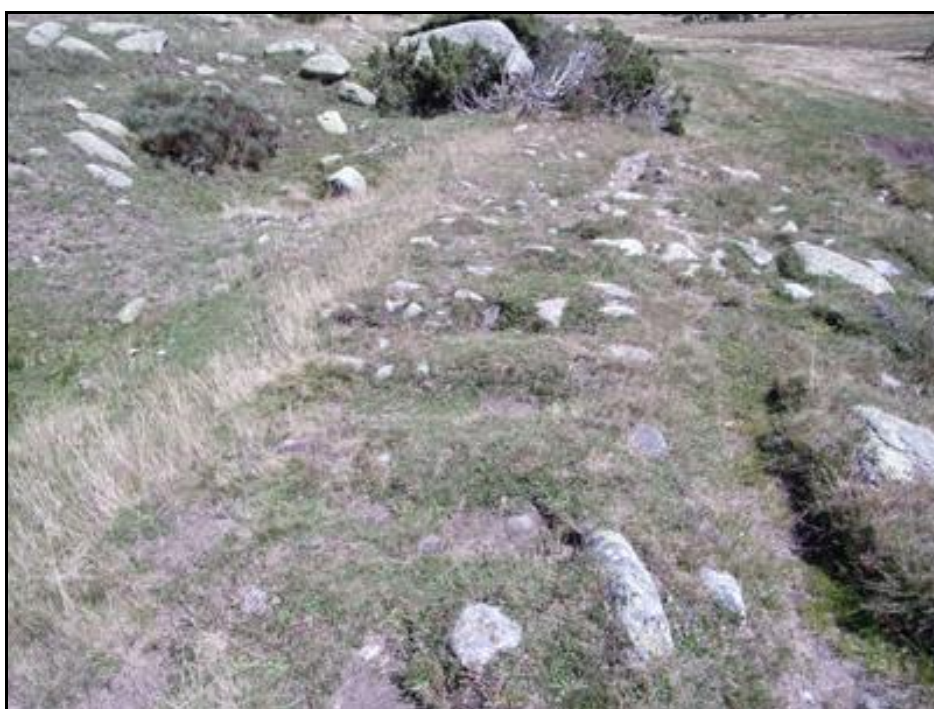
Ci-dessus et ci-dessous, le deuxième rebroussement avec ses magnifiques traces de traverses

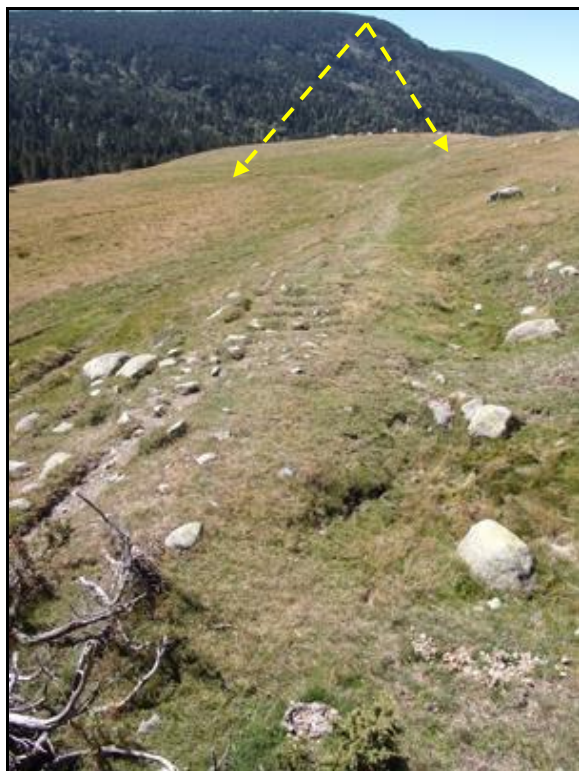
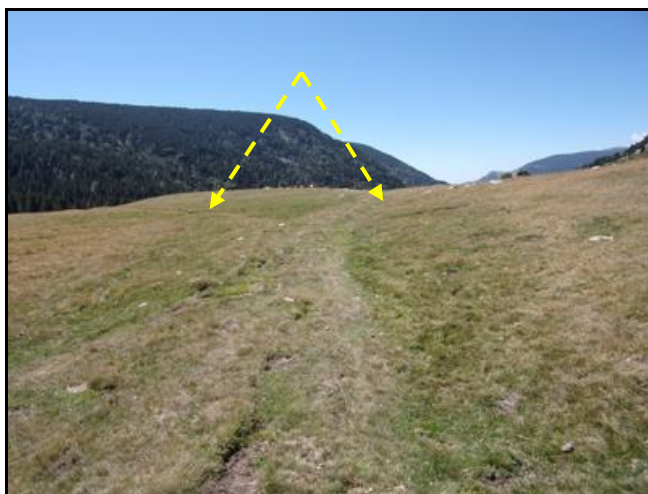
Ci-contre et ci-dessous, vues depuis le fond du deuxième rebroussement du Z, les deux branches de la ligne

A gauche, celle vers la rive gauche du ruisseau d'Angoustrine ; et à droite, celle en provenance du premier rebroussement

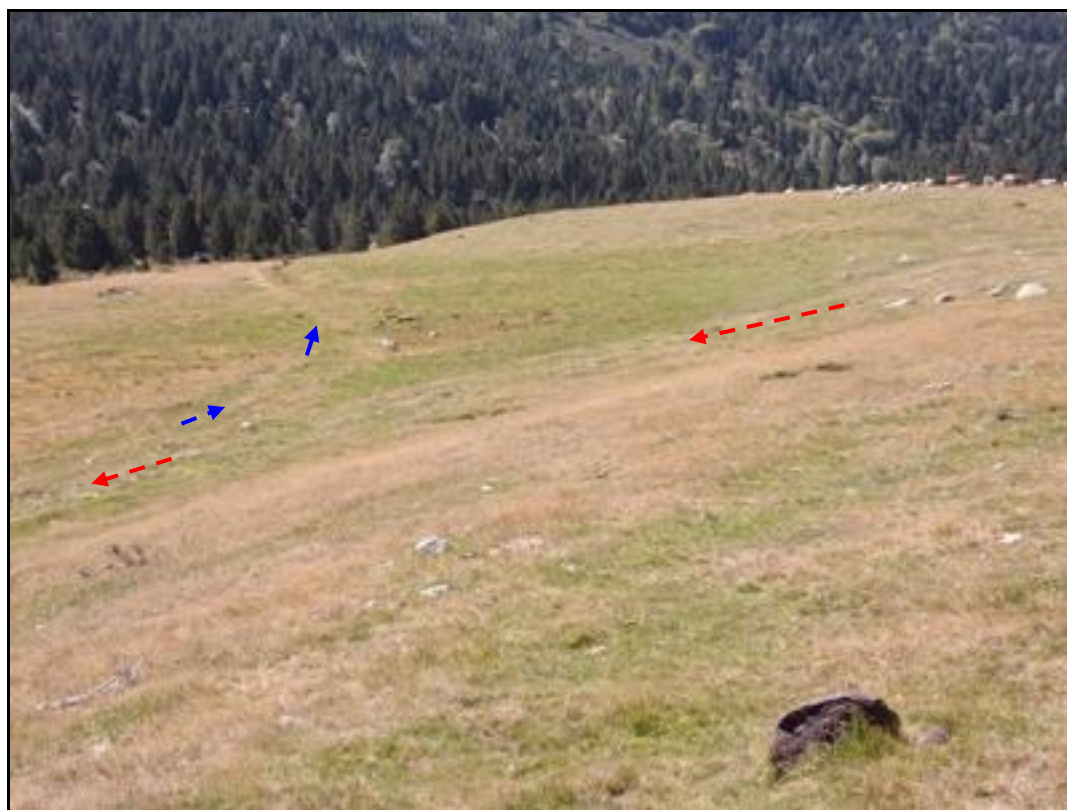
Flèches rouges : la deuxième branche du Z entre les deux rebroussements  
 Flèches bleues : la descente de la ligne vers la rive gauche du ruisseau d'Angoustrine  
 Le 1° rebroussement est à droite hors photo, et le 2° à gauche

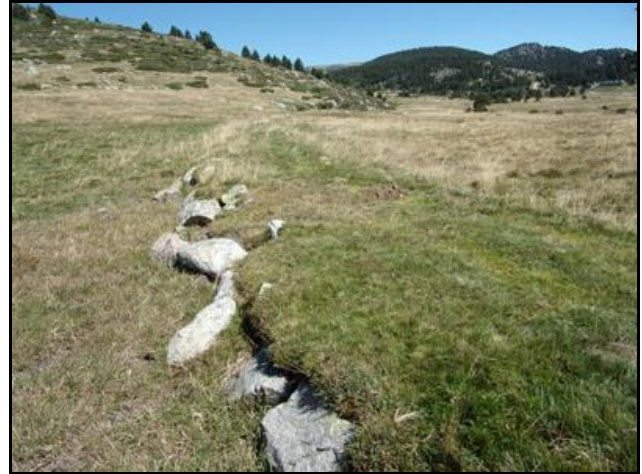
En quittant le deuxième rebroussement,  
le passage de la voie près d'une zone humide avec quelques pierres de renfort

La descente vers le ruisseau s'effectuait dans un terrain humide, herbeux, mou et instable. C'est pourquoi de grosses pierres qu'il est encore possible de voir, étaient placées par paires, tous les 5 m environ, pour caler la voie à chaque extrémité des traverses.

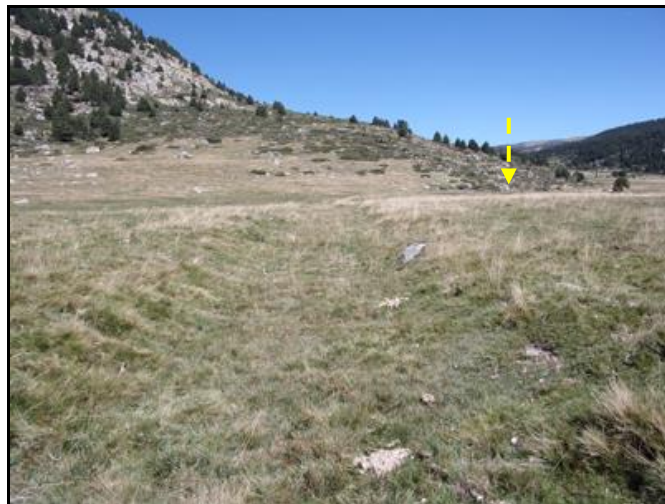
Puis en regardant à contresens vers le deuxième rebroussement (flèche),  
sa trace légèrement en creux dans la pelouse

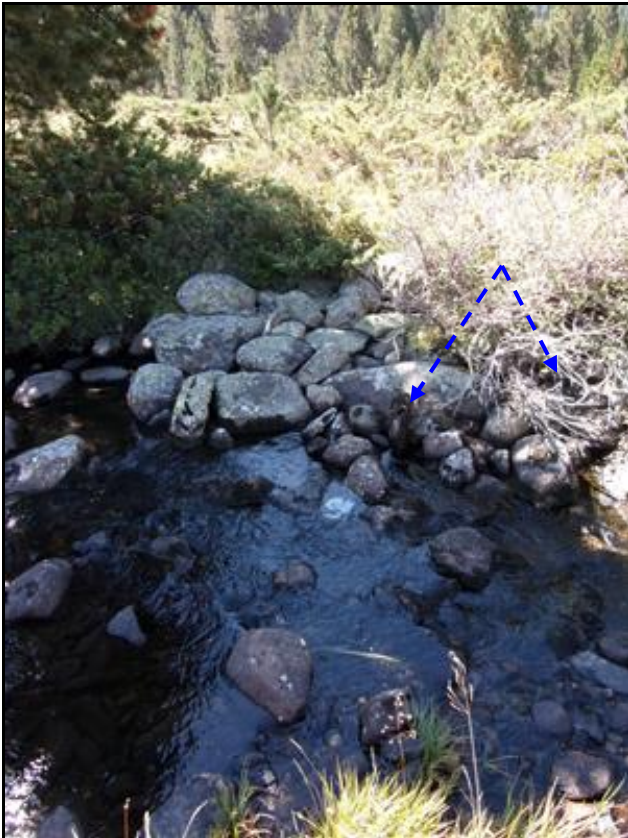
Le pont, qui devait être plutôt une passerelle rudimentaire,  
laisse pourtant apparaître les vestiges de deux de ses piles en bois  
Des pierres vaguement alignées sur les rives jouaient le rôle de culées  
En le franchissant, la ligne pénétrait sur le territoire de la commune de Font Romeu Odeillo Via

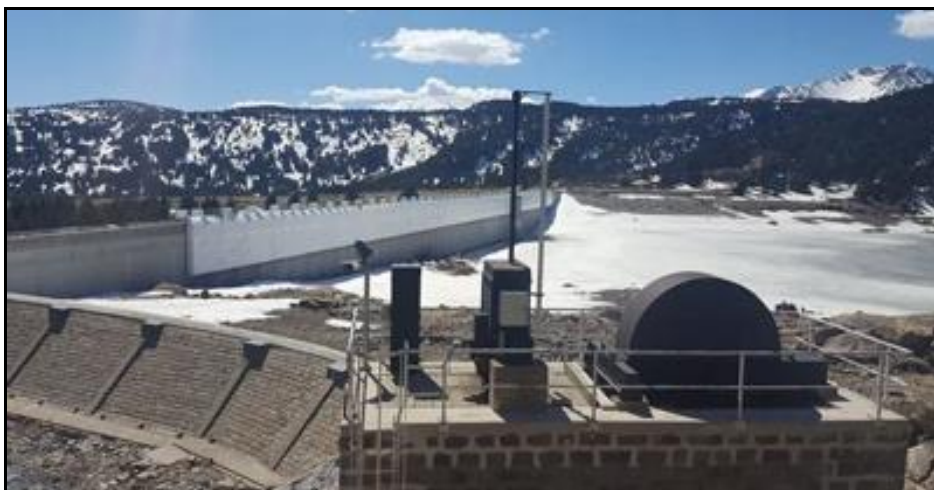
Hiver 2017 : remplacement du liner de 1990

Mais après 25 années d'usage, ce liner a subi les agressions dues à la glace et aux rayons ultra-violets. Il sera donc changé sur 4 m de hauteur et une longueur de 265 m, au cours de l'hiver 2017, lorsque le lac est bas. Par la même occasion, une nouvelle campagne d'étanchéification des joints sera réalisée.

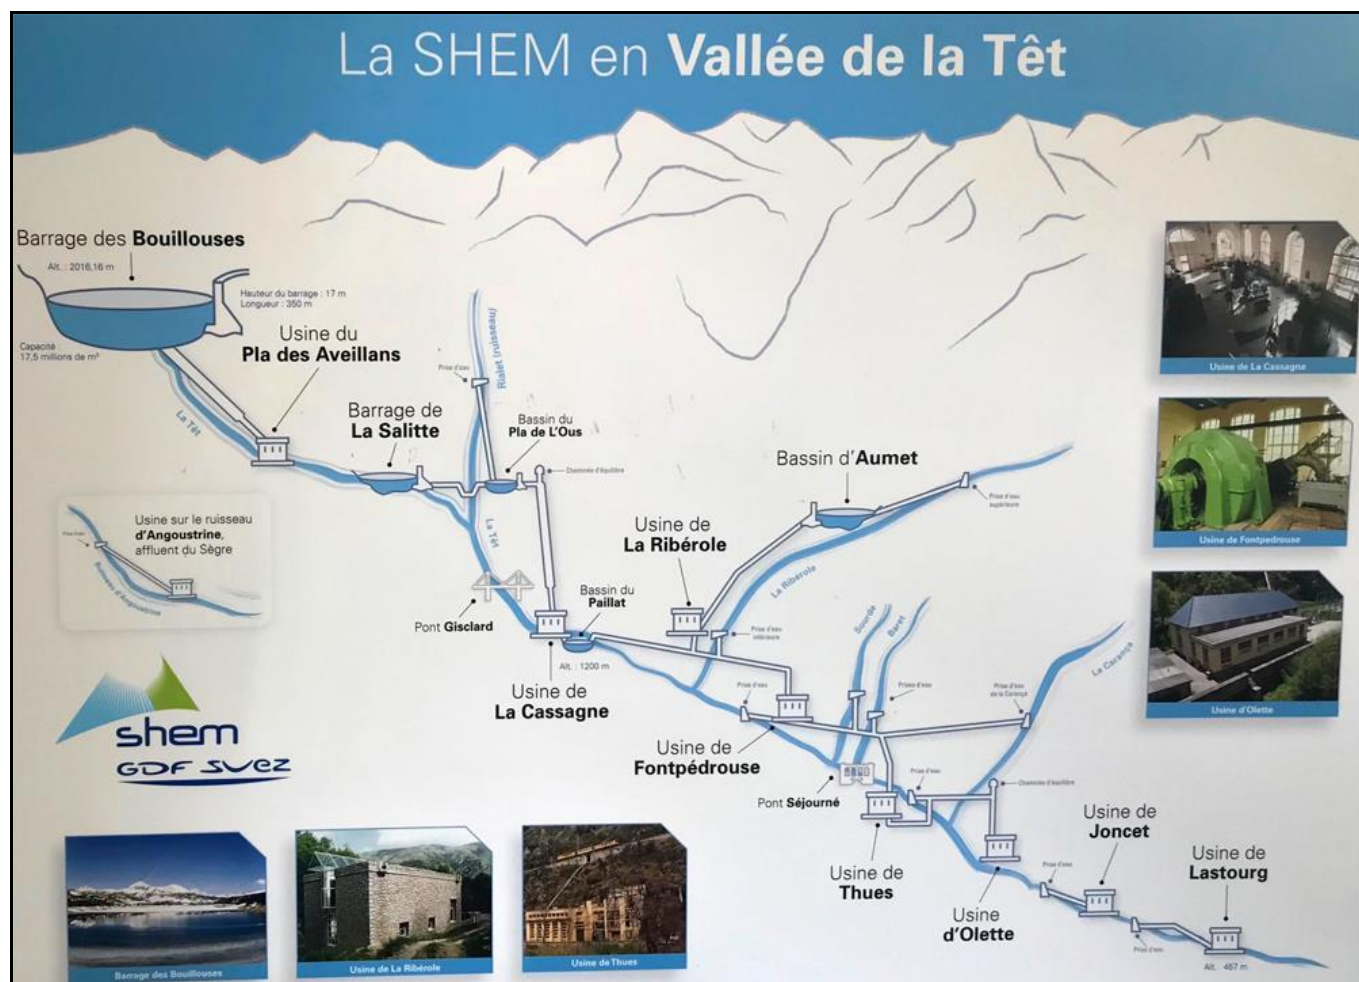
Les installations hydro-électriques dont le barrage des Bouillouses constitue la tête de réseau

Aujourd'hui, le barrage des Bouillouses alimente en cascade 8 usines successives selon un réseau qui s'étend sur 60 km et 12 communes. Il pourvoit aux besoins énergétiques de 86 000 habitants. Par ailleurs, grâce à un réseau de canalisations souterraines, il fournit aussi 1 160 000 m<sup>3</sup> d'eau potable aux communes de Cerdagne et 540 000 m<sup>3</sup> pour les canons à neige des stations de ski Font Romeu Pyrénées 2000. Enfin, chaque année, du 1<sup>er</sup> juillet jusqu'au 15 octobre, il subvient aussi aux besoins d'irrigation de la plaine du Roussillon, pouvant fournir jusqu'à 17 millions de mètres cubes d'eau, soit la capacité totale du barrage.
