INVENTAIRE PONTS et VIADUCS DETRUITS et/ou DISPARUS

N° INVENTAIRE : **82112.02U** NOM : Pont de Cacor

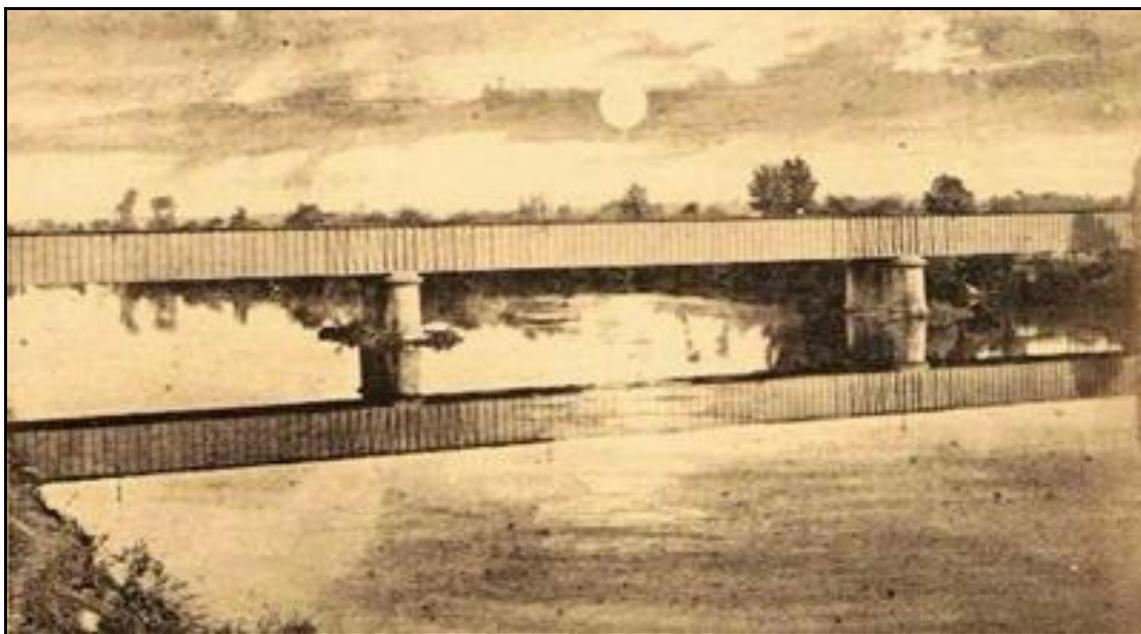
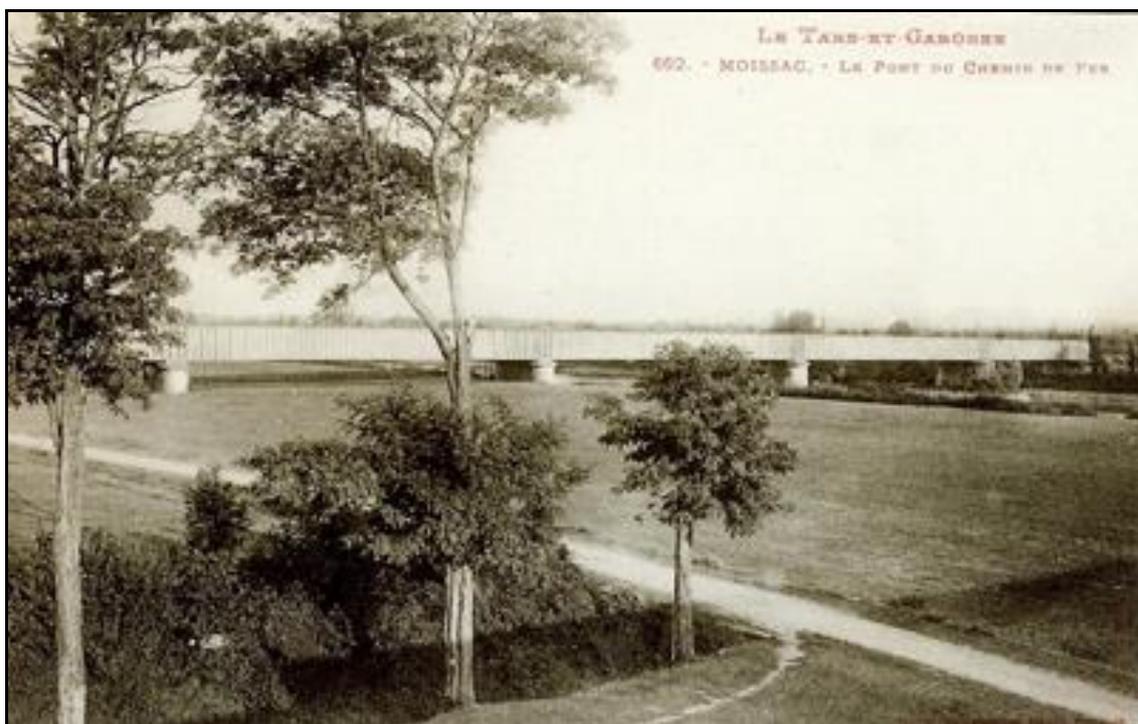
Construit en 1857, le pont de Cacor, du nom du lieudit voisin, était initialement un ouvrage à tabliers accolés (un pour chaque voie) comportant chacun cinq travées en forme de poutre creuse à parois pleine non ajourées dans lesquelles passaient les trains.

Ci-dessus et ci-dessous, deux vues anciennes du Pont de Cacor

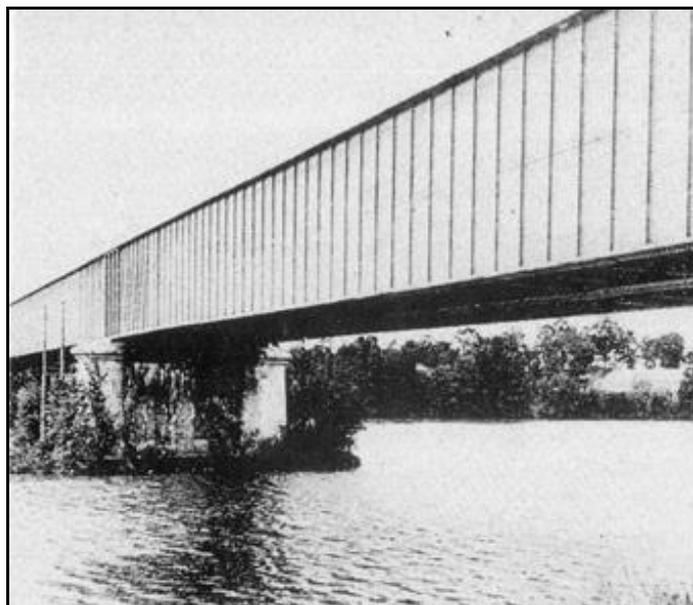
Gros plan sur une travée

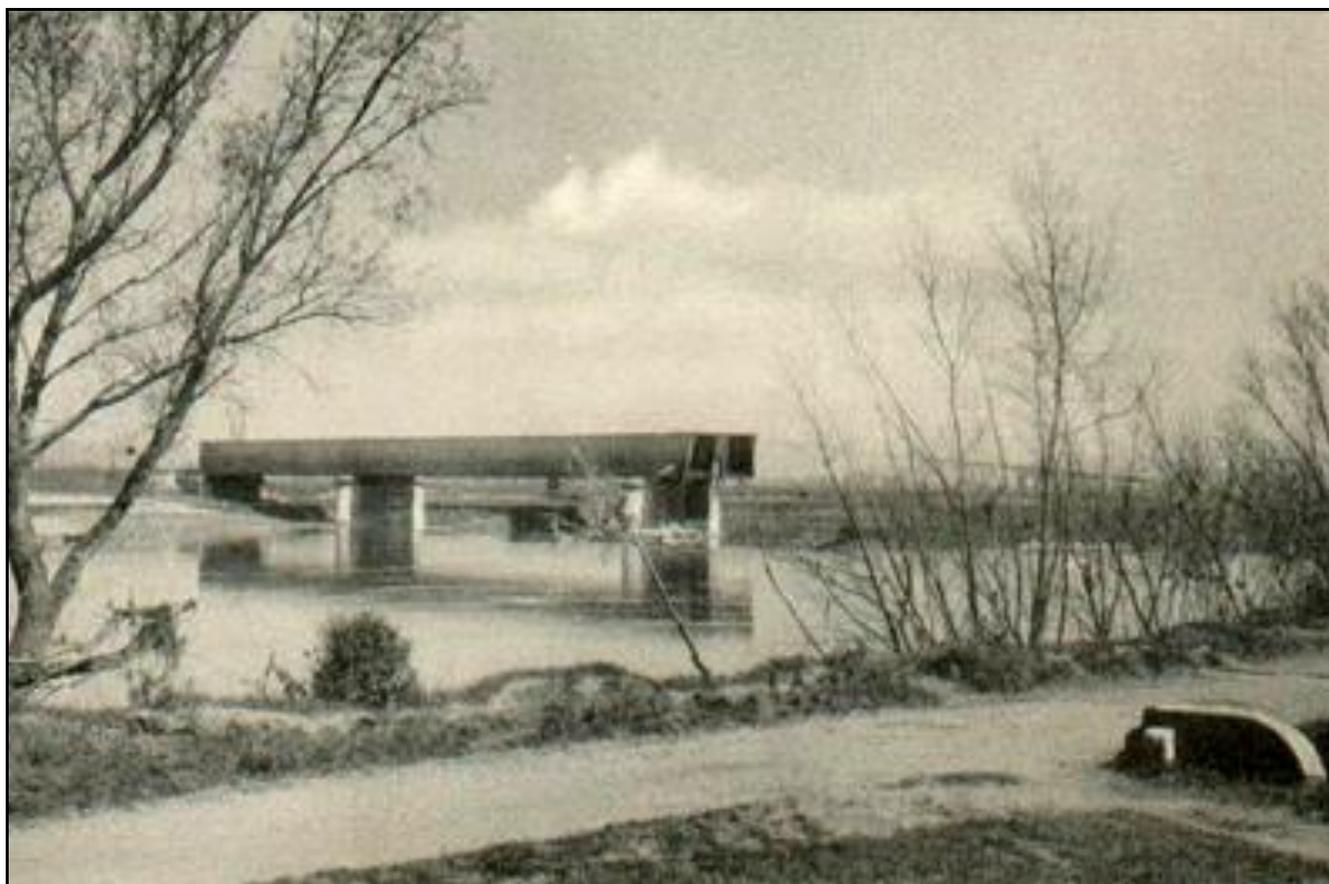
L'hiver 1929 à 1930 était déjà très pluvieux quand survint début mars 1930 un épisode cévenol (fortes pluies régionales) qui fit démesurément grossir le Tarn et son affluent l'Agout. Ainsi, le 3 mars à 6 heures du matin, le Tarn est à 6,50 m, ce qui est le niveau des grandes crues ordinaires. Mais douze heures plus tard, à 18 heures, toutes les crues précédentes sont dépassées avec une cote à 8,10 m et un niveau qui ne cesse de monter. A 21 heures, le niveau est à 8,90 m. La voie ferrée en remblai qui barre la vallée en amont de Moissac et forme digue, n'y résiste plus. L'eau emporte des parties du remblai libérant une énorme masse d'eau qui va raser la ville alors que la moitié du pont est emportée par la crue.

Photo montrant le pont partiellement emporté et sa section en forme de double poutre creuse

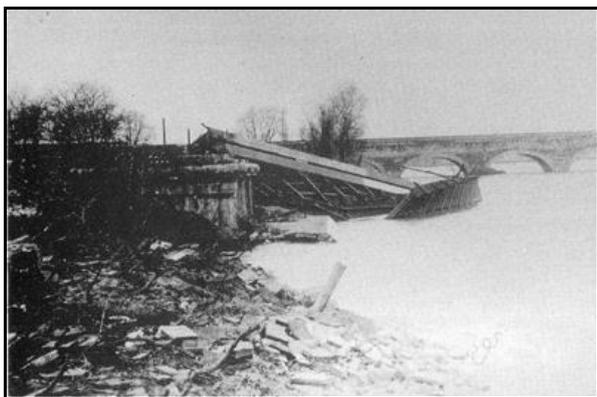
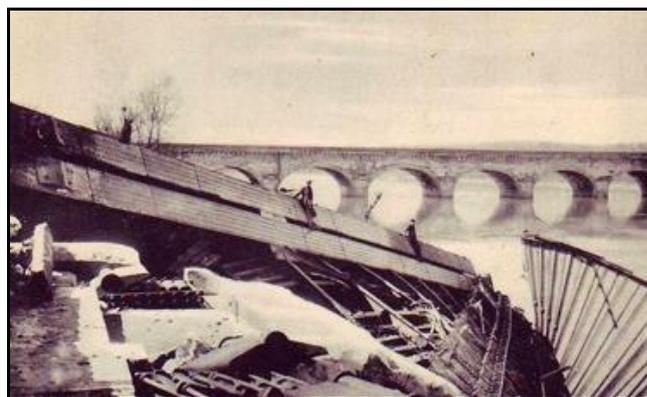
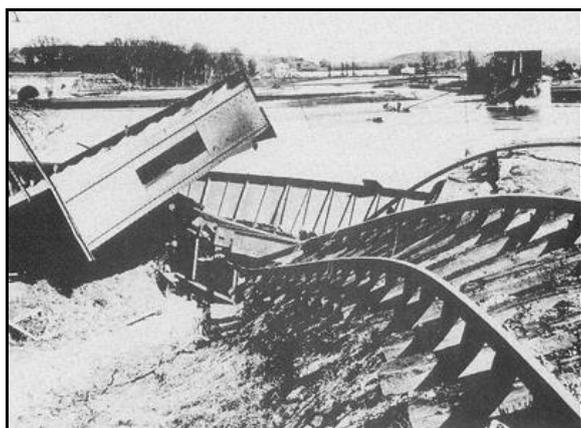
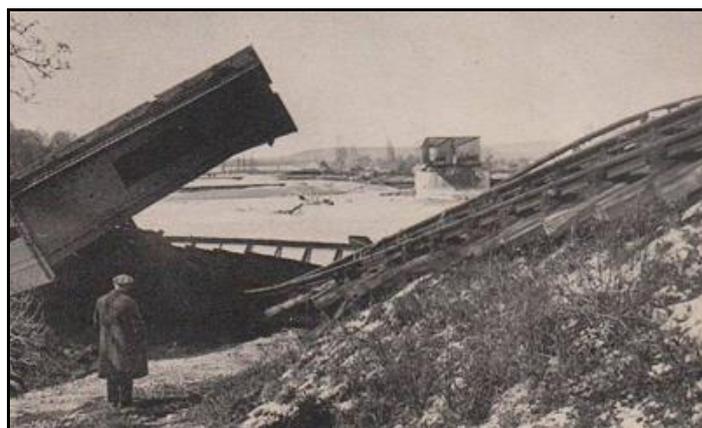
Ci-dessus et ci-dessous, diverses vues des dégâts

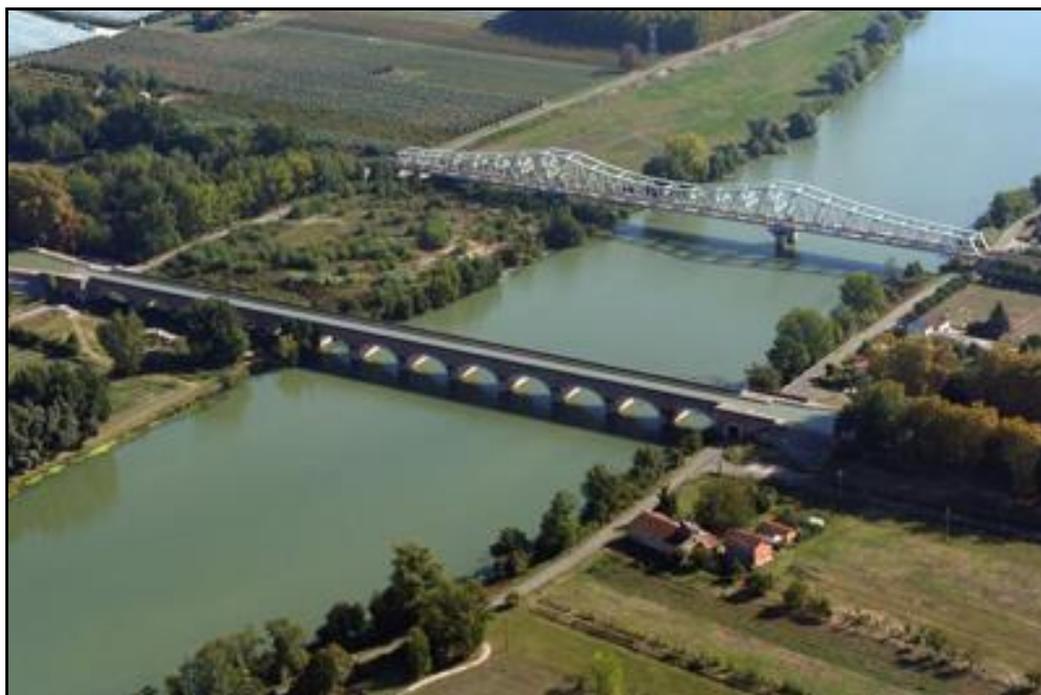
Cette photo aérienne montre la proximité des deux ponts
 Au premier plan, le pont du canal latéral à la Garonne qui servira de pont temporaire pendant les travaux
 Au second plan, le pont de Cacor reconstruit et actuel

La ligne Bordeaux > Toulouse étant particulièrement importante, il ne peut être question d'attendre la reconstruction complète d'un nouveau pont. C'est pourquoi la Compagnie du Midi qui est aussi la gestionnaire du canal latéral à la Garonne, prend la décision immédiate d'aménager une déviation ferroviaire temporaire sur le pont canal voisin qui, par chance, a résisté aux flots déchaînés. Cela permettra de reconstruire le pont de Cacor de façon mieux adaptée avec un tablier à trois travées cantilever à parois ajourées en treillis.

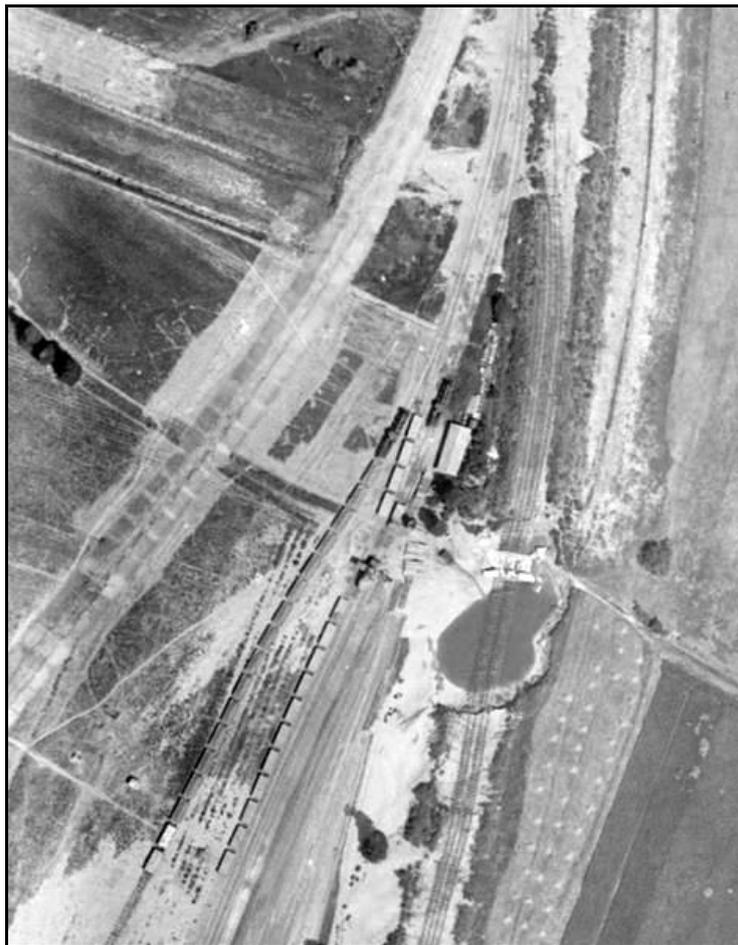
Vue aérienne datant du printemps 1930 et montrant l'état d'avancement des travaux
Avec, de gauche à droite : le canal, la gare temporaire
et la ligne initiale dans le remblai de laquelle la crue a percé un énorme cratère

Pour ce faire, dès avril 1930, une gare temporaire pour recevoir les trains de travaux, est construite entre la voie ferrée abîmée et le canal.

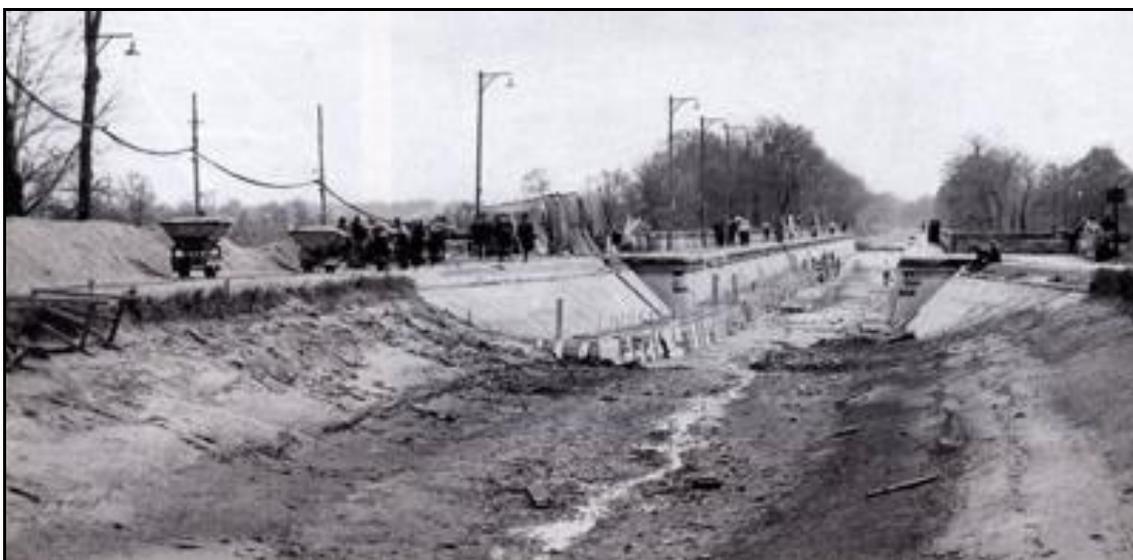
Vu en regardant vers le sud,
le canal a été vidé et va recevoir sur sa berge gauche la voie ferrée de contournement temporaire

Deux remblais de raccordement au pont canal sont ensuite réalisés de part et d'autre du pont détruit. Pendant ce temps, le canal est asséché sur toute la longueur de son pont. Puis une voie de chantier Decauville est installée sur son trottoir gauche (côté pont détruit) et un coffrage est mis en place pour élargir ce trottoir et lui permettre de recevoir une voie unique qui sera mise en service courant mai.

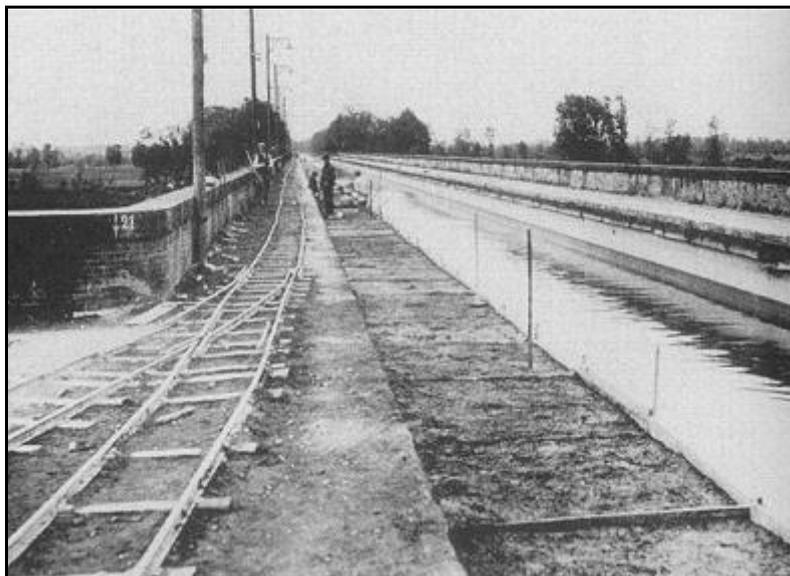
La plateforme ferroviaire en cours de préparation sur le pont canal
Les rails que l'on voit là correspondent à la petite ligne de chantier Decauville

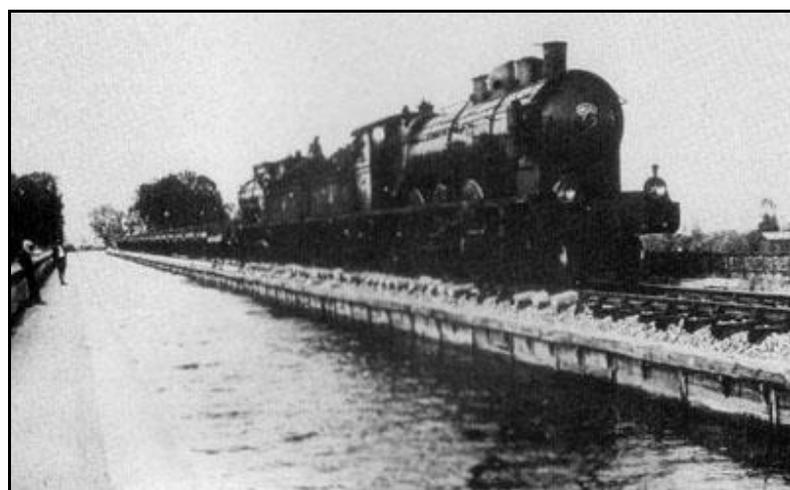
Le pont canal vu le jour de l'inauguration de la ligne de contournement du pont détruit

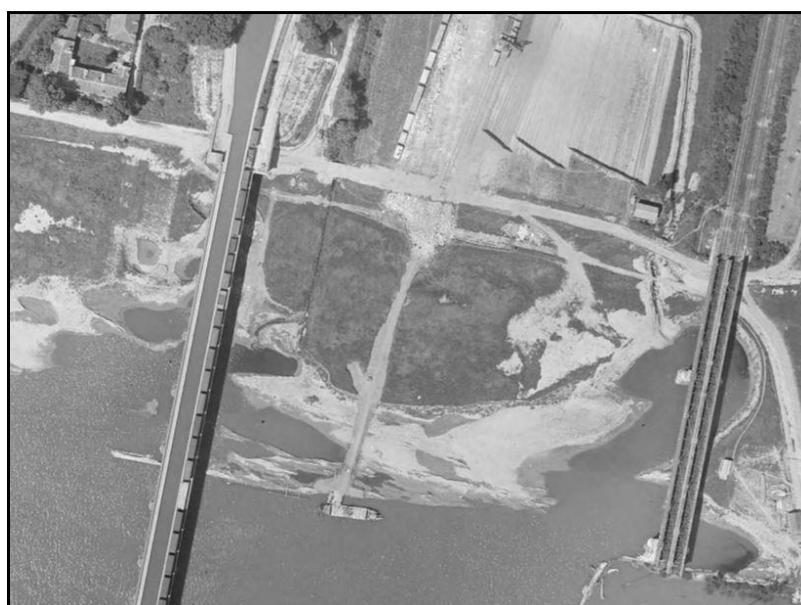
Autre photo d'époque intéressante qui montre le pont de Cacor détruit
alors qu'un train passe sur la déviation du pont canal

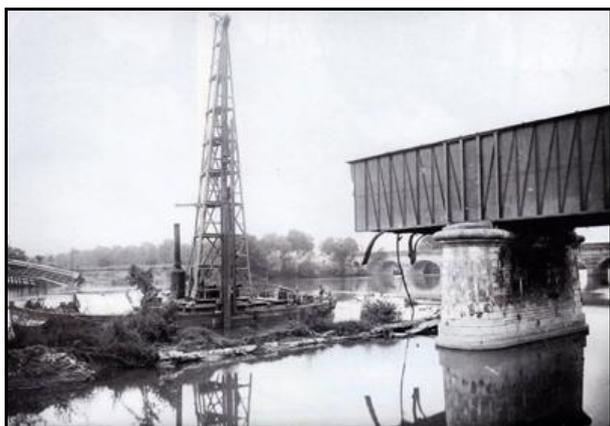
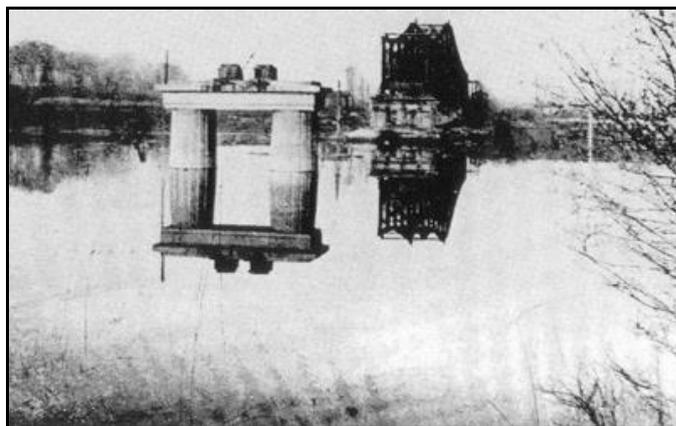
Puis la construction des piles du nouveau pont

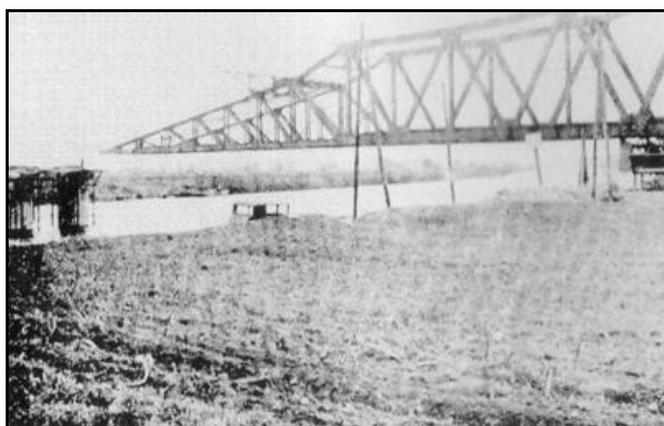
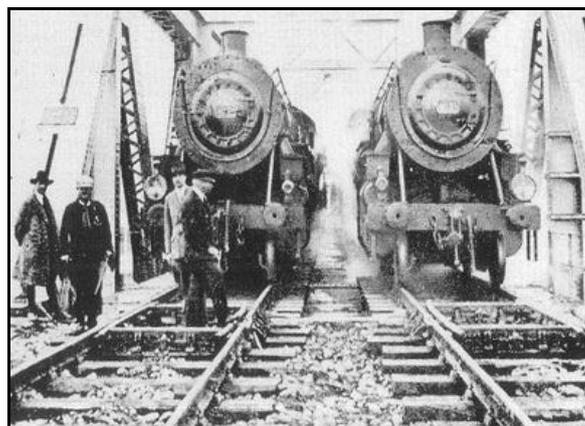
Le lancement du tablier et les locomotives de test de charge le jour de sa réception technique

La mise en service du pont de Cacor reconstruit (pont actuel) aura lieu le 22 mai 1932. Dès lors, la voie temporaire sera démontée, les remblais évacués et le pont canal remis dans son état primitif.

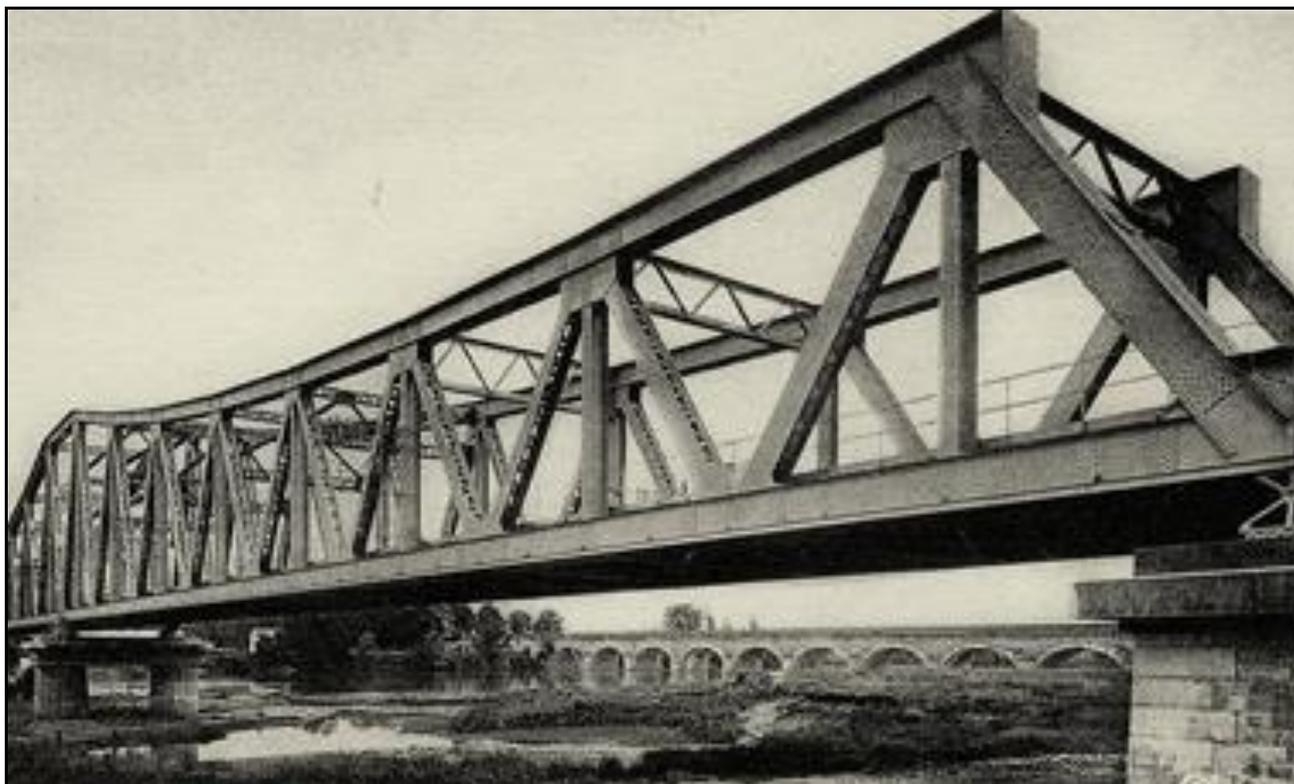
Le tablier du pont terminé vu depuis la rive nord du Tarn, en regardant vers le pont canal en arrière-plan
Remarquer qu'à cette époque la ligne Bordeaux > Toulouse n'est pas encore électrifiée

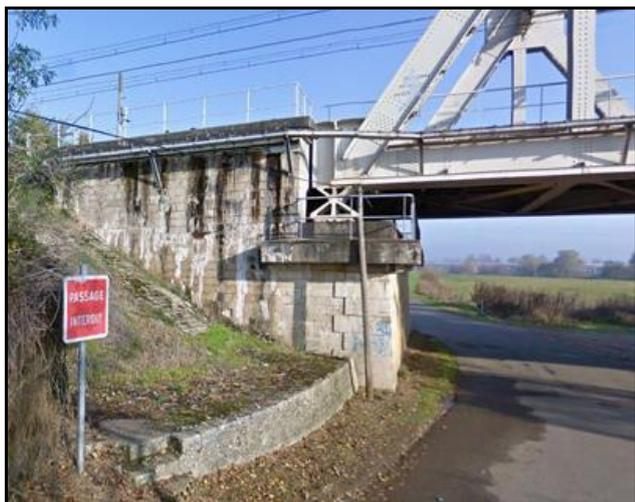
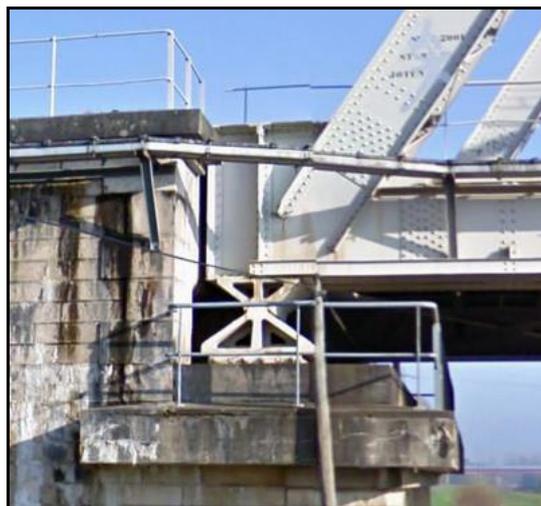
Détail d'une des culées et de l'ancrage du tablier

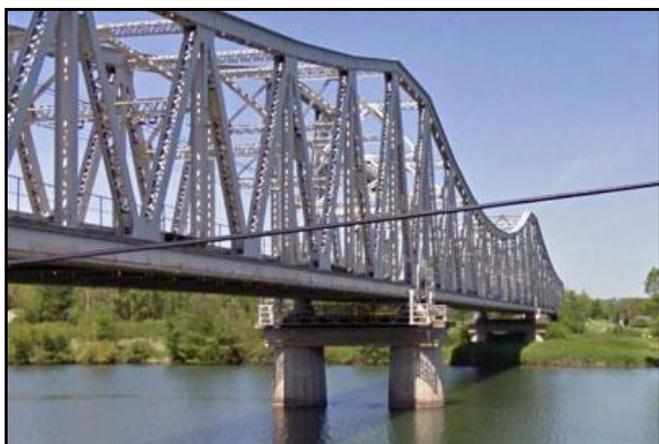
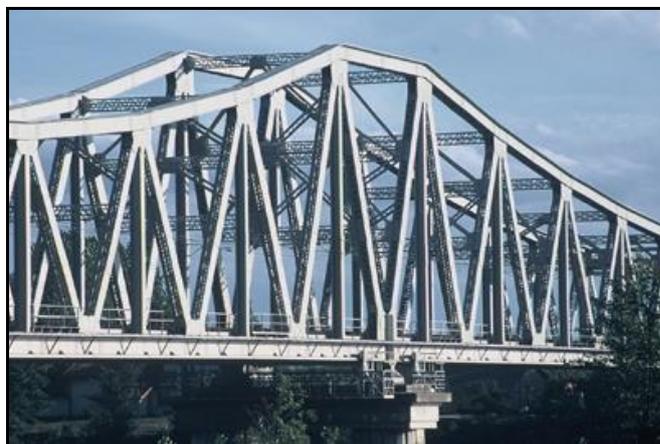
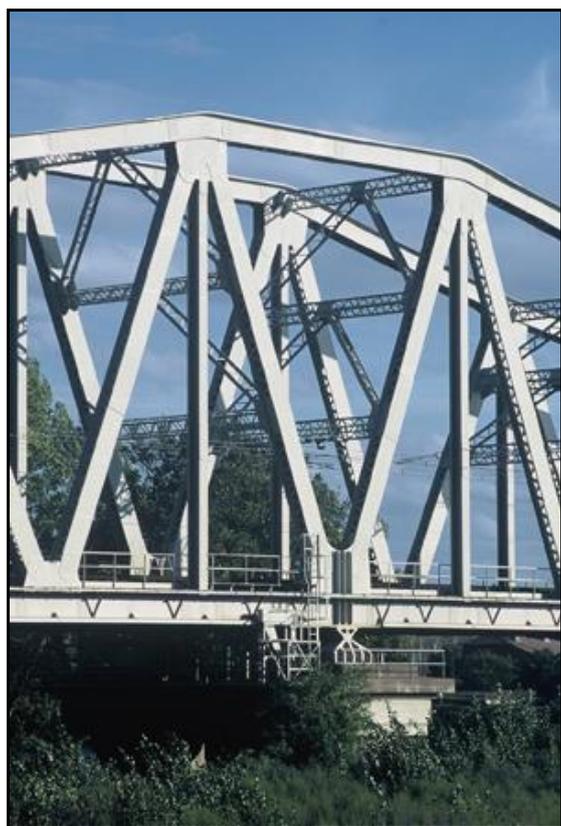
Ci-dessus, ci-contre et ci-dessous, détails du tablier

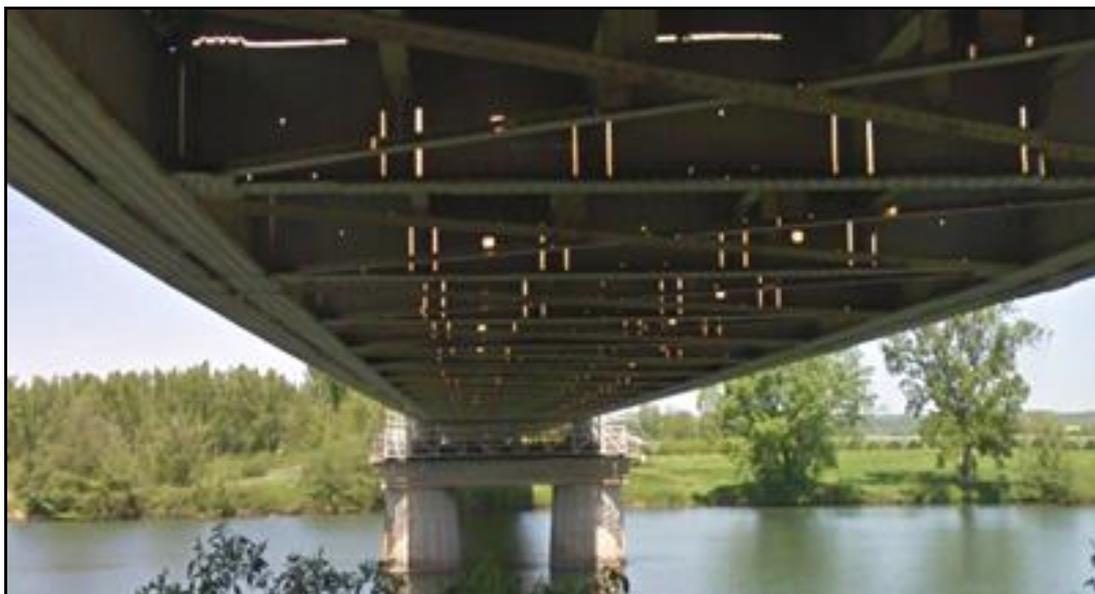
Le dessous de l'ouvrage
