RÉNOVATION DES TUNNELS S.N.C.F.

TECHNIQUES DE RÉPARATIONS

MISE A CIEL OUVERT DÉVIATION DE LA LIGNE ⁽¹⁾

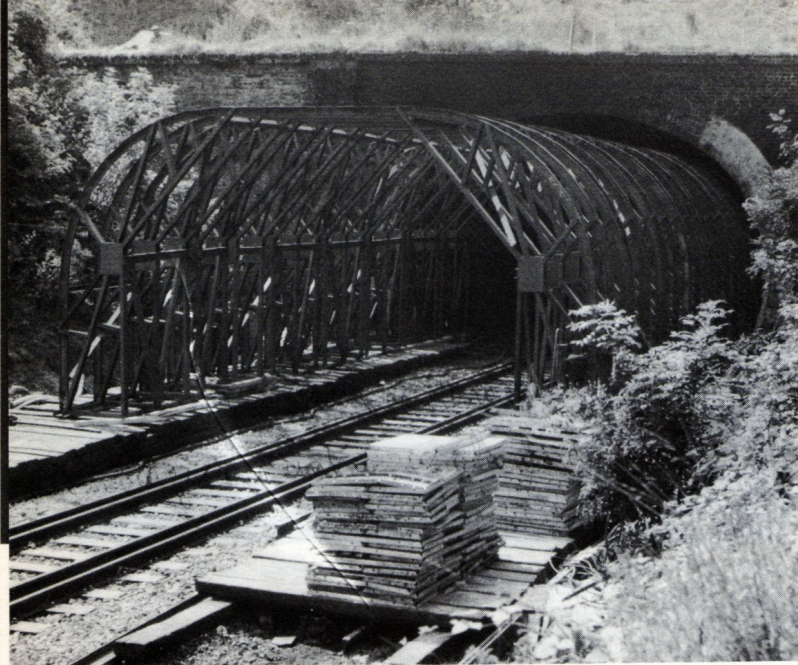
Fig. 1. — Tunnel d'Hardelot.
Assemblage des cintres à la tête Nord.

Le reste des opérations nécessitait la mise sur cintres de l'ouvrage et l'adoption d'un tronç commun à quatre rails enchevêtrés dans l'axe de la plate-forme (fig. 1).

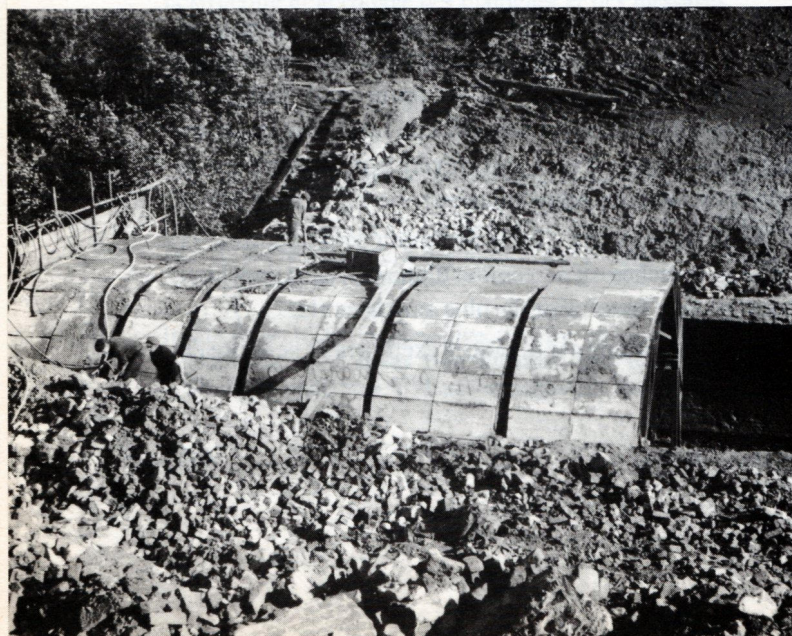
Fig. 2. — Tunnel d'Hardelot. Démolition de la voûte.

Pour permettre la démolition de la voûte, un ensemble de cintres mobiles (sur 25 m environ) se déplaçant sur deux rails placés parallèlement à la voie, couvrait la zone de travail effectif et était déplacé chaque nuit de quelques mètres (fig. 2).

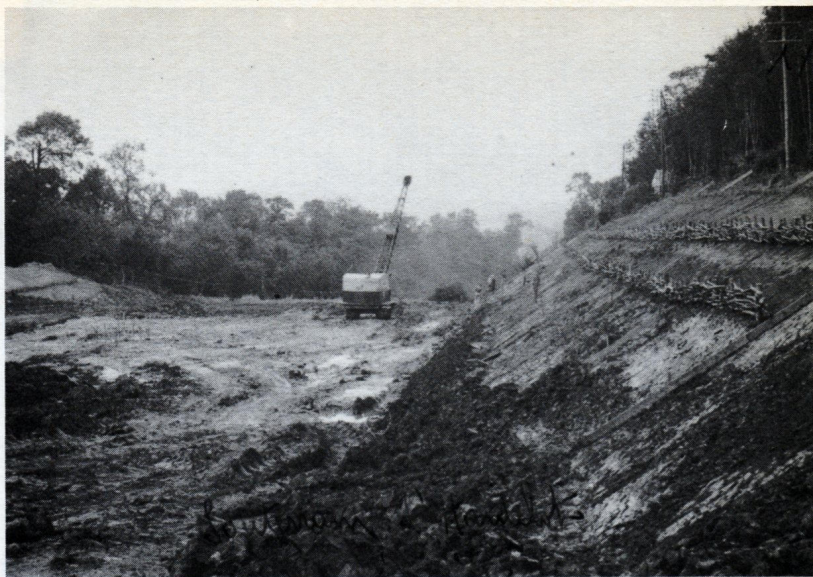
Fig. 3. — Tunnel d'Hardelot.
Terrassement en cours et fascinage.

rent des glissements de terrain du nouveau talus (*fig. 3*), imposant un renforcement du fascinage et la construction d'un mur de soutènement côté voie 2 de 2 m de hauteur.

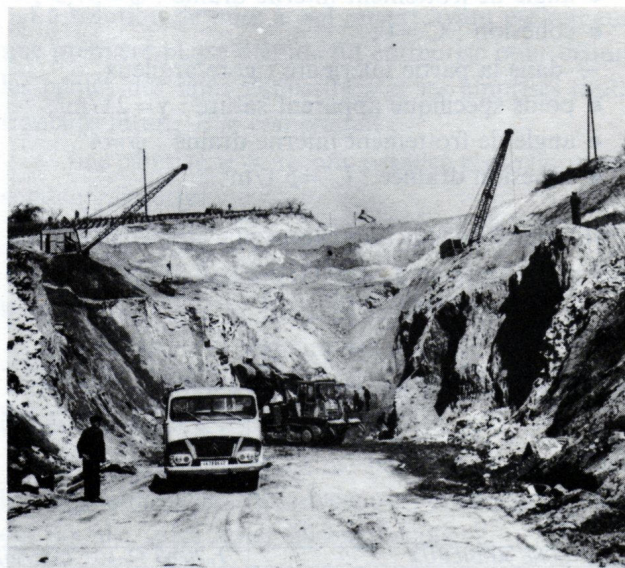
Fig. 4. — Tunnel du Crozet.
Dégagement de la tête côté Roanne.

Dans un premier temps, compte tenu de la présence de trois fermes au-dessus du tunnel, il est prévu de consolider la tête côté Saint-Germain et de limiter la mise à ciel ouvert à la tête côté Roanne sur 75 m jusqu'à l'éboulement n° 3 (*fig. 4*).

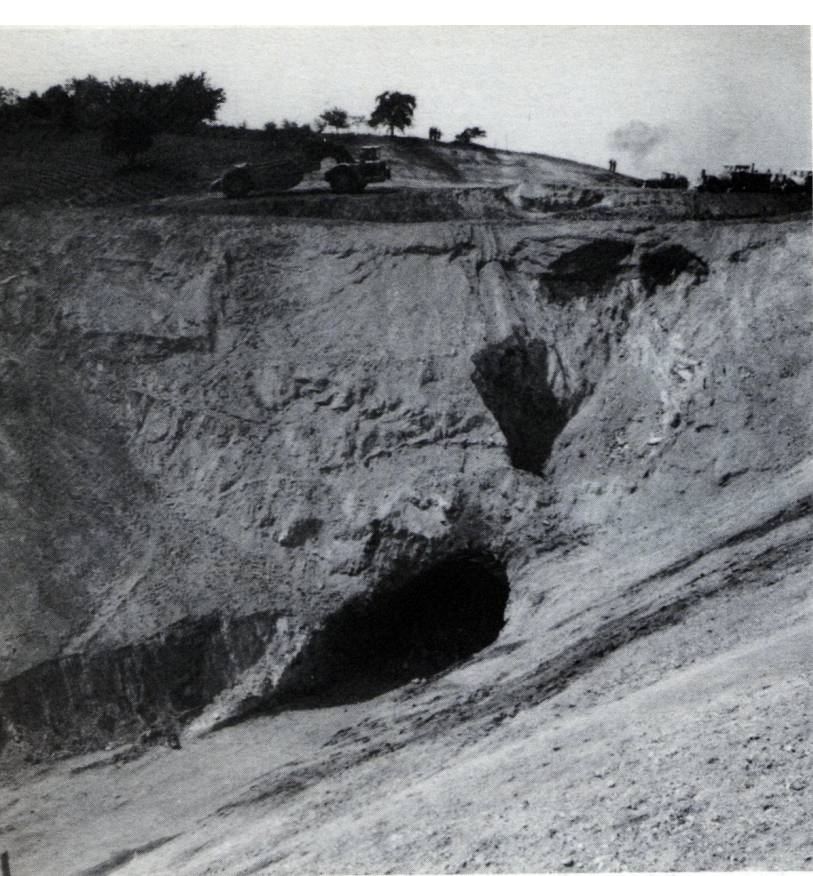
Fig. 5. — Tunnel du Crozet.
Terrassement en cours et cratère n° 3.

Les travaux entrepris dès le 23 mars par les Entreprises « Ménager et Gorce » et « Perrier » sont retardés par des difficultés croissantes provoquées par la progression des effondrements dont les cratères augmentent en profondeur et en diamètre (*fig. 5*).

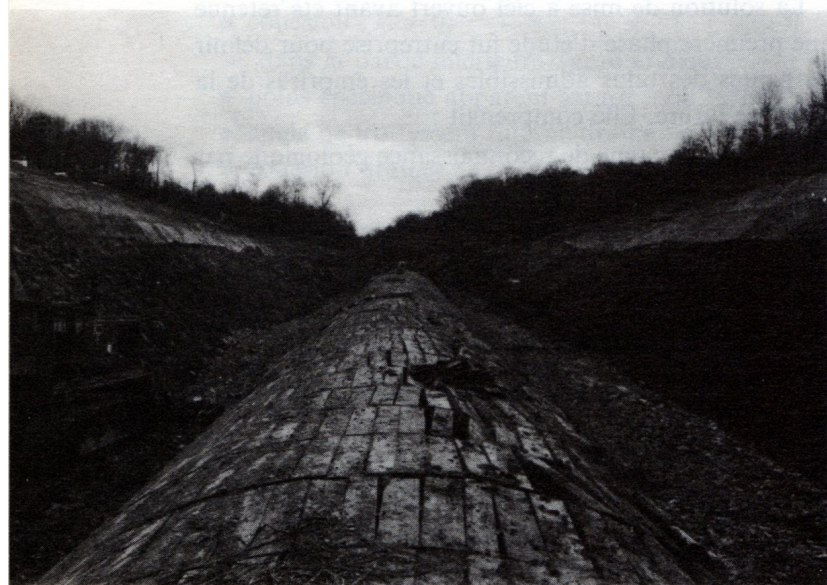
Fig. 9. — Tunnel de Grattery.
Couchis après démolition de la voûte.

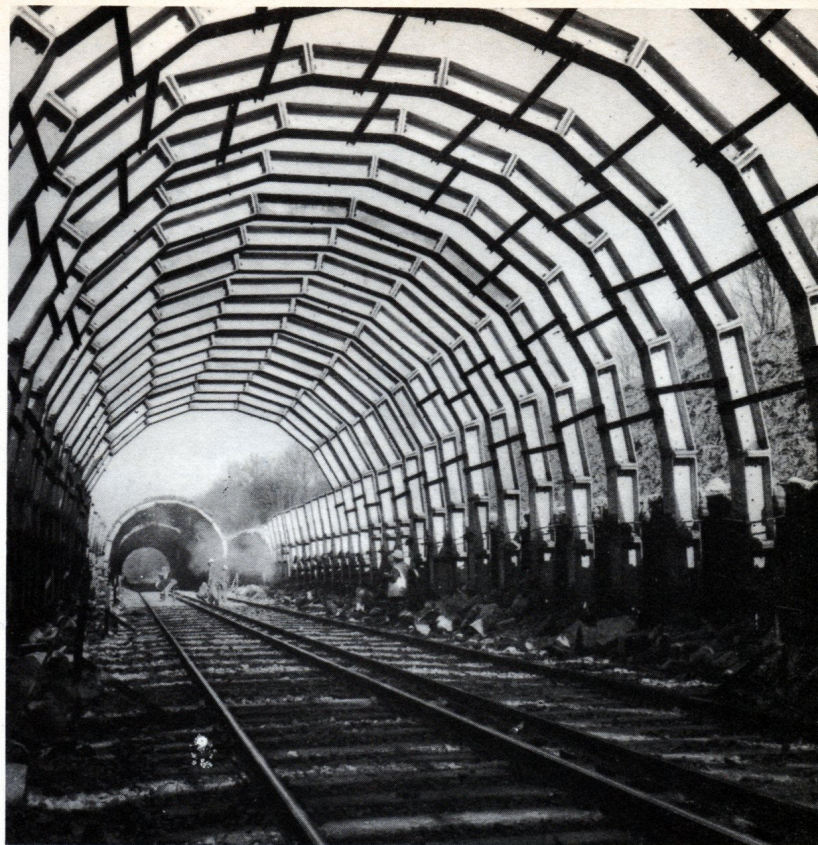
Fig. 10. — Tunnel de Grattery.
Cintres lourds après démolition du tunnel.

Conditions de circulation. La mise en place des cintres standards lourds destinés d'une part à recevoir le couchis jointif de protection en voûte, d'autre part à résister à l'influence des différents cas de charge pendant les travaux de terrassement avait pour conséquence de réduire le débouché du tunnel et d'interdire le croisement de deux trains sous l'ouvrage. Il était donc nécessaire de créer un tronç commun temporaire (TCT), par rapprochement de 1,50 m des deux voies et leur mise à l'entraxe de 2,07 m (fig. 10).

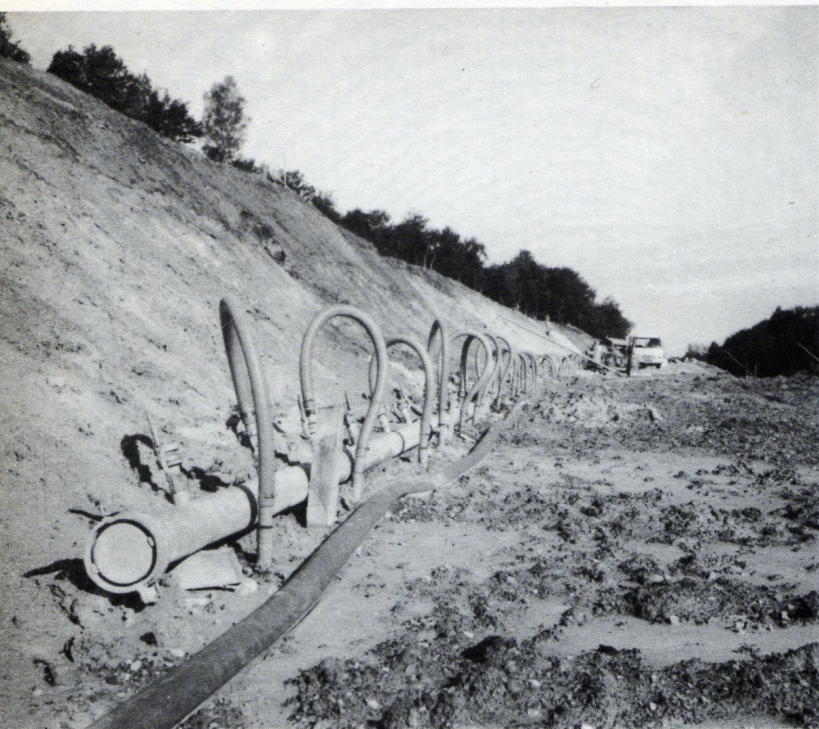
Fig. 12. — Tunnel de Grattery.
Ligne de pointes filtrantes.

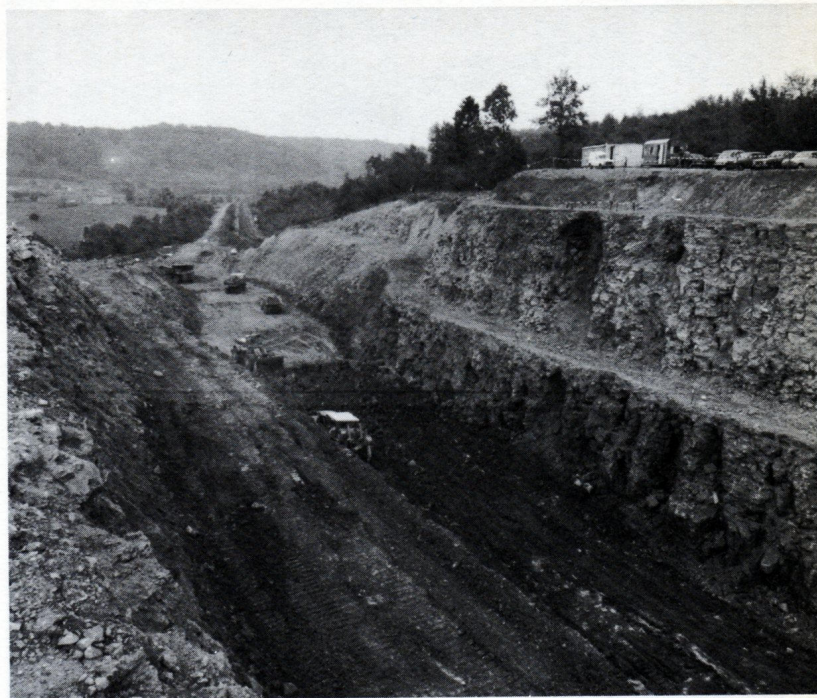
Fgi. 14. — Tunnel de Colmey. Terrassement en cours.

Le chargement et l'évacuation des déblais étaient assurés par un chargeur Caterpillar 988 de 275 ch, capacité du godet 3 m³, deux dumpers Caterpillar 969 de 170 ch, capacité 3 m³ et quatre camions de 15 t (fig. 14).

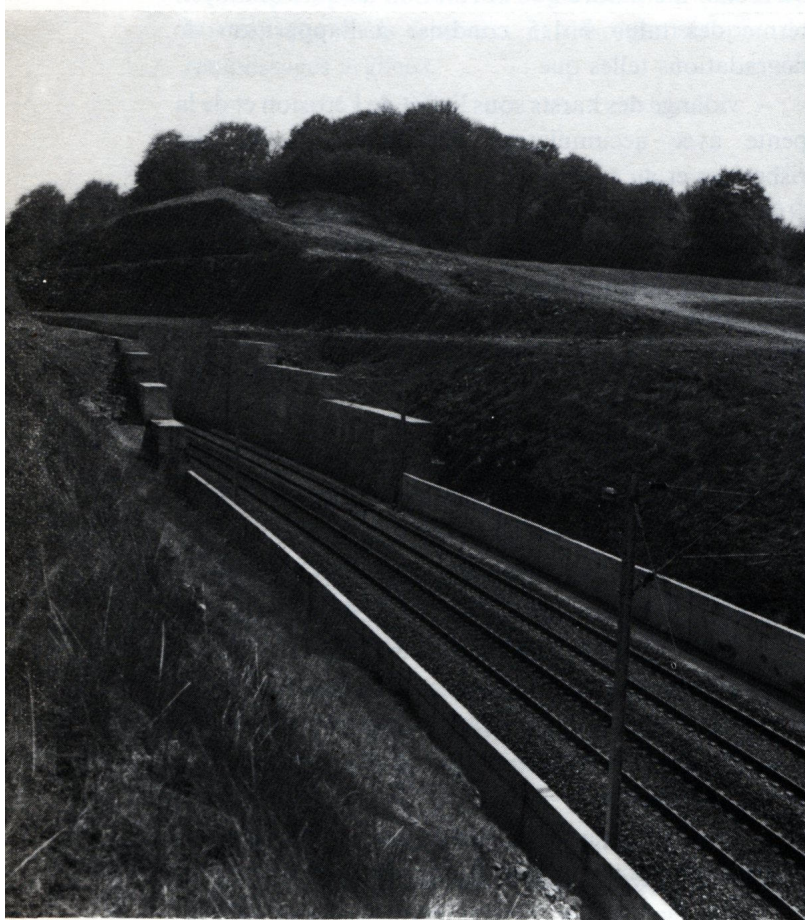
Fig. 16. — Tunnel de Colmey.
Murs de pied dans les zones d'extrémité.

poids de près de 10 m de hauteur et de 2 m d'épaisseur minimale, et dans les zones d'extrémités de murs-cornières en béton armé de 3 m de hauteur.

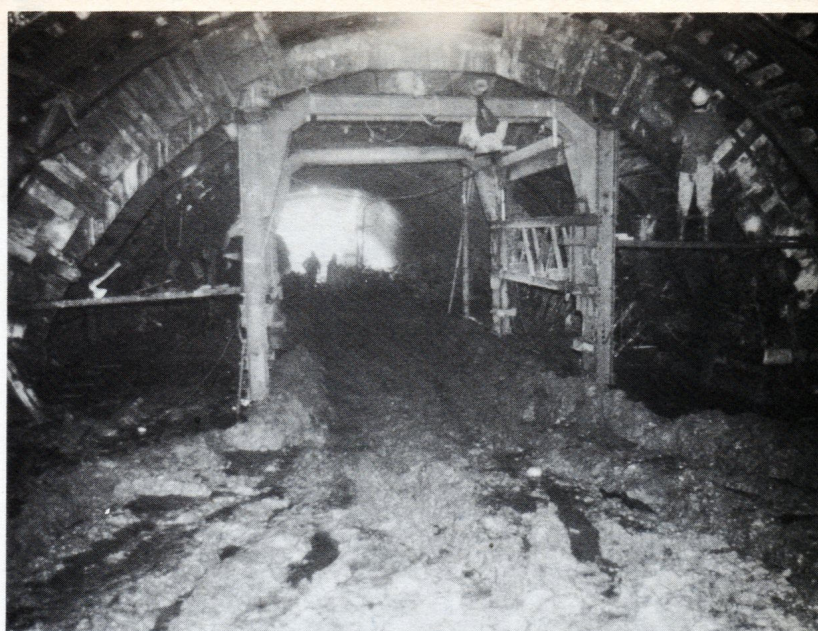
Fig. 24. — Tunnels de La Pommeraie et de Marnay. Coffrage en place lors du bétonnage de la voûte.

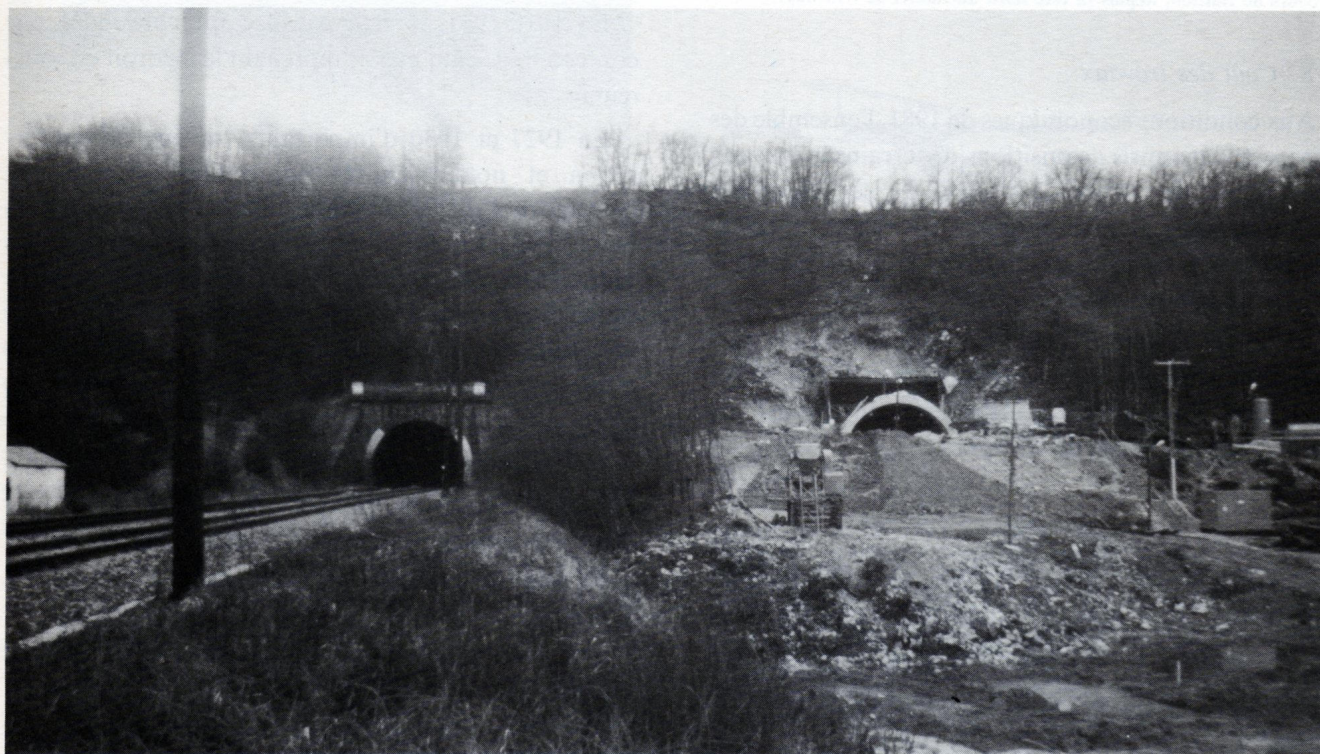
Fig. 25. — Tête nord du tunnel de La Pommeraie.

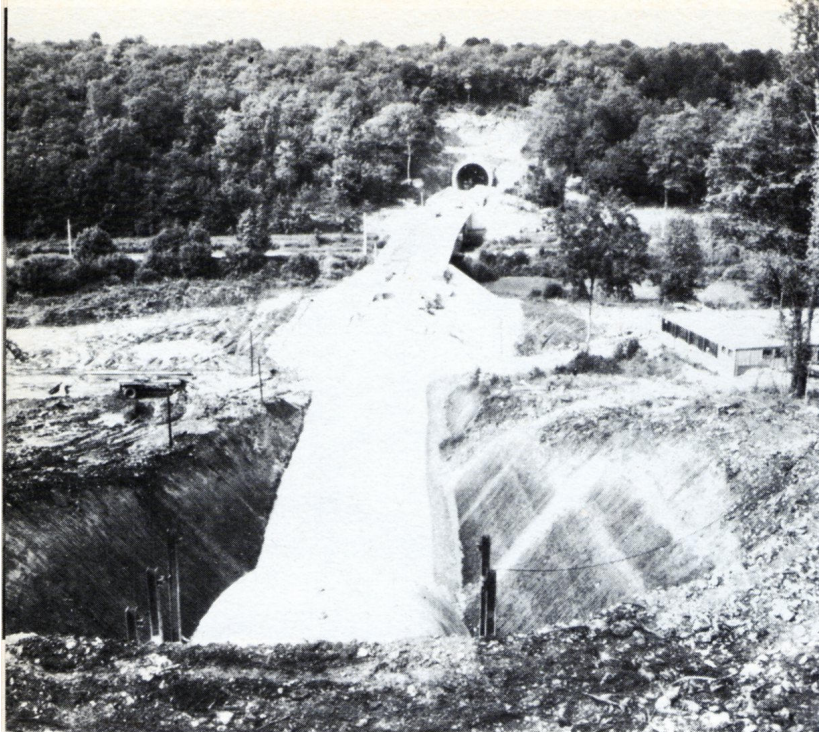
Fig. 27. — Vue de la déviation de La Pommeraie et de Marnay, en cours de finition, depuis la tête nord du tunnel de Marnay.

La figure 27 montre le chantier de déviation en cours de finition vu depuis la tête nord du tunnel de Marnay et la figure 28 montre la tête sud du tunnel de La Pommeraie en fin de travaux.

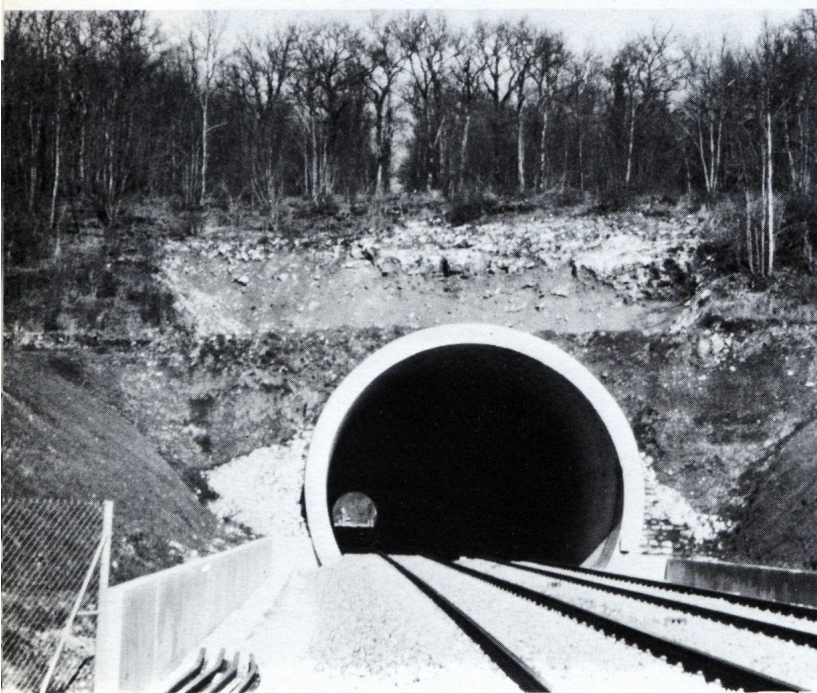
Fig. 28. — Tête sud du tunnel de La Pommeraie en fin de travaux.

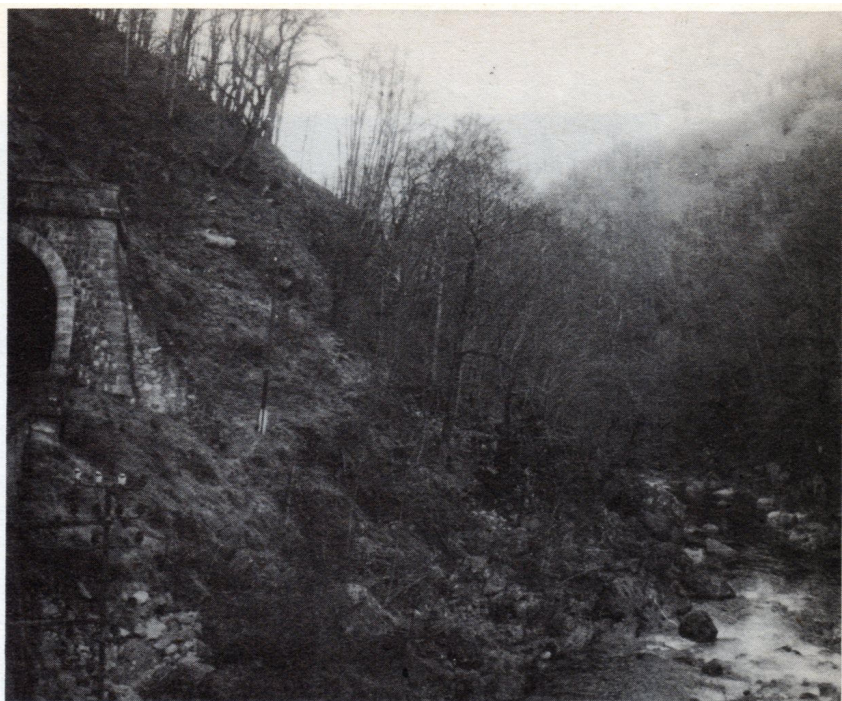
Fig. 29. — Tunnel de la Verrerie.
La Cère au droit de la tête Aurillac du tunnel.

Cet ouvrage de 165 m de long situé sur la ligne de Saint-Denis-Près-Martel à Viescamp-sous-Jalles, près de la gare de Lamativie est un des nombreux ouvrages qui permettent à cette ligne à voie unique de longer l'étroite vallée de la Cère en recoupant les multiples éperons rocheux déterminés par les méandres de cette rivière (fig. 29).

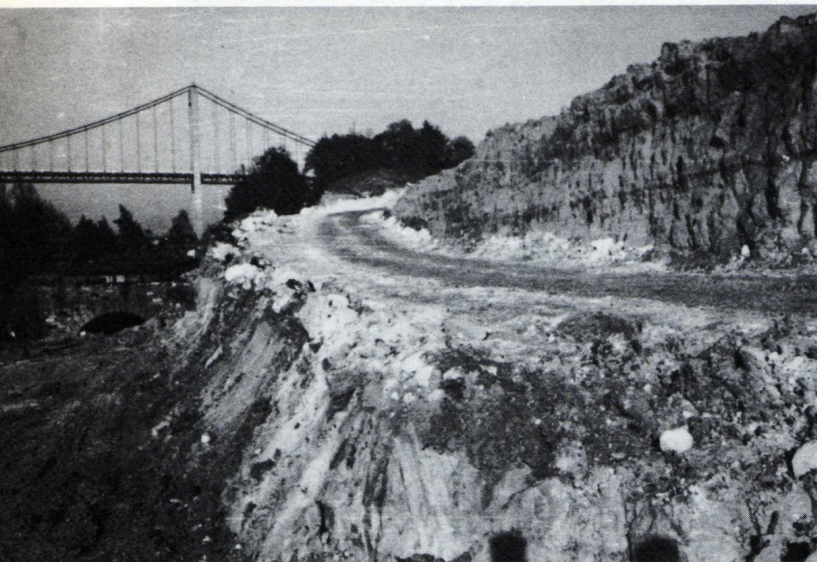
Fig. 37. — Tunnels de Lormont. Démolition du tunnel 5.
A l'arrière plan, l'ancienne tête sud du tunnel 4.

Du fait de l'exploitation de la carrière Poliet et Chausson à la limite de ces ouvrages, le site original s'est trouvé considérablement modifié et rien ne s'opposait plus à la démolition de ces ouvrages en dehors de toute circulation ferroviaire (fig. 36 à 38).

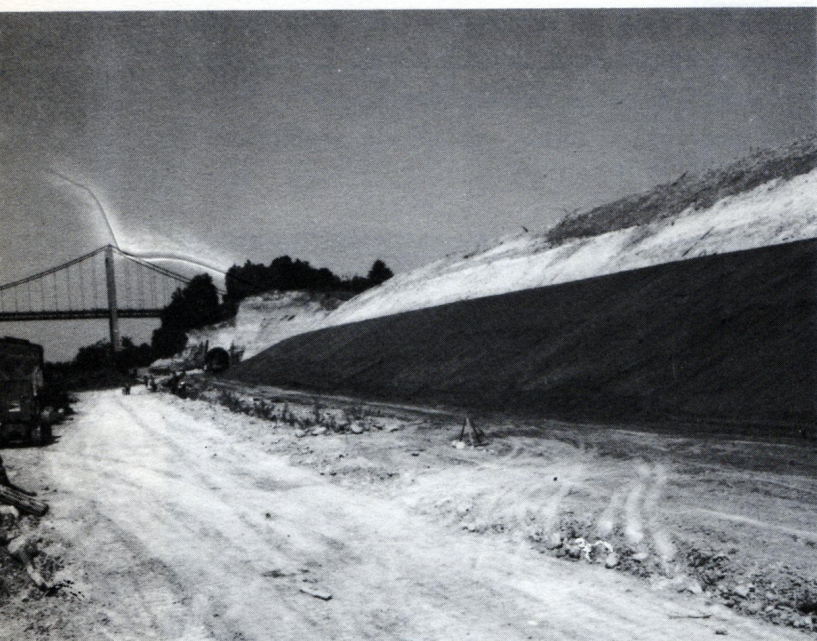
Fig. 38. — Tunnels de Lormont. Vue générale des terrassements.
A l'arrière plan, la nouvelle tête du tunnel 4.
