INVENTAIRE TUNNELS

FICHE TUNNEL

N° INVENTAIRE : 29019.10 NOM : Galerie de Heurtebise

SECTION de LIGNE : 29019.07D

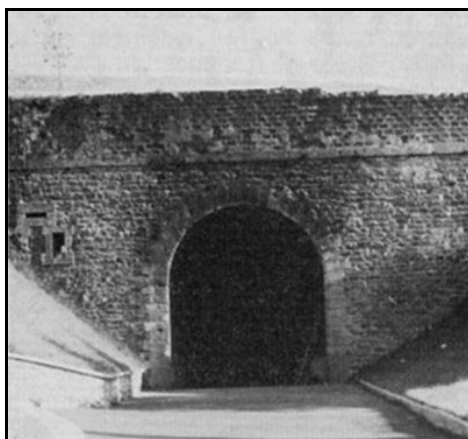
L'entrée du tunnel après guerre
Les meurtrières de façade du corps de garde sont clairement visibles, sur la gauche

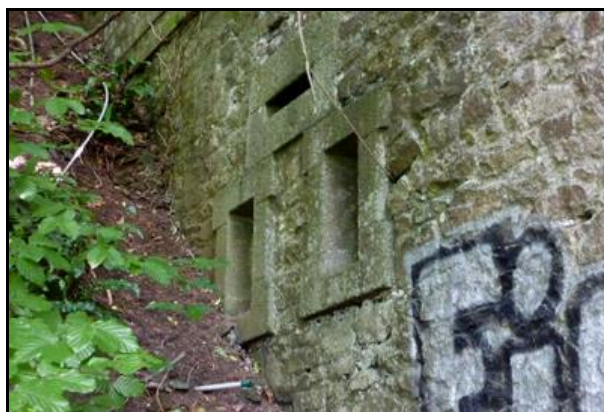
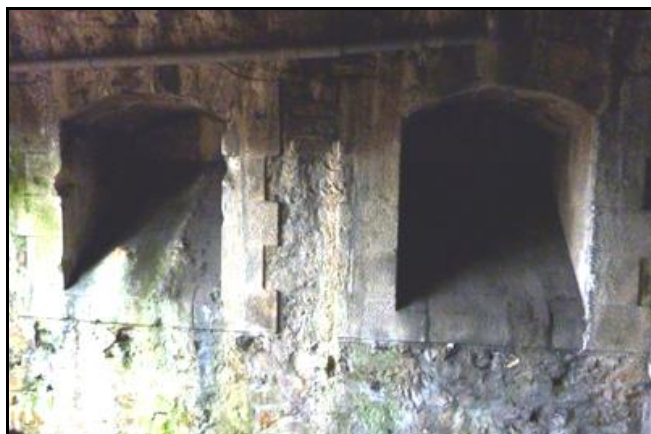
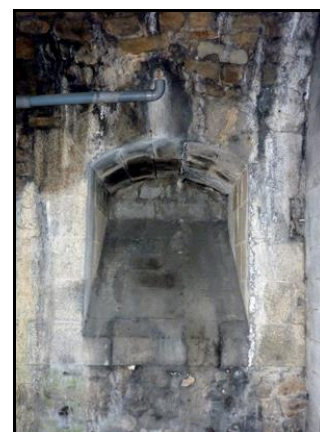
Meurtrières de défense situées dans l'entrée de la galerie en avant des portes de protection de l'ouvrage
Elles sont aujourd'hui condamnées et murées
La salle du corps de garde se trouve juste derrière

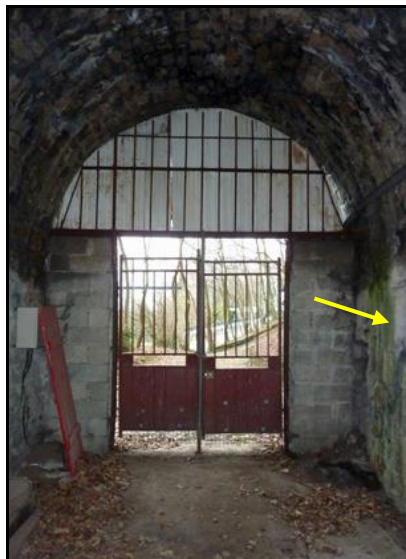
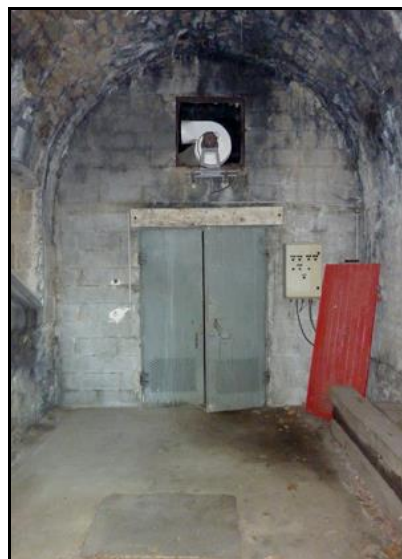
L'intérieur du sas d'entrée
 A gauche, la grille donnant sur l'extérieur (la flèche jaune indique les meurtrières de défense)
 A droite, le mur et la porte qui isolent le reste de l'ouvrage

Puis, le tunnel a été transformé en centre d'entraînement aux interventions en milieu confiné et enfumé pour une caserne de pompiers voisine. Son entrée a été équipée d'un sas avec une grille donnant sur l'extérieur et une cloison de séparation, pour isoler le reste de l'ouvrage. Les pompiers y allumaient donc des feux, ce qui explique la grande quantité de bois brûlé que l'on trouve notamment dans la galerie allemande aujourd'hui inutilisée.

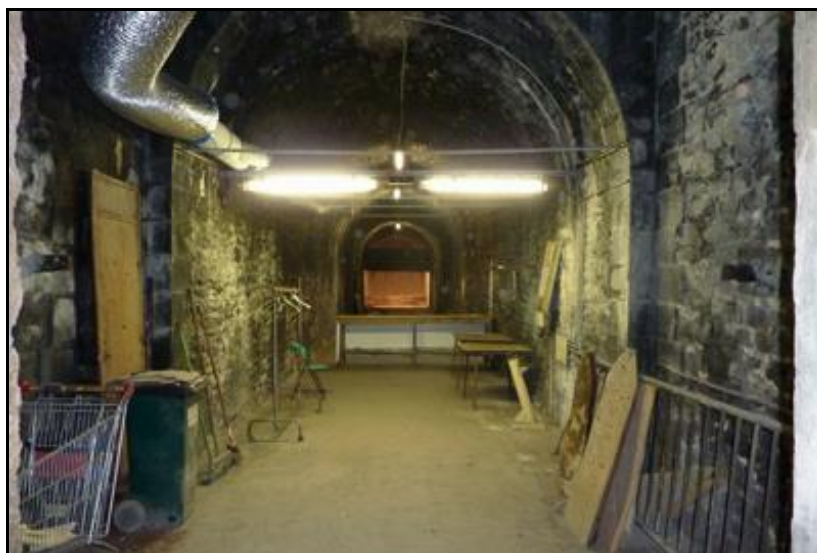
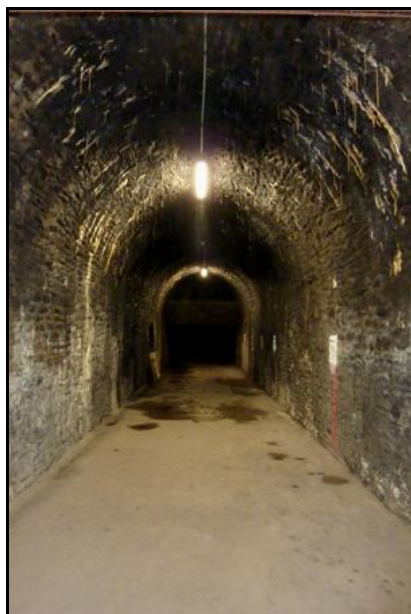
Ci-dessus et ci-dessous, trois vues générales de l'ancienne galerie ferroviaire dans son usage actuel

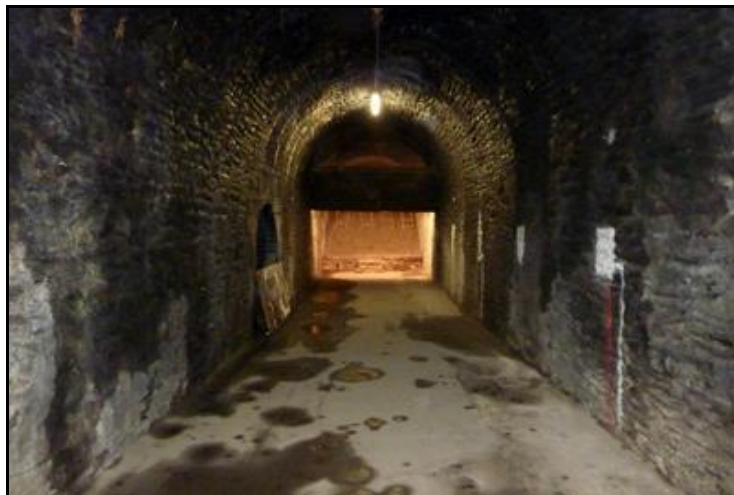
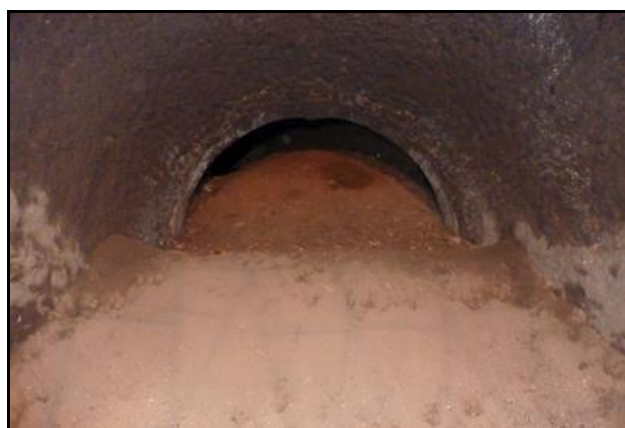
Ci-dessus et ci-dessous, la deuxième moitié du tunnel en regardant vers le fond (sortie)
Sur la gauche, l'une des deux communications qui permet de descendre dans la galerie allemande

Bien visible sur la photo de droite, le tunnel initial a fait l'objet d'un prolongement creusé à un gabarit supérieur

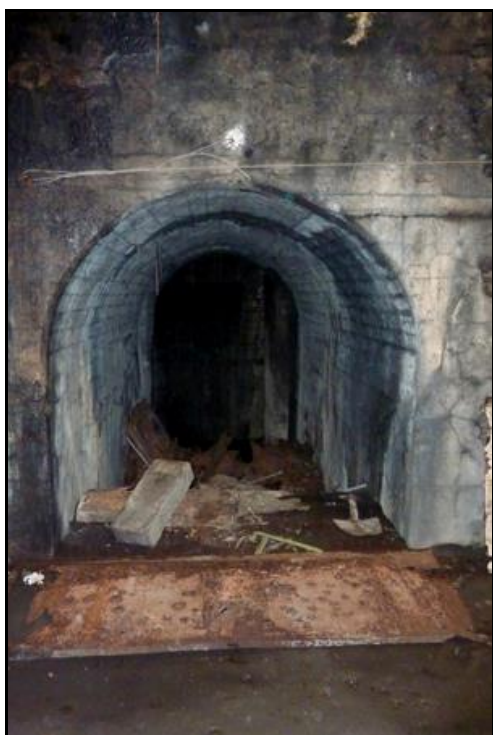
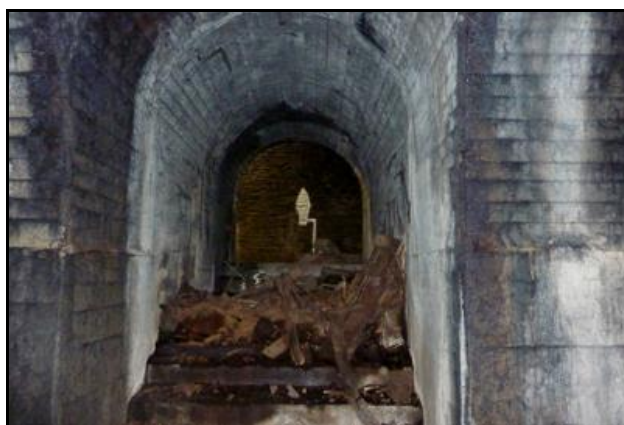
Communication principale entre les deux galeries,
vue depuis le tunnel à gauche, et depuis la galerie allemande à droite

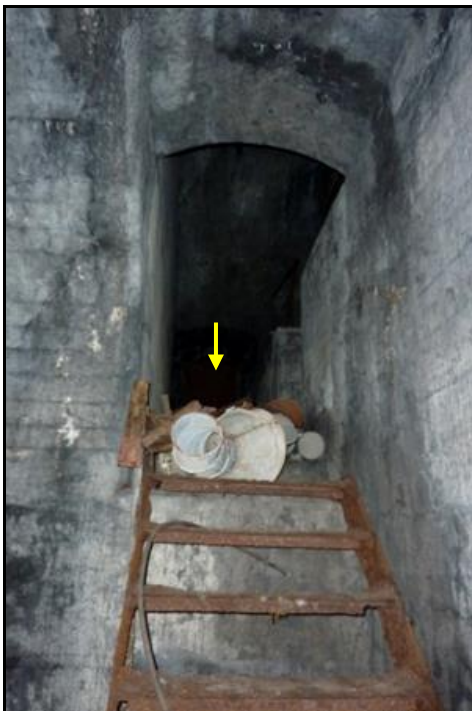
Côté entrée, accès au corps de garde depuis la galerie allemande
Le tunnel est au fond (flèche jaune)

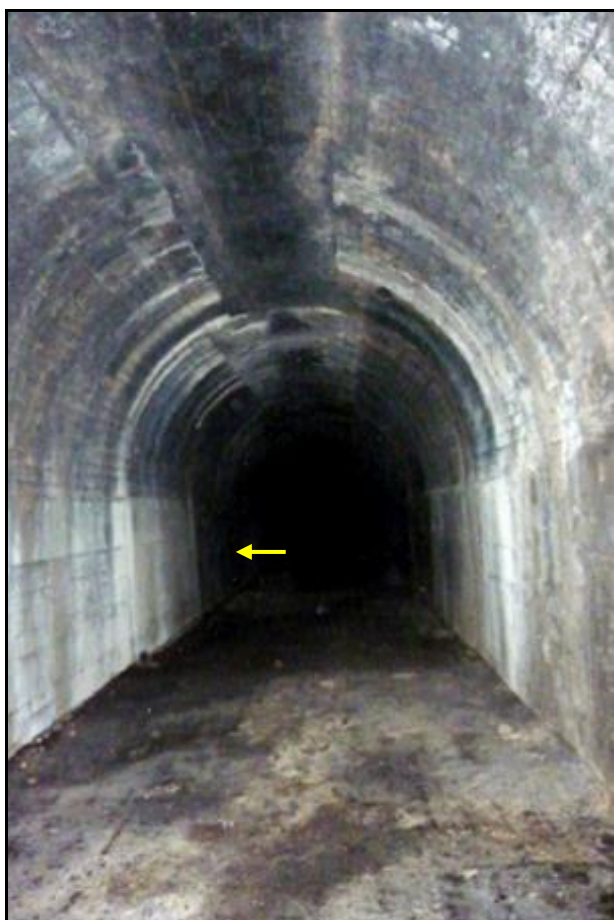
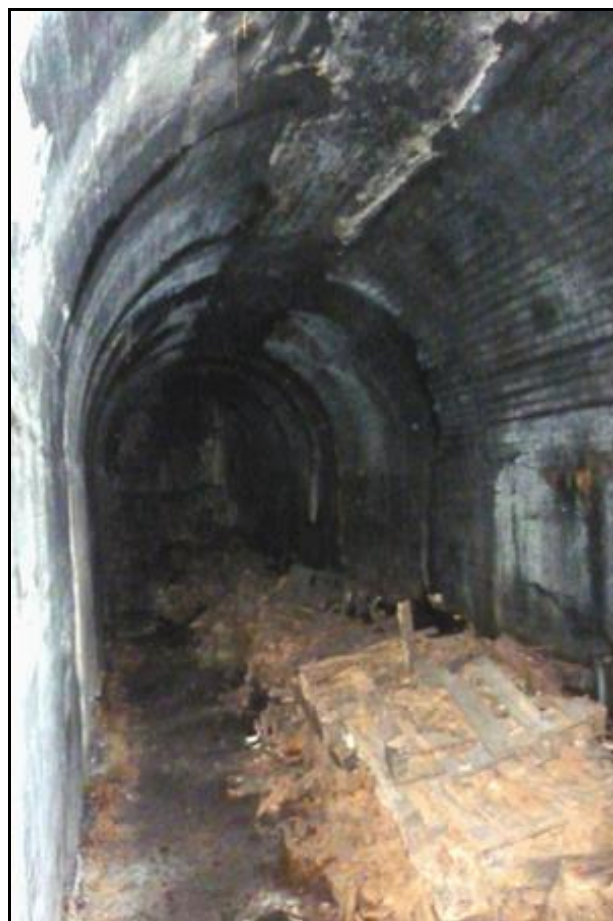
La galerie allemande

A gauche, côté entrée avec l'accès au corps de garde (flèche jaune)

A droite, le fond derrière les murs pare-souffle

Sur la photo de droite, au premier plan, des palettes en bois, vestiges des entraînements des pompiers
