**INVENTAIRE
PONTS et VIADUCS
DETRUITS et/ou DISPARUS**

N° INVENTAIRE : **06062.01N** NOM : **Viaduc de Scarassoui**

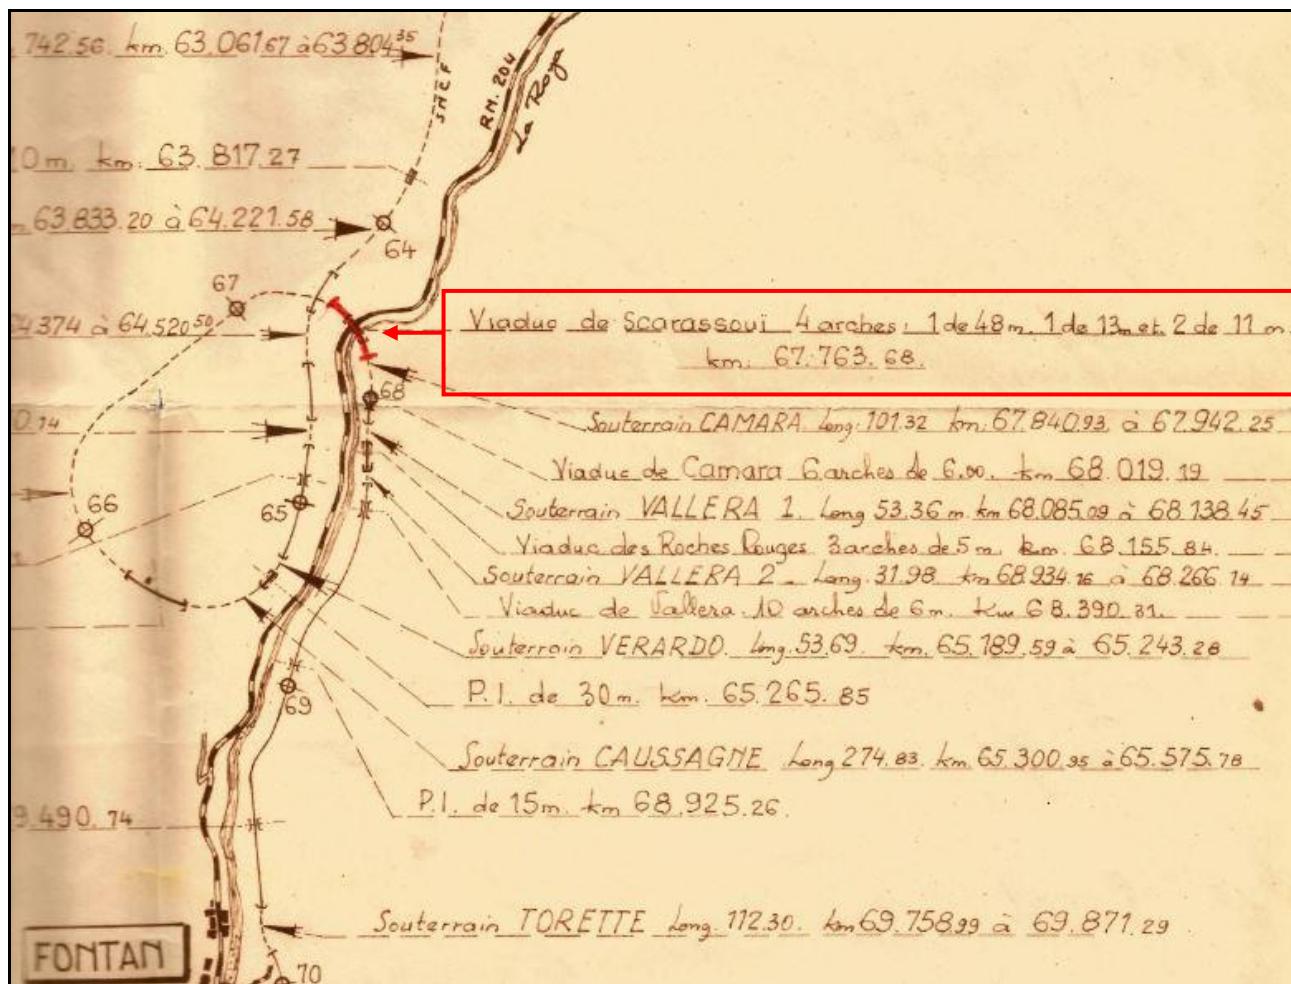
Plan d'époque montrant la position cruciale du viaduc de Scarassoui entre les tunnels de Camara et de Berghe, à l'entrée de la boucle hélicoïdale du même nom

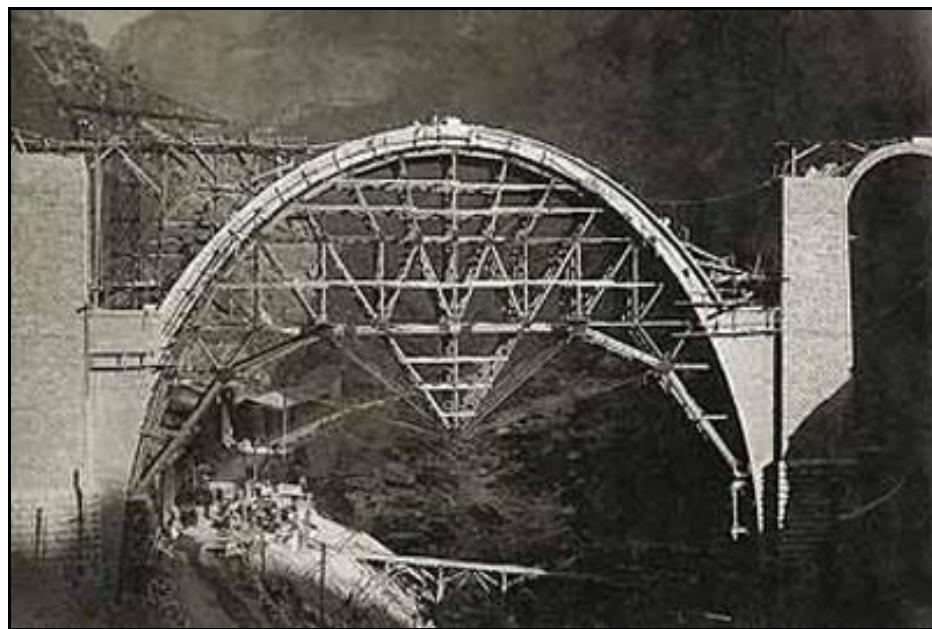
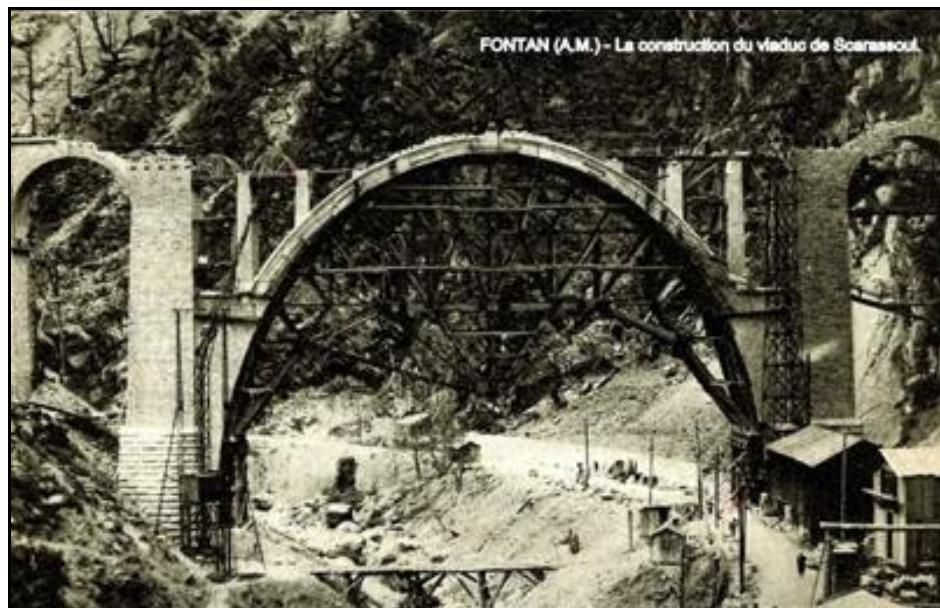
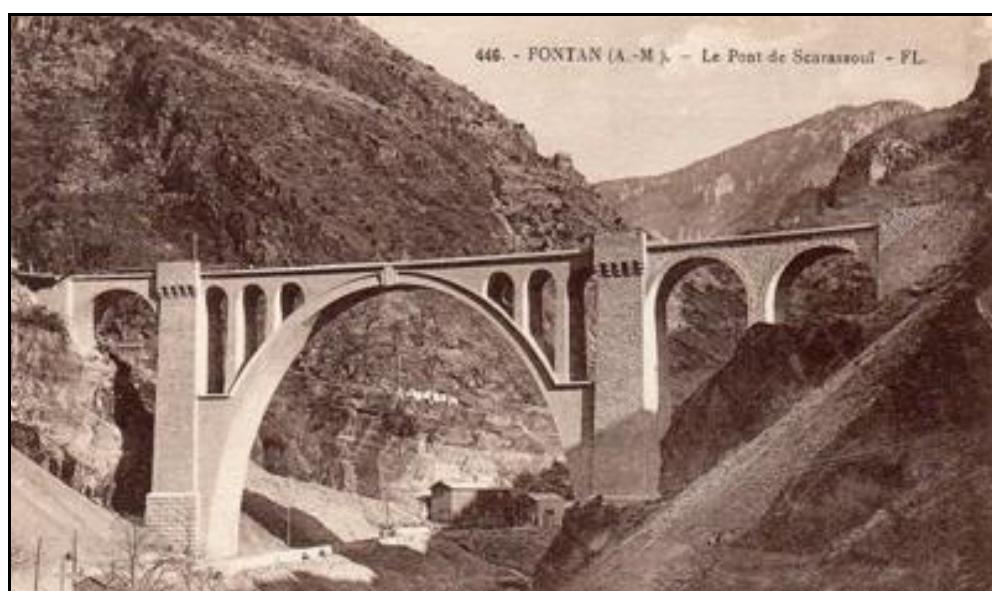
Ci-dessus et ci-dessous, la construction du viaduc

Cet ouvrage courbe, initialement conçu et construit en maçonnerie classique par l'ingénieur Paul Séjourné entre 1921 et 1923, comportait une grande arche elliptique centrale de 32 mètres de haut et 48 mètres d'ouverture, encadrée par deux arches plein cintre de 11 mètres d'ouverture côté Nice, et une autre arche plein cintre de 13 mètres côté Cuneo. De plus, les tympans de cette grande arche étaient percés chacun de trois voûtelettes d'élegissement.

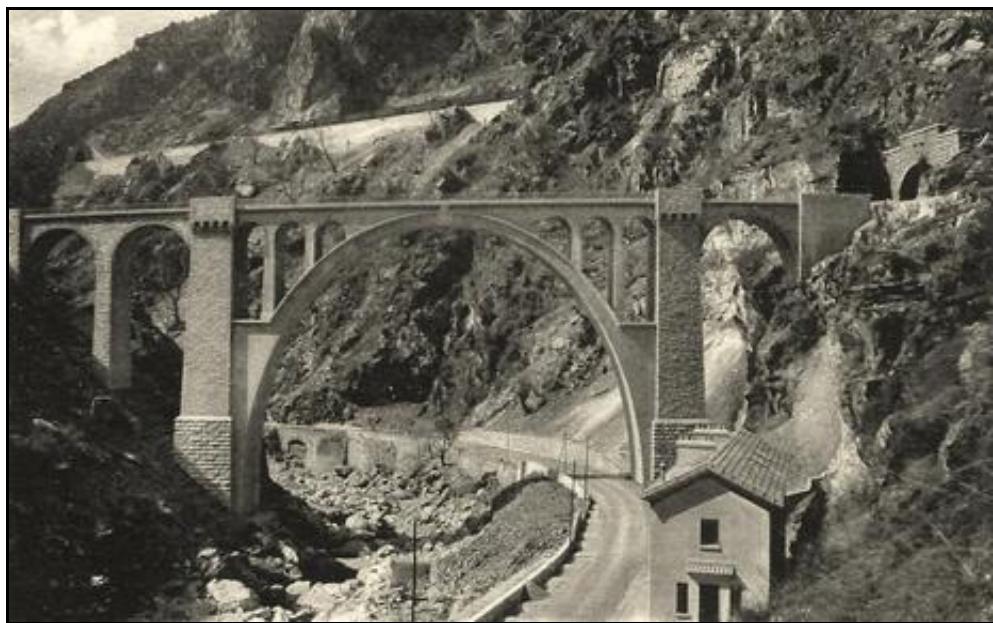
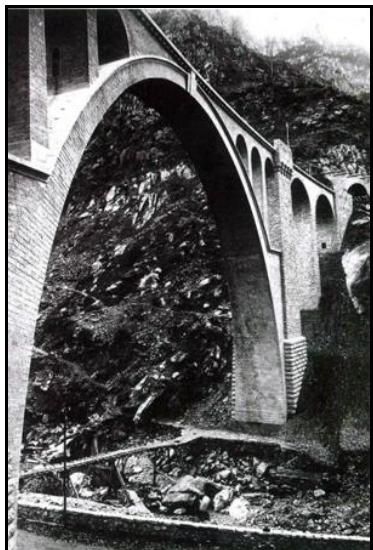
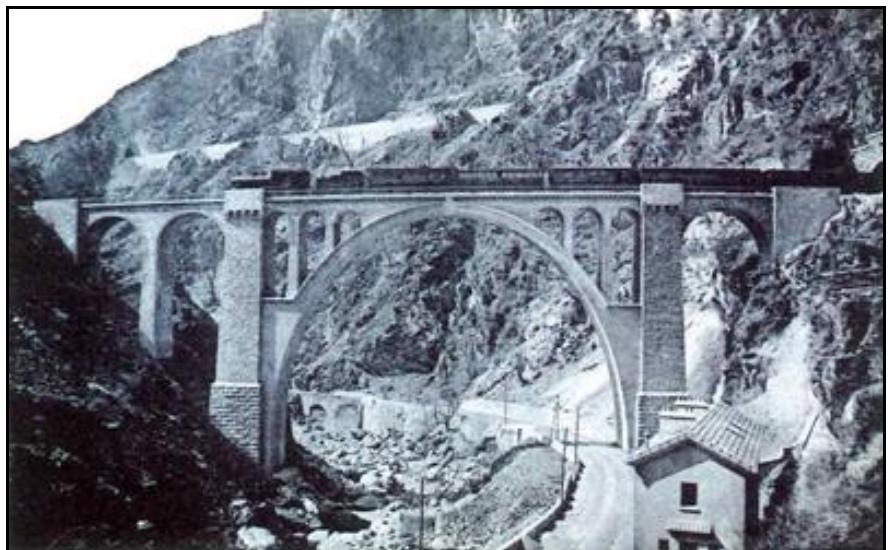
Ci-dessus et ci-après, l'ouvrage typique de l'architecture Séjourné

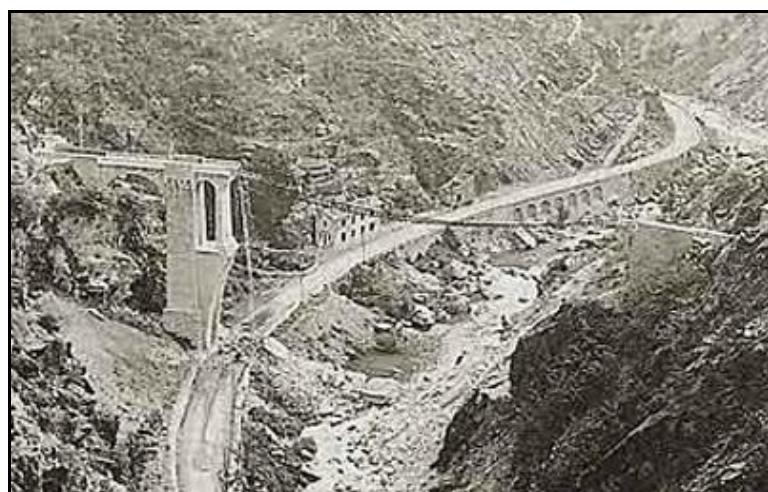
Le viaduc juste après sa destruction alors que les rails pendent encore dans le vide

Le viaduc n'entrera en service qu'à la finition de la ligne Cuneo > Nice en 1928. Pendant la seconde guerre mondiale, entre 1940 et 1944, il ne servira qu'épisodiquement en fonction des destructions et remises en état opérées sur d'autres parties de la ligne par les belligérants français et italiens. Puis les Allemands le feront sauter avec d'autres ouvrages pour protéger leur retraite vers l'Italie du nord suite au débarquement allié en Provence en août 1944.

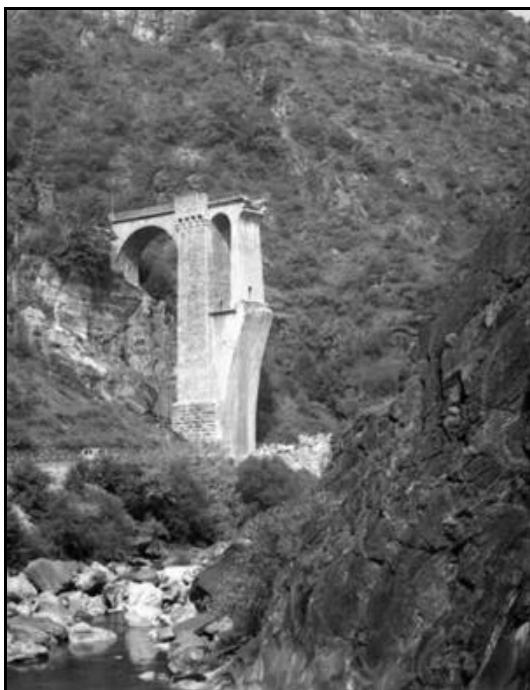
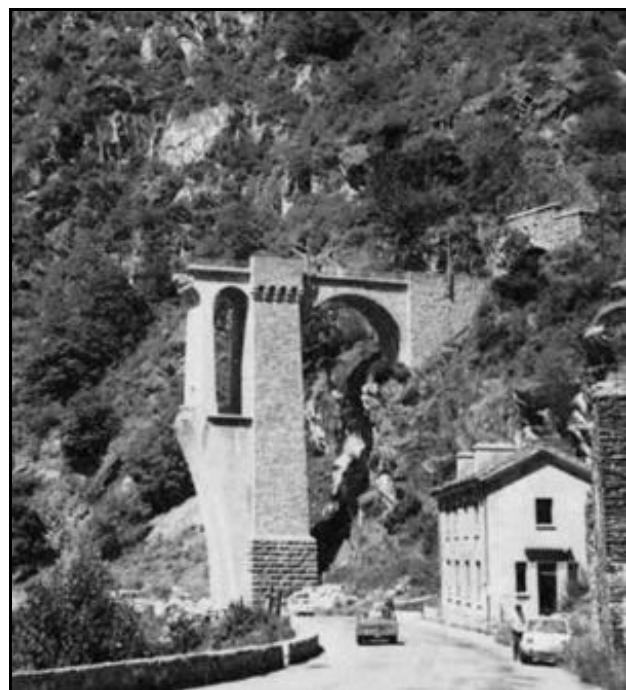
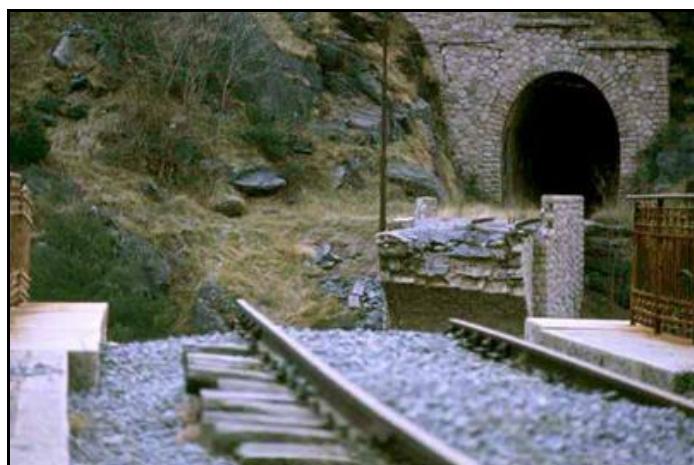
La sortie du tunnel de Camara et la voie ferrée coupée

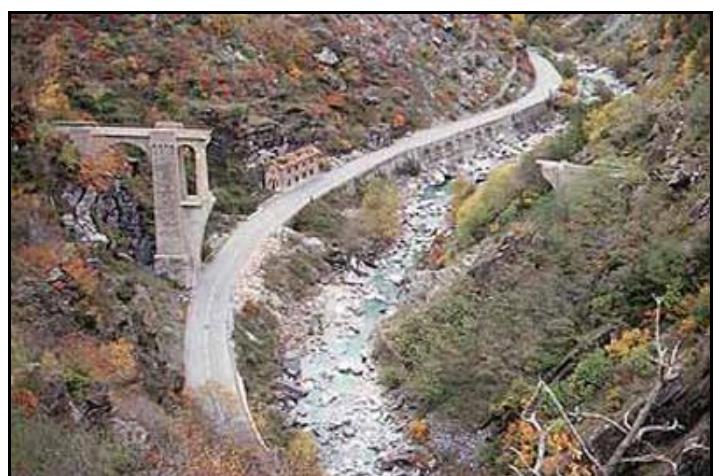
L'ouvrage sera reconstruit en 1978 avec un tablier béton courbe reposant sur deux bêquilles de soutien obliques.

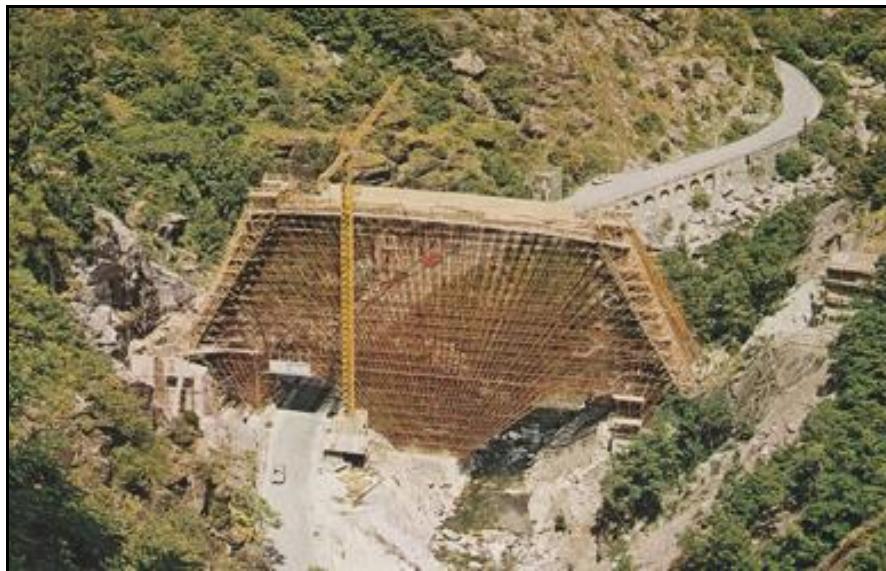
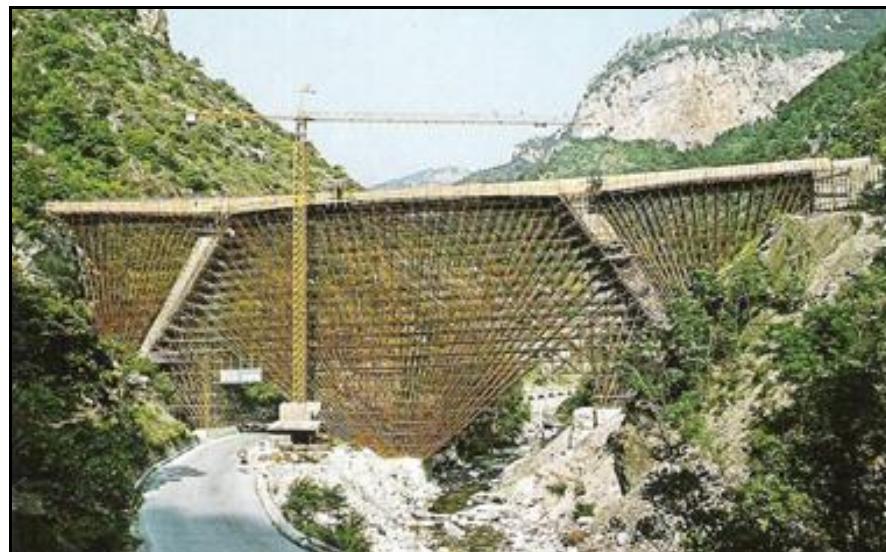
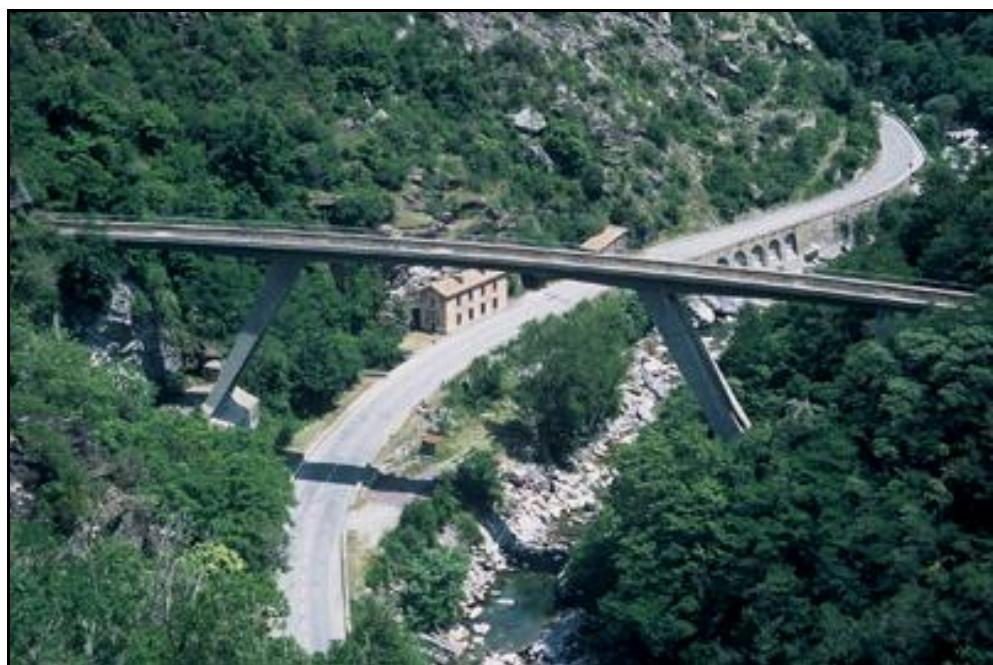
Ci-dessus et ci-dessous, diverses vues du nouvel ouvrage

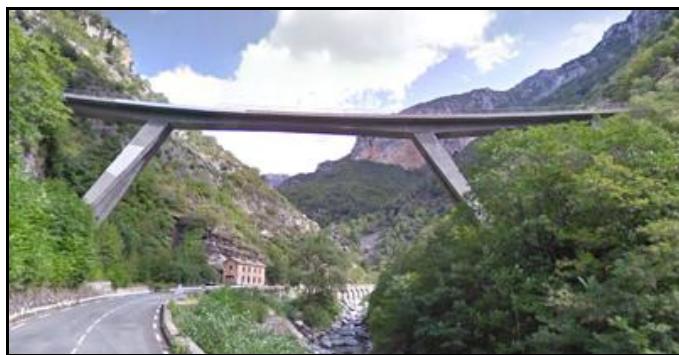
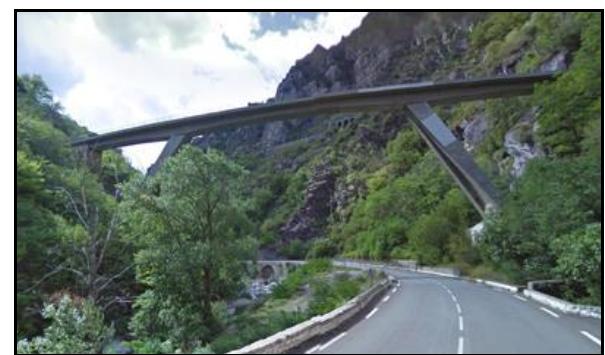
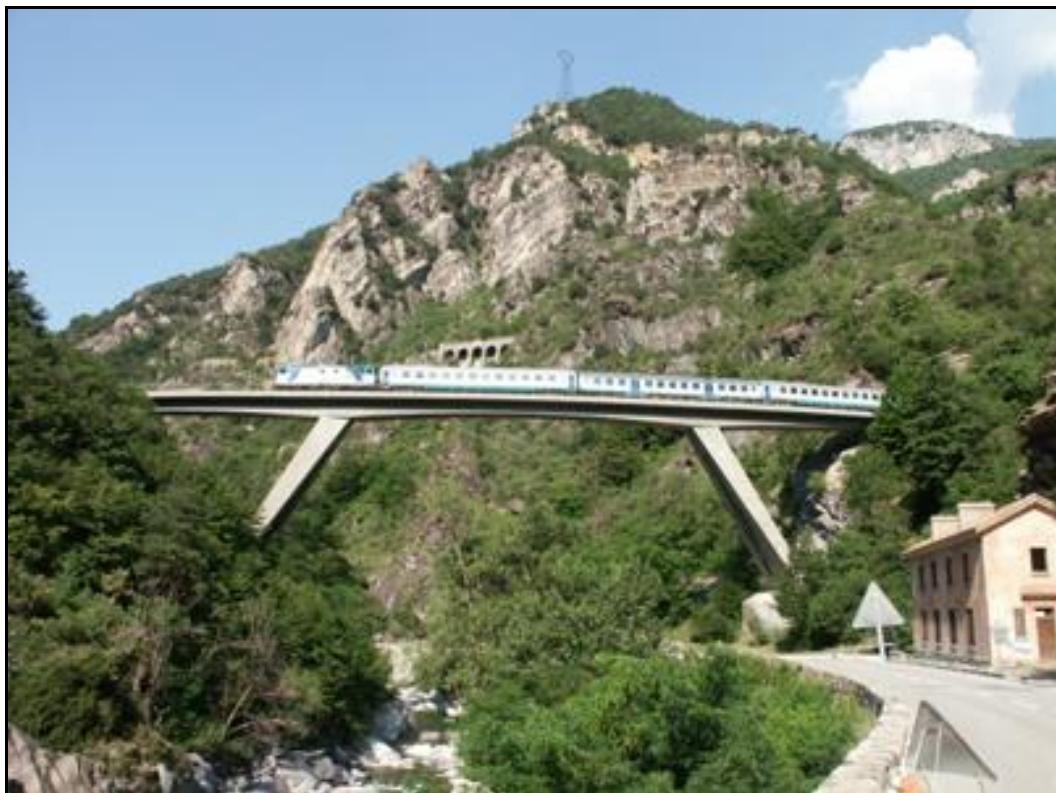
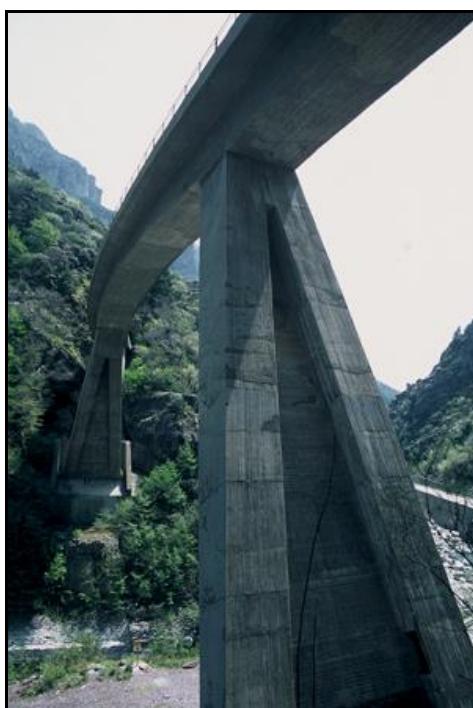
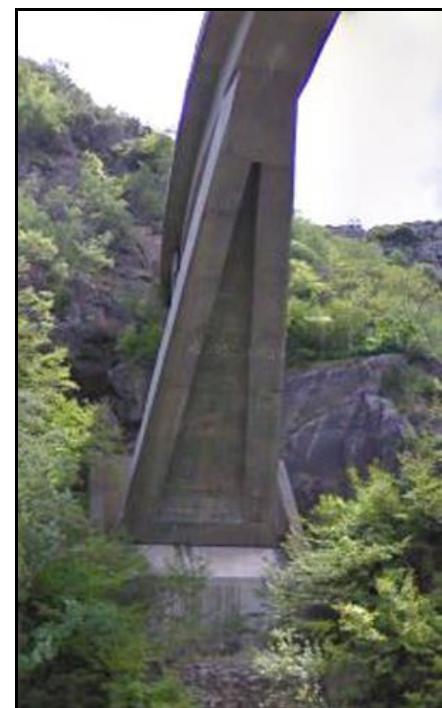
Ci-dessus et ci-dessous, détail des béquilles de soutien et du tablier béton

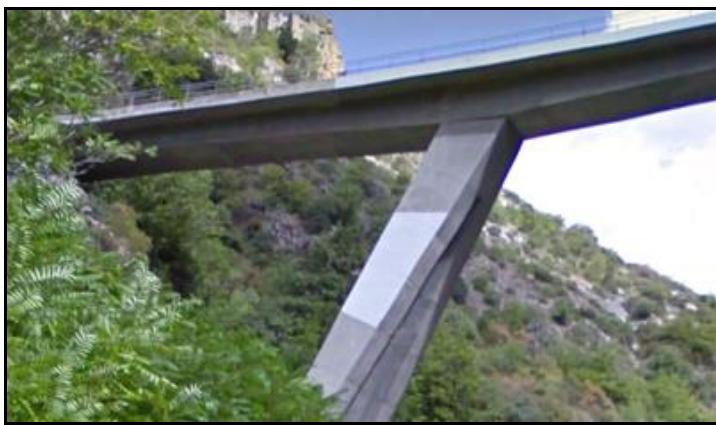
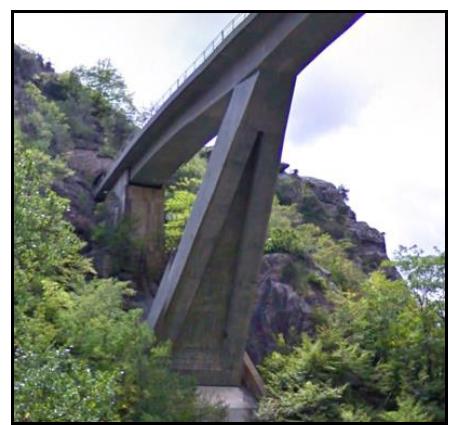
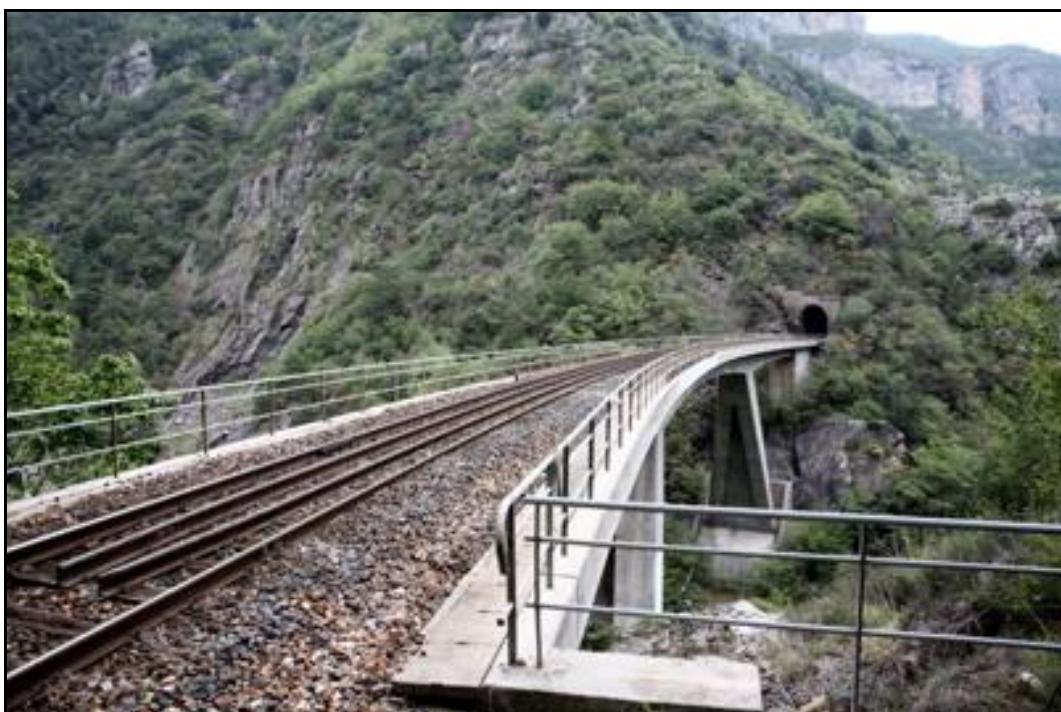
Diverses vues supérieures du viaduc rendu à la circulation ferroviaire
