INVENTAIRE PONTS et VIADUCS DETRUITS et/ou DISPARUS

N° INVENTAIRE : **06136.04W** NOM : **Pont de Caï**

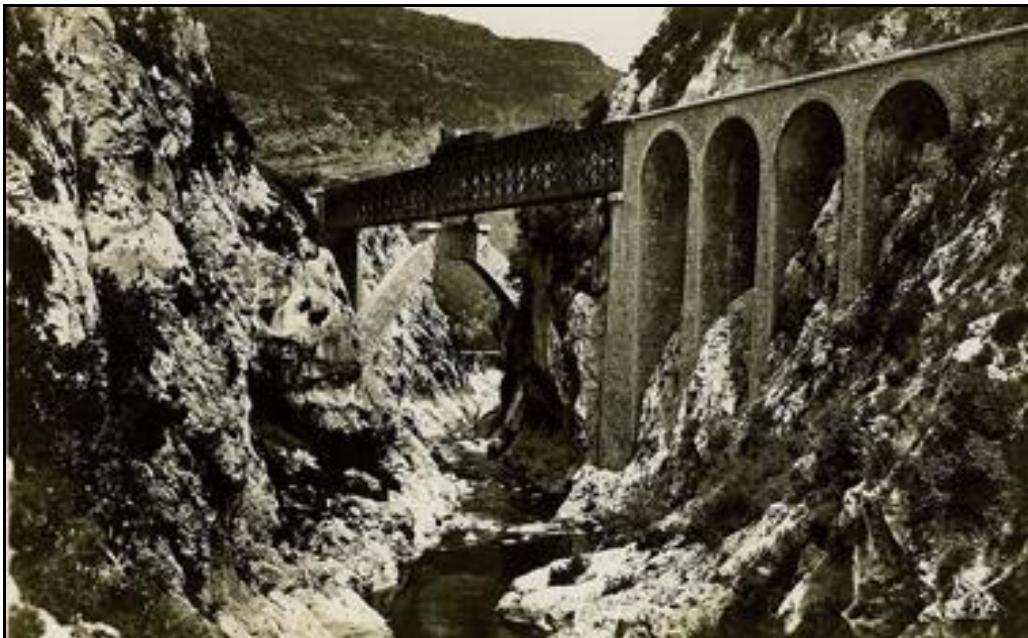
Le viaduc de la Bévéra dans sa version initiale

Construit courant 1927 et mis en service le 31 octobre 1928, le viaduc de la Bévéra débutait par un avant-pont en maçonnerie classique comportant 4 arches plein cintre, suivies de 2 travées métalliques

de 45,50 mètres de portée, montées sur poutres caissons à parois ajourées en treillis reposant sur une pile en béton centrale dont la double originalité était d'être un arc de 25 mètres d'ouverture à la base, construit perpendiculairement à la voie. Cette disposition était dictée par l'étroitesse de la gorge qui interdisait l'implantation de piles au milieu de la rivière particulièrement violente à cet endroit en cas de crues.

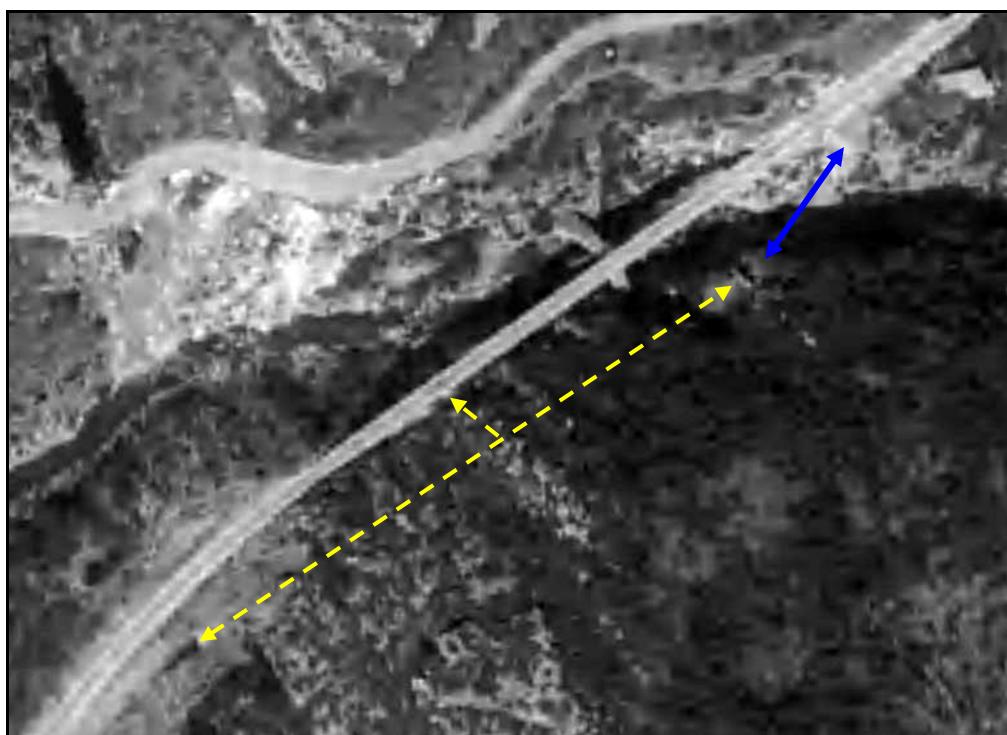
Vue aérienne du viaduc de la Bévéra avec sa pile en arc perpendiculaire
Les tirets jaunes indiquent le tunnel d'évitement
La flèche bleue indique la position du pont de secours

Mais en raison de la proximité de la frontière italienne et dans le cadre du plan Maginot de défense du SFAM (Secteur Fortifié des Alpes Maritimes), il est décidé de doubler le franchissement de la gorge par un tunnel de 214 m de long, suivi d'un pont métallique de 51 m de portée, dont les culées en béton seront construites, mais la travée ne sera pas montée et sera simplement stockée en éventuel secours dans le souterrain. Ainsi, si le viaduc principal est détruit, sera-t-il possible de rétablir rapidement le passage.

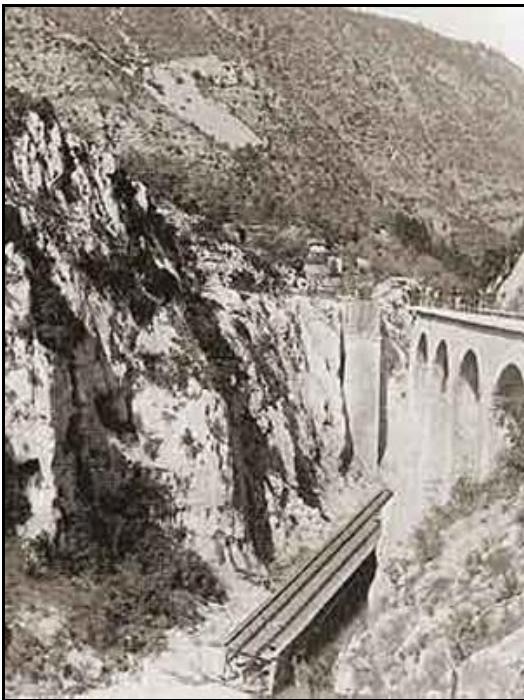
Puis en juin 1940, suite à la déclaration de guerre de l'Italie, l'armée française dynamite l'arche transversale du viaduc et fait tomber le tablier dans la gorge (photo ci-contre). Après l'armistice, les Italiens profiteront du tunnel et du pont de secours pour rétablir le passage.

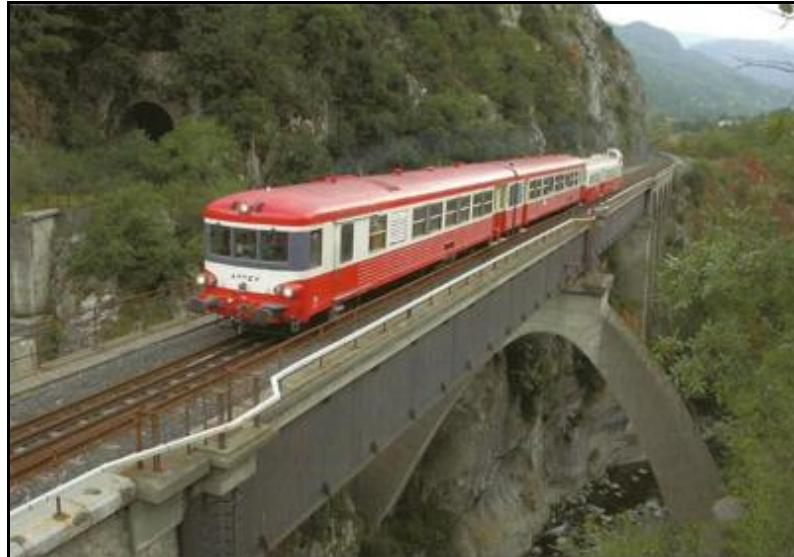
Le nouveau viaduc de la Bévéra avec, à sa gauche, la sortie du tunnel d'évitement et la première culée du pont de secours

La ligne restera alors coupée jusqu'en 1962, année où le viaduc principal sera reconstruit. Ses nouvelles travées sont des poutres creuses à parois pleines.

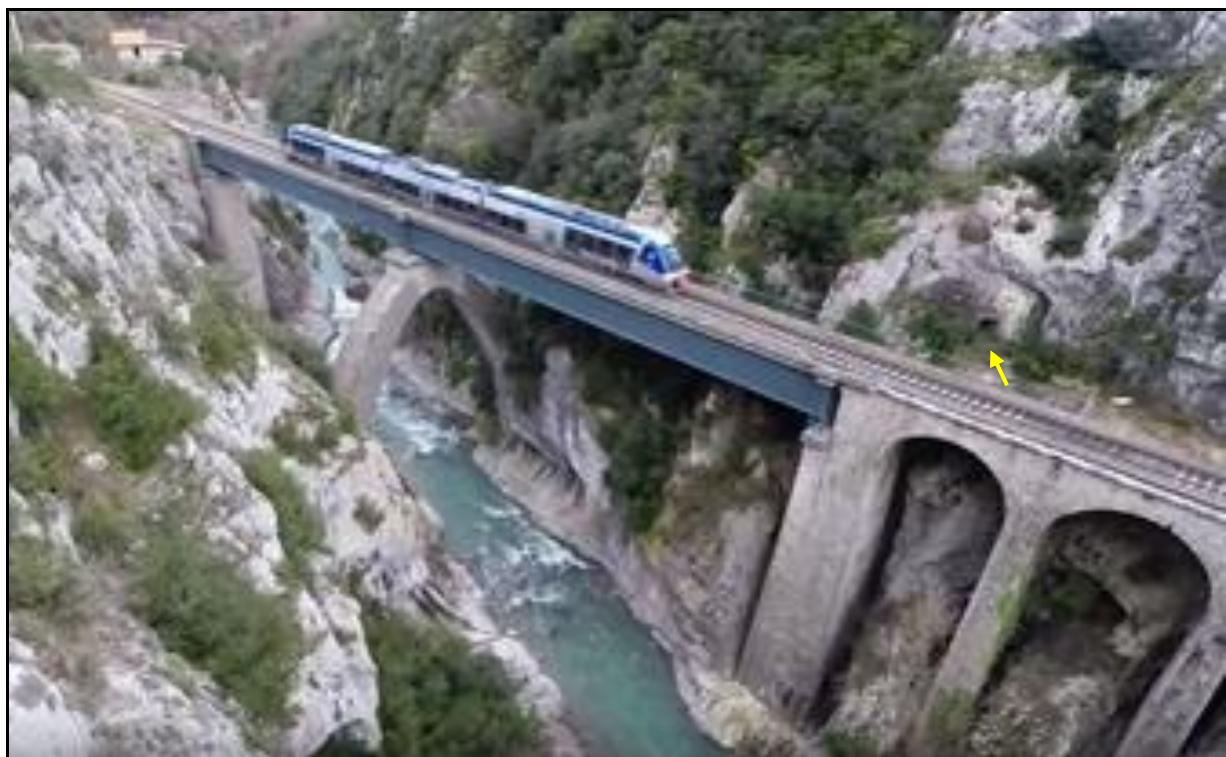
A noter que le tunnel d'évitement possède une petite galerie perpendiculaire accessible depuis la voie ferrée (flèche)
