VIADUC REMARQUABLE

N° INVENTAIRE : **66142.01Z** NOM : Viaduc de la Cassagne

Nature de l'ouvrage : Viaduc Ferroviaire
Longueur : 253 m Hauteur : 83 m
Nombre de voies : 1
Usage actuel : **En service (accès interdit et dangereux)**
Etat général accès : **Ligne en service (accès interdit et dangereux)**
Etat général : **Bon**

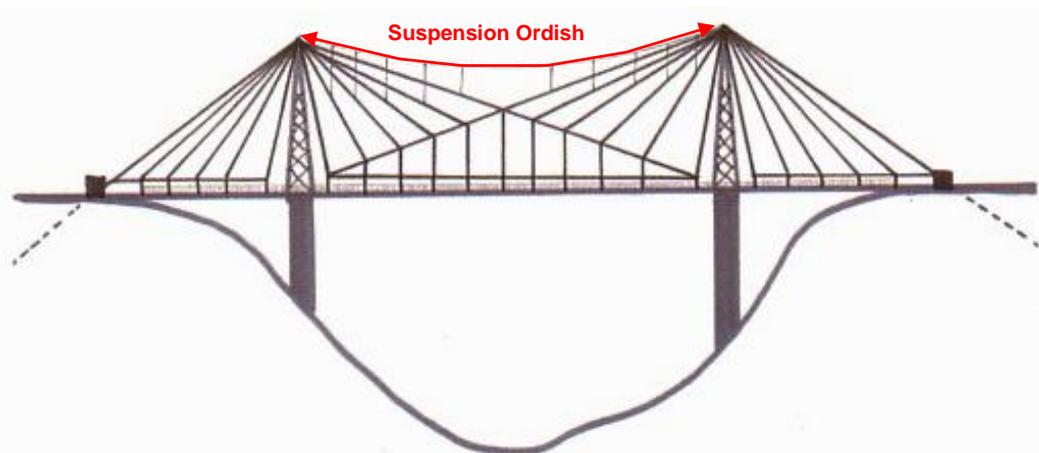
Constatant la déformation des ponts suspendus classiques sous l'effet de leur mise en charge, et la difficulté qu'il y a à les entretenir puisqu'on ne peut pas en changer les câbles, Albert Gisclard propose un modèle hybride entre pont suspendu et pont à haubans proprement dit, où le câble porteur du pont suspendu est remplacé par un ensemble de câbles obliques successifs, plus courts et plus rigides, supportant le tablier depuis le sommet des piles, et formant un ensemble de triangles de sustentation.

Dès lors, le tablier a une rigidité dont les déformations sont comparables à celles d'un pont métallique traditionnel. En outre, chaque câble est indépendant de ses voisins, peut être tendu de façon autonome et peut être changé à la demande, sans le moindre problème.

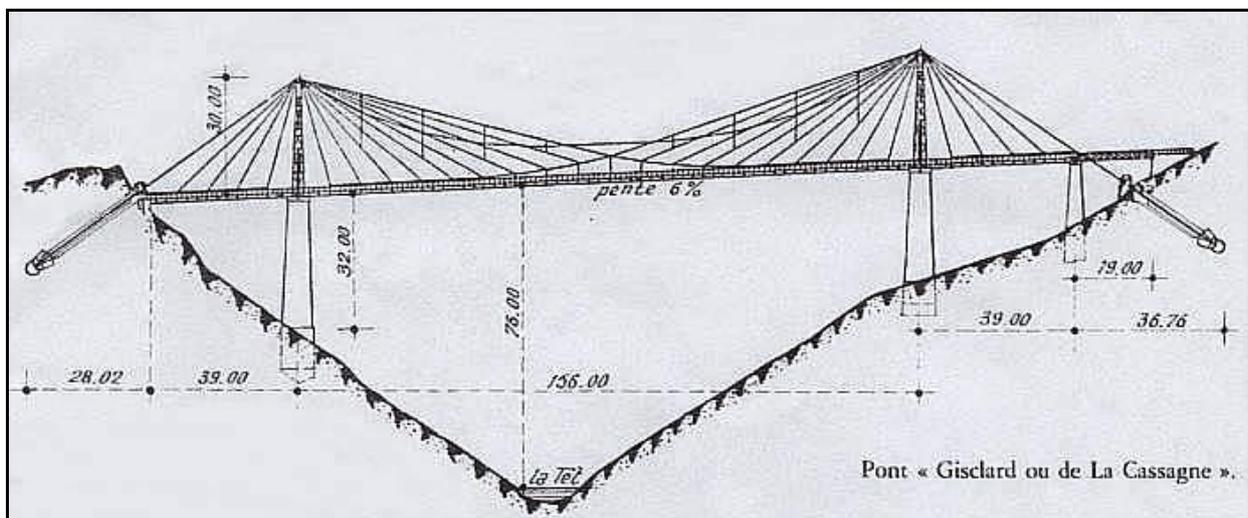
- Tout d'abord, il fait appel aux établissements Ferdinand Arnodin qui sont les premiers du monde à réaliser des câbles à couches de torons à torsions alternées, ce qui fait que sous traction, les torons se resserrent entre eux et augmentent ainsi la résistance du câble.
- Par ailleurs, il fait appel à la suspension Ordish, du nom de son inventeur anglais. Constatant la flexion vers le bas que subissent les câbles porteurs des ponts suspendus, ce dernier a l'idée de les soutenir eux-mêmes par des suspentes verticales accrochées à des câbles supérieurs qui en limitent la déformation. Appliqué au principe Gisclard, ce système annule pratiquement toute déformation et l'abaissement du tablier.

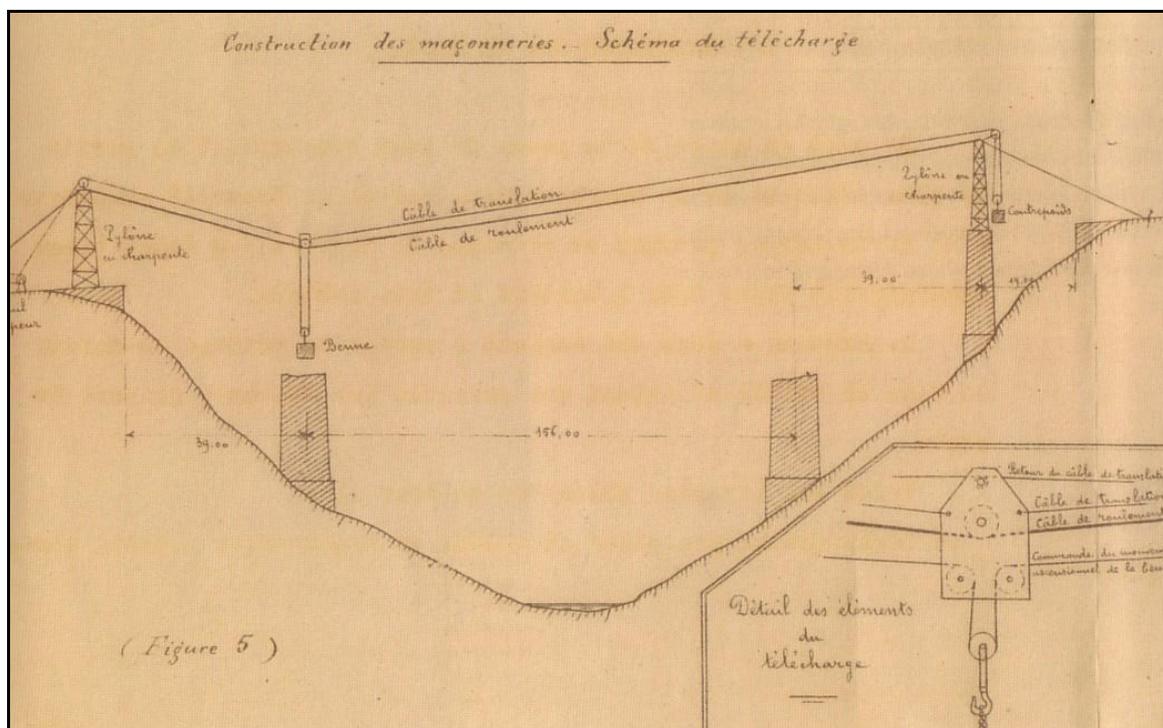
La construction des piles par télécharge

Noter les piles et pylônes annexes qui soutiennent ce téléphérique et qui disparaîtront par la suite

C'est aussi au cours de la construction de ce pont qu'Albert Gisclard mettra au point le principe du télécharge qui sera souvent repris pour la réalisation de chantiers (ponts, barrages) en milieu accidenté, et connu plus tard sous le nom de Blondin.

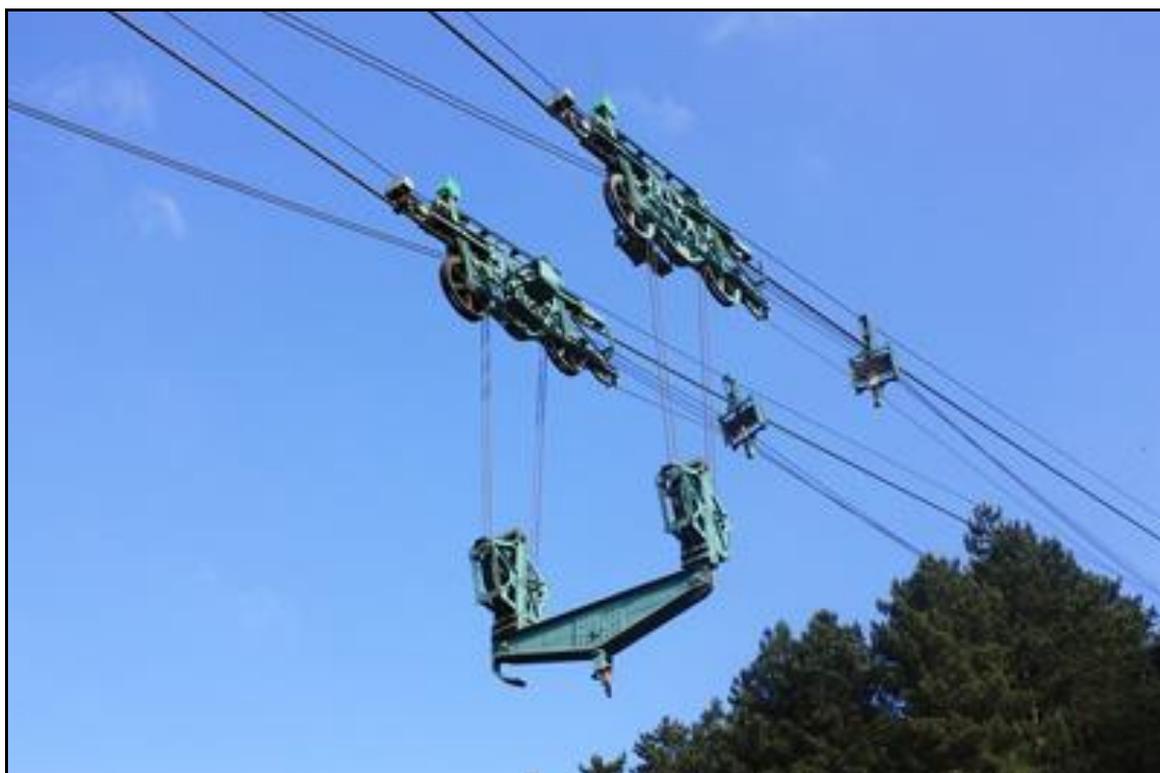
Blondin moderne directement inspiré du télécharge Gisclard

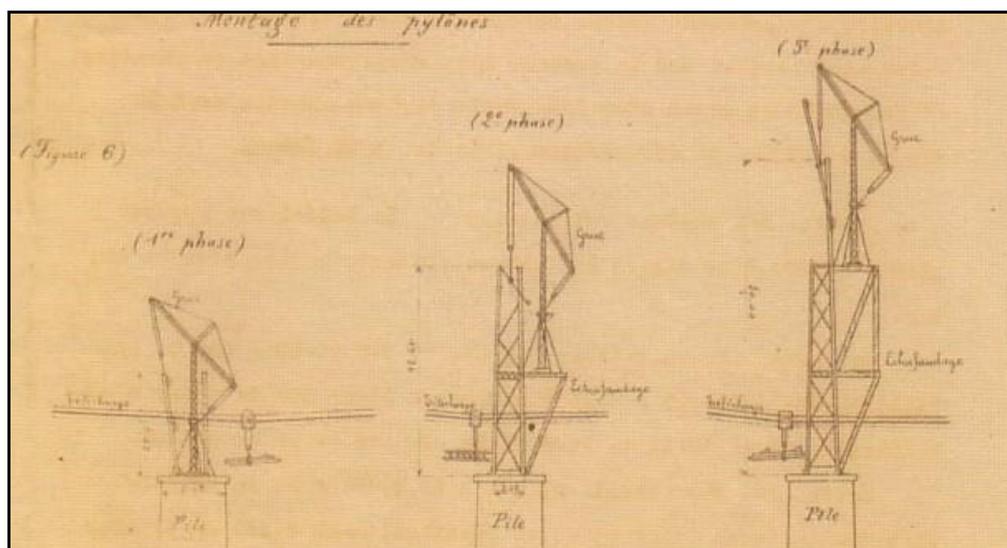
Puis le prolongement vers le haut des piles en maçonnerie par des pylônes métalliques de 30 m de haut

Pour le reste, le pont comporte trois piles, dont deux piles principales en maçonnerie de 28 et 32 m de hauteur, assises sur les flancs très pentus de la vallée. Elles sont surmontées, chacune, d'un pylône métallique de 30 m de haut qui supporte les câbles de sustentation. Entre ces piles, la portée principale fait 156 mètres le long. Des travées d'extrémités la relie aux flancs de la vallée. A noter que le tablier n'est pas plat, mais en pente constante descendante de 60 mm/m.

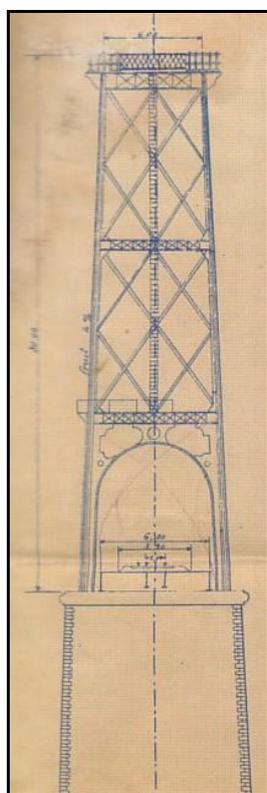
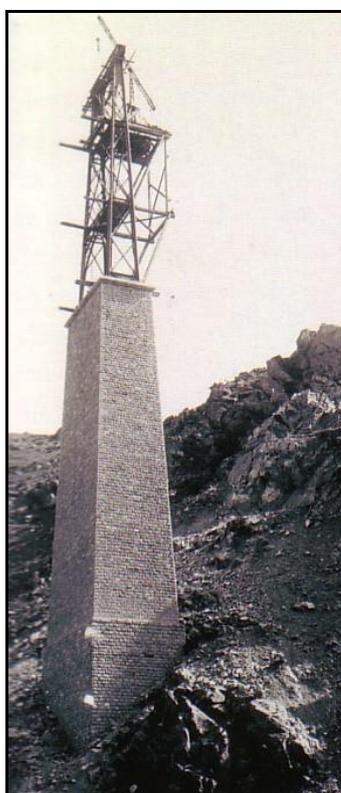
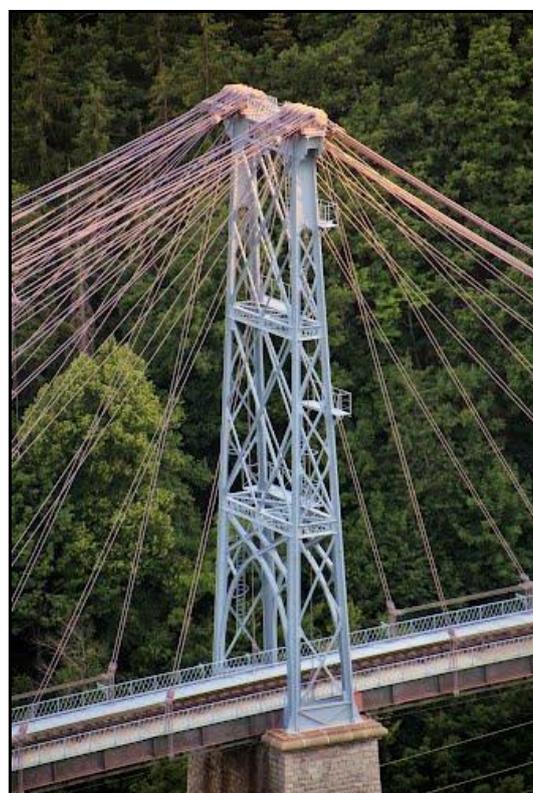
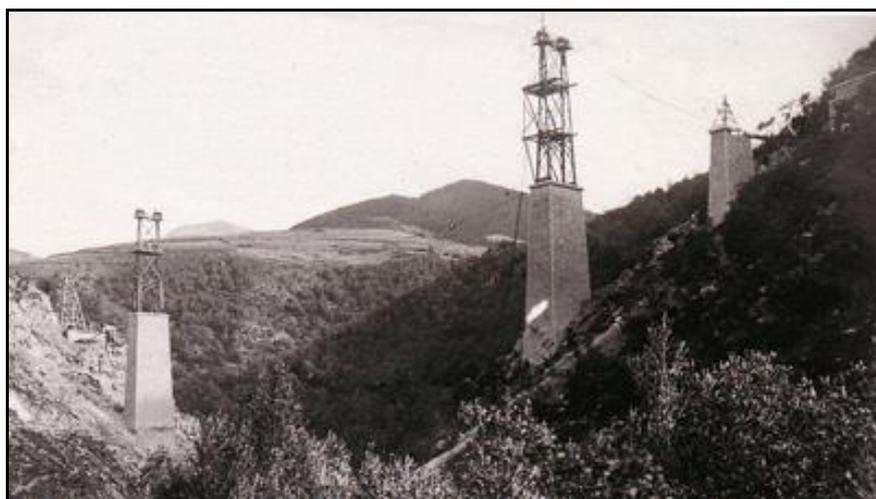
Ci-dessus et ci-dessous, les différentes étapes de la finition d'une pile

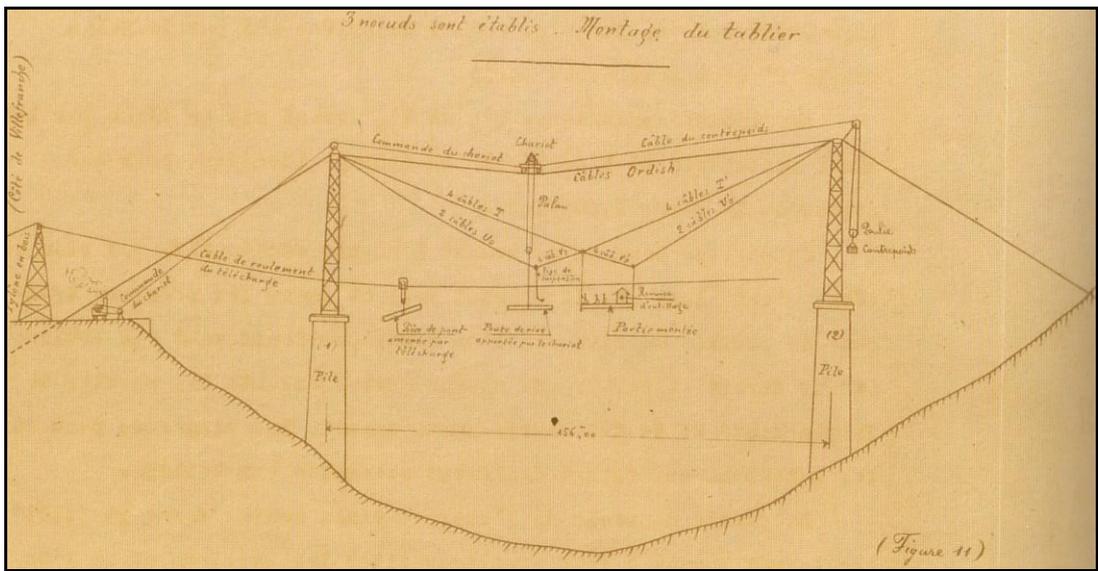
Commence alors le montage des différents éléments du tablier à l'aide du télécharge

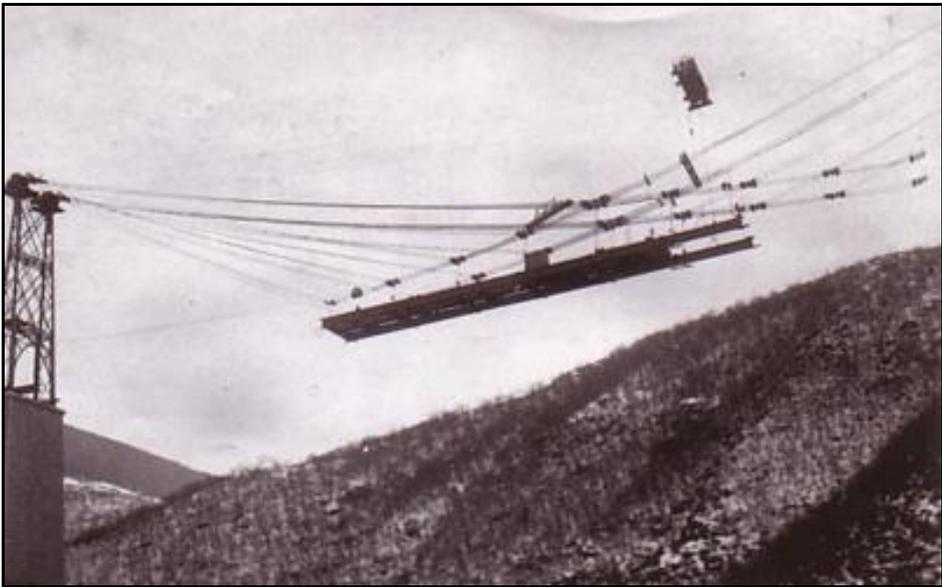
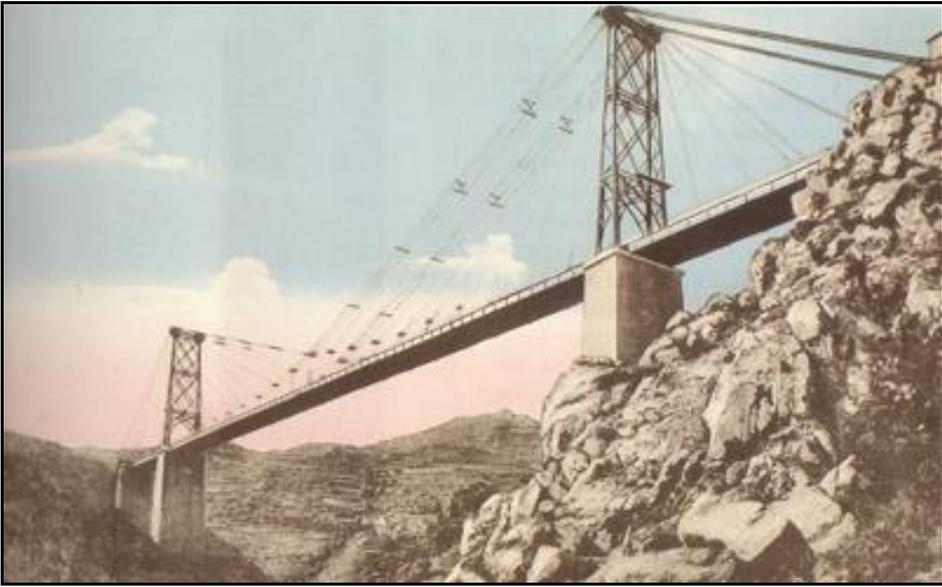
Jusqu'à finition complète
Le télécharge est alors démonté

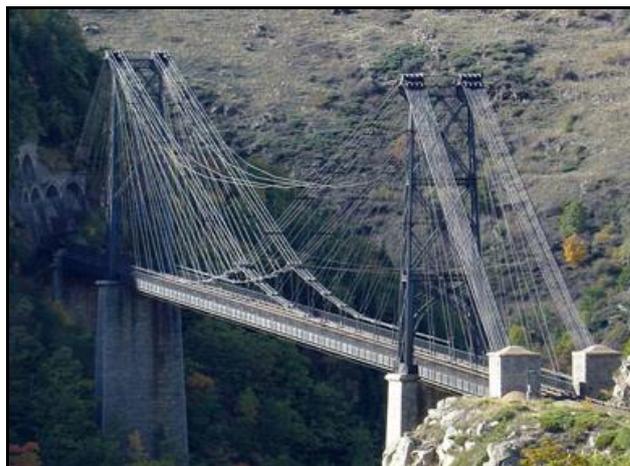
VUE LATÉRALE DROITE

Derrière la deuxième pile,
on voit les orifices des puits d'ancrage

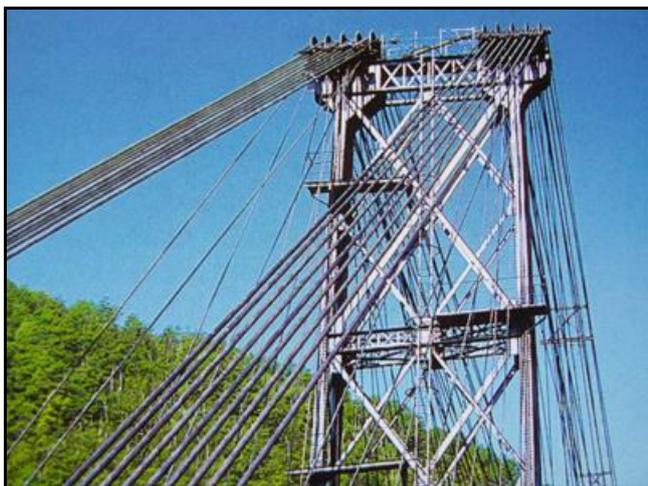
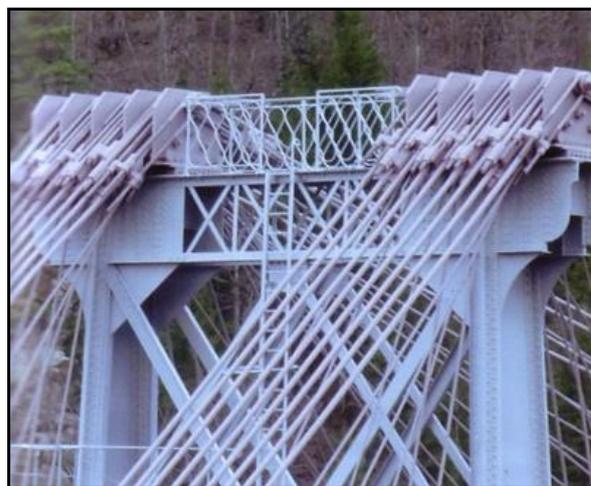
La fixation des haubans au sommet des pylônes

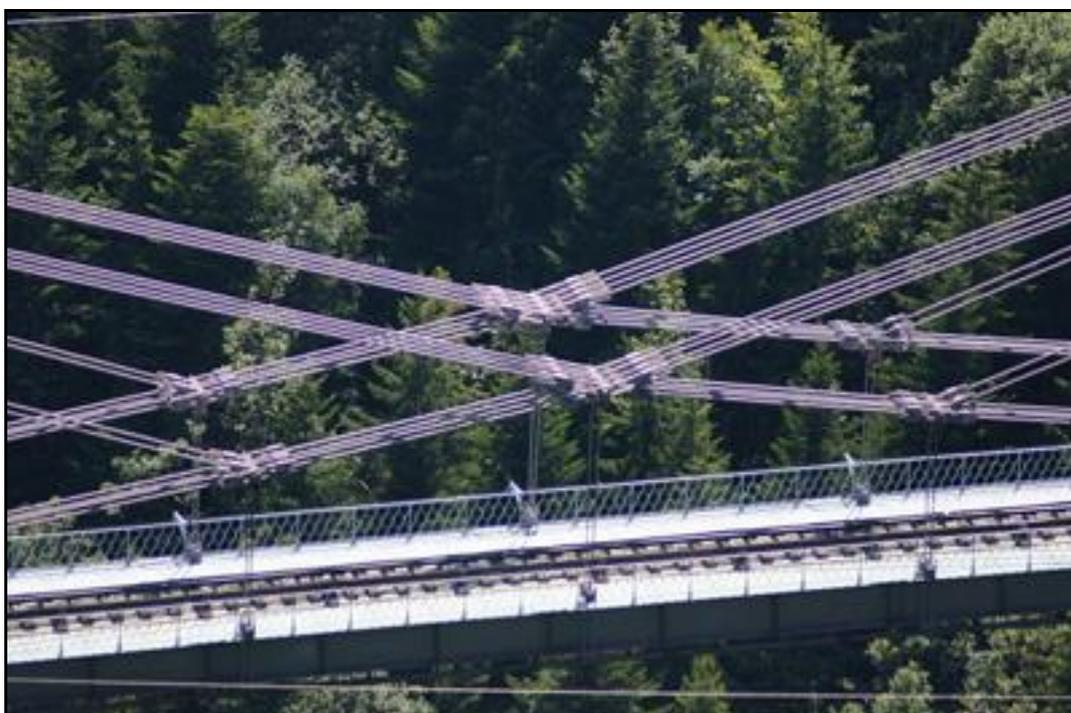
Les nappes de haubans et leurs nœuds

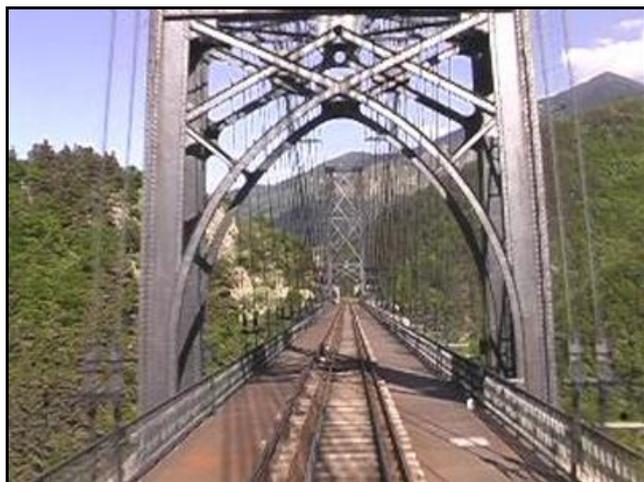
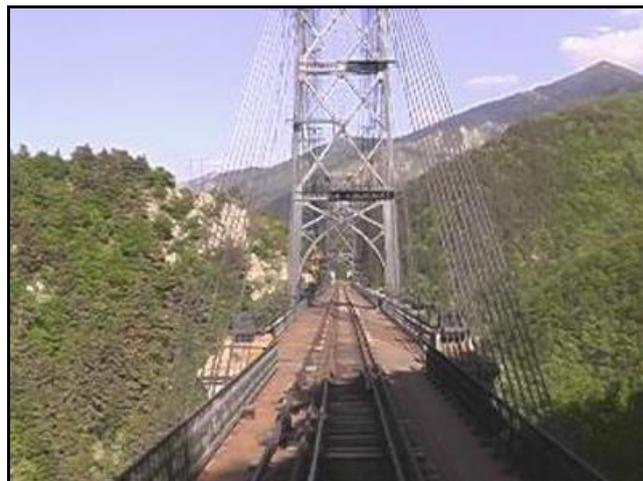
Et en remontant, le tablier vu à contresens de la ligne
Noter le troisième rail d'alimentation électrique sur la droite de la voie

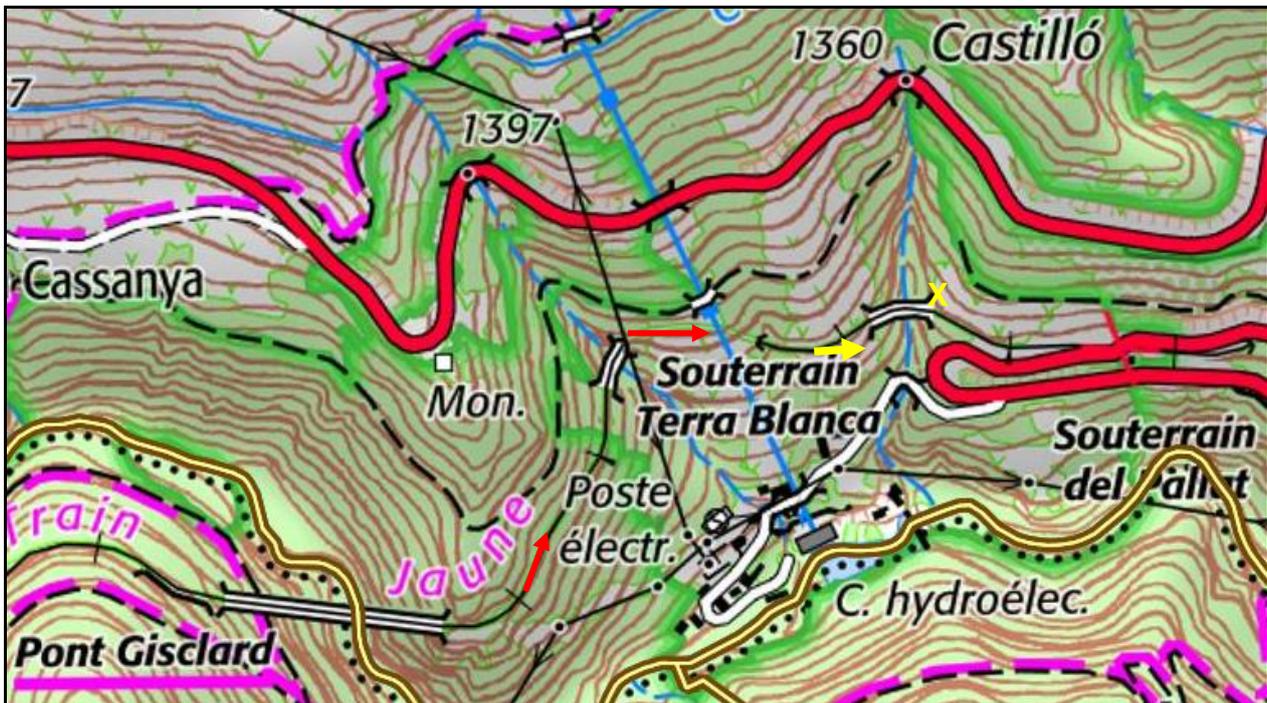
Ci-dessus et ci-dessous, lieu et détail de l'accident, de part et d'autre du viaduc de la Rafine, avant le souterrain du Paillat

En rouge, dérive du train en détresse

Flèche jaune : déraillement des wagons chargés de rails avant le viaduc

X : déraillement et écrasement des deux automotrices de tête

Dans la courbe à gauche précédant le viaduc de la Rafine, les deux wagons de queue chargés de rails quittent la voie, se renversent et éparpillent leur contenu dans le ravin. Ce faisant, ils provoquent aussi le déraillement des deux automotrices de tête qui arrivent néanmoins à franchir la contrecourbe du viaduc en arrachant sa rambarde gauche, avant de s'écraser contre le fort talus qui domine la voie.

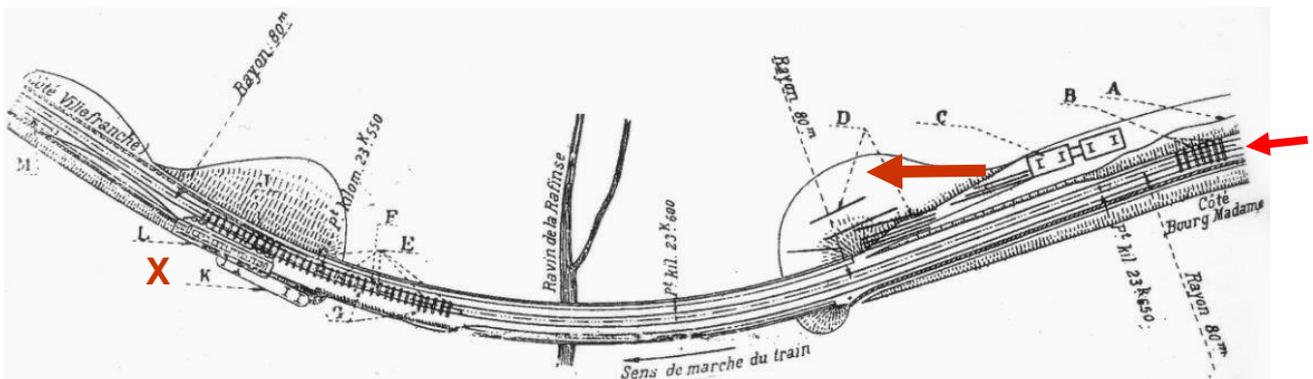
Plan du théâtre de la catastrophe de Fontpédrouse sur le chemin électrique de Cerdagne

A : point à partir duquel le ballast a été labouré.

B : traverses cisailées.

C : plates-formes déraillées et renversées.

D : rails dont les plates-formes étaient chargées.

E : traces de déraillement des automotrices.

F et J : points où la voie a été déplacée de 0 m 15.

G : traverses cisailées.

K : première automotrice, entièrement renversée.

L : seconde automotrice, renversée sur le côté.

M : point où le troisième rail est resté en place.

La motrice de tête se renverse complètement dans le fossé qui sépare le talus de la voie, tandis que la seconde motrice lui passe dessus.

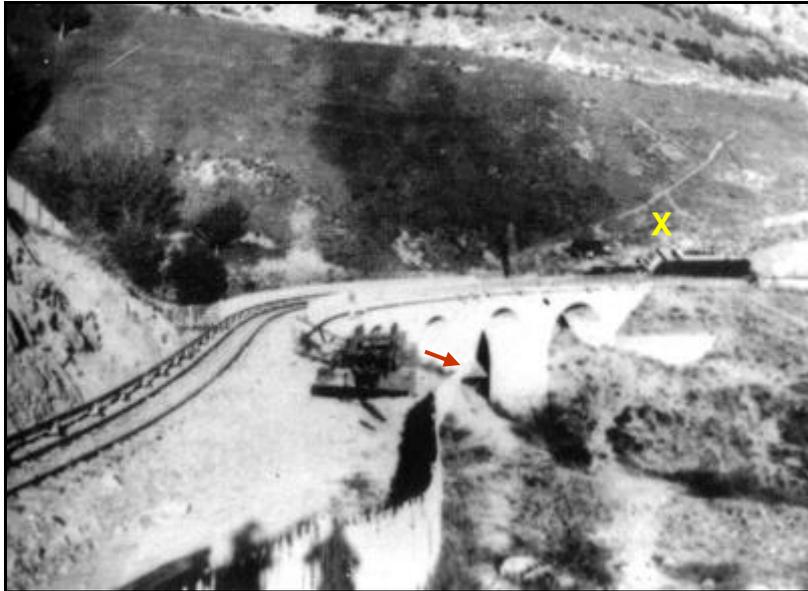
Vue globale de l'accident avec, au centre de la photo, les deux remorques renversées, et à l'extrême droite, les deux automotrices l'une sur l'autre

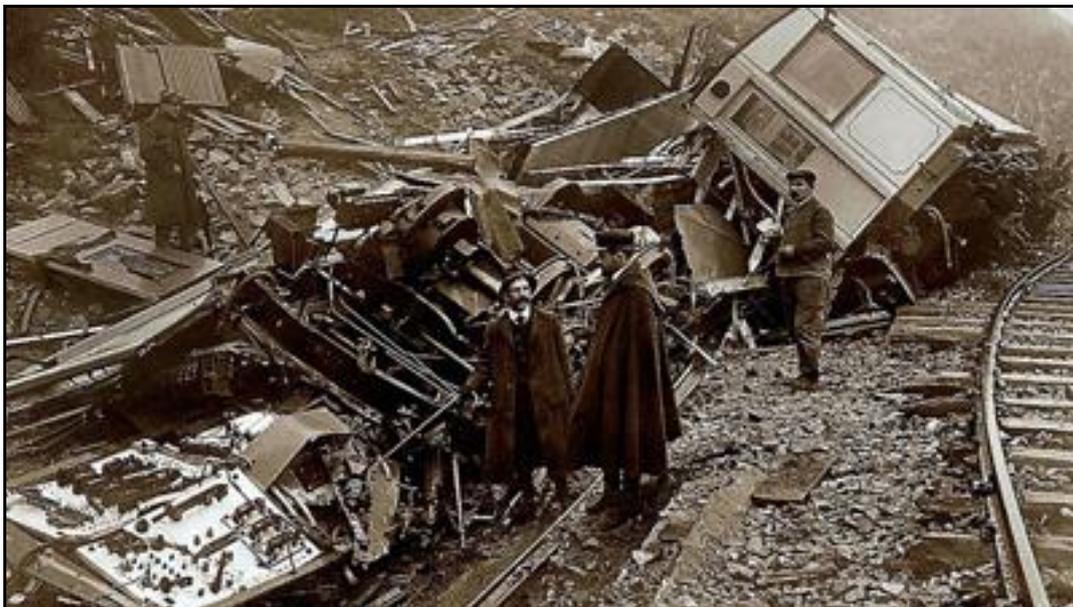
Les automotrices de tête accidentées à la sortie du viaduc de la Rafine
Derrière les deux personnages au centre, la première automotrice complètement retournée et écrasée
Et en arrière, la deuxième automotrice qui lui est passée dessus
